OPEL MOKKA-E FORHJULSDRIFT

TESTDATO: 06.10.2026

EH22752

NBF Tilstandsrapport er utarbeidet av Norges Bilbransjeforbund og Forbrukerrådet.

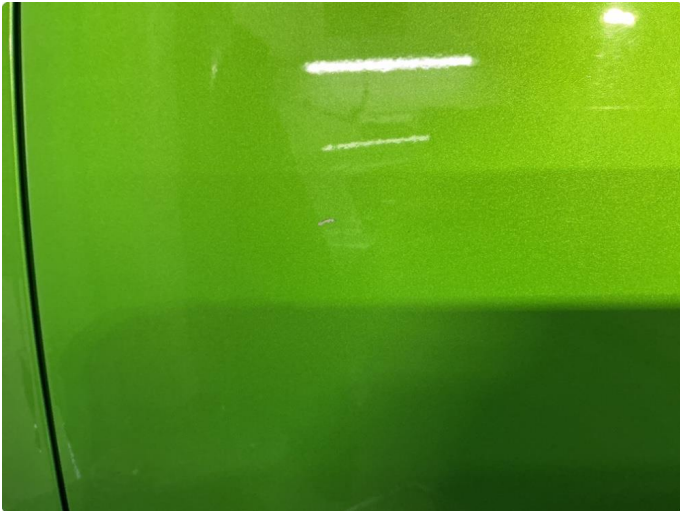
| Punkt | Beskrivelse | Plassering |
|---|---|---|
| 1.1 Dører | riper | venstre bak |

1.1 Riper

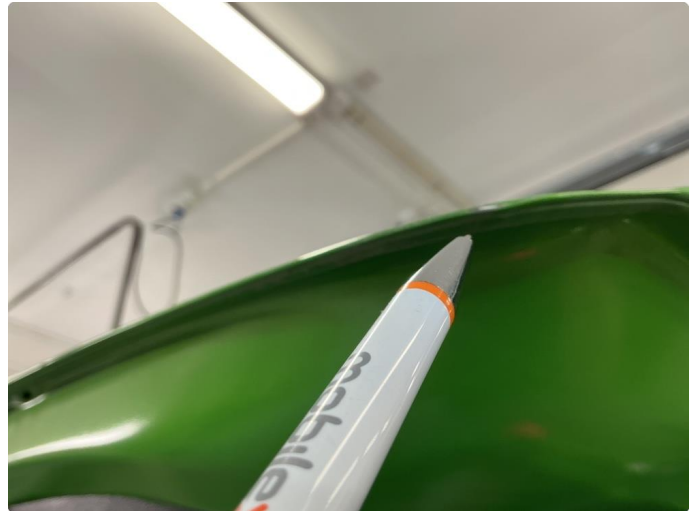
| Punkt | Beskrivelse | Plassering |
|---|---|---|
| 1.2 Bakluke | lakk flasser | |

1.2 Lakk flasser

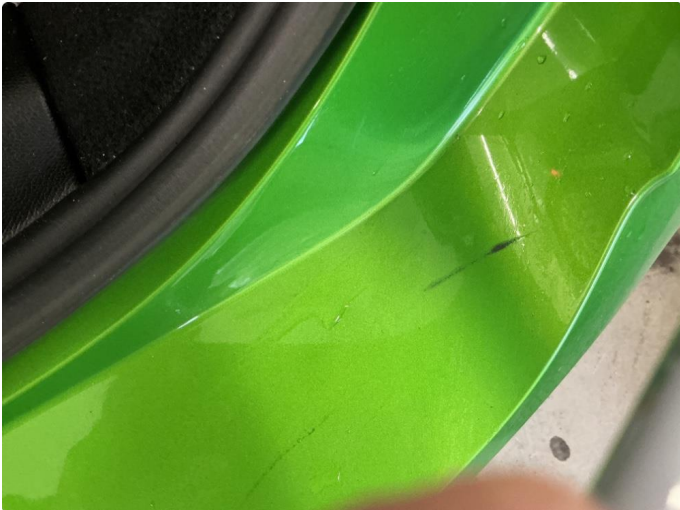
| Punkt | Beskrivelse | Plassering |
|---|---|---|
| 1.3 Støtfanger | riper | |

1.3 Riper

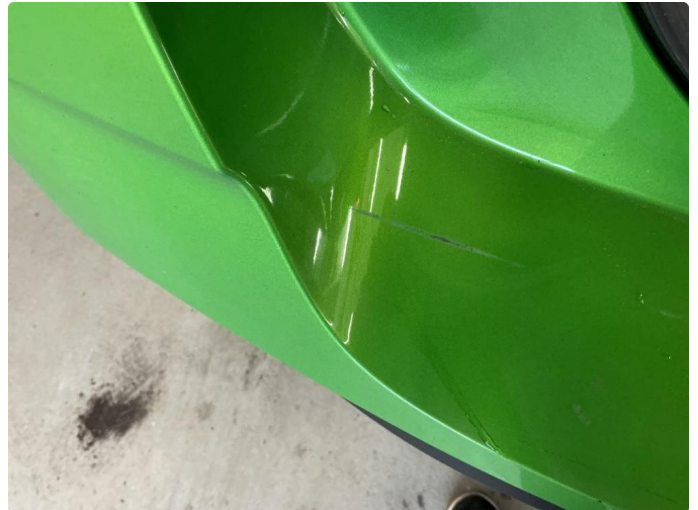
1.3 Riper

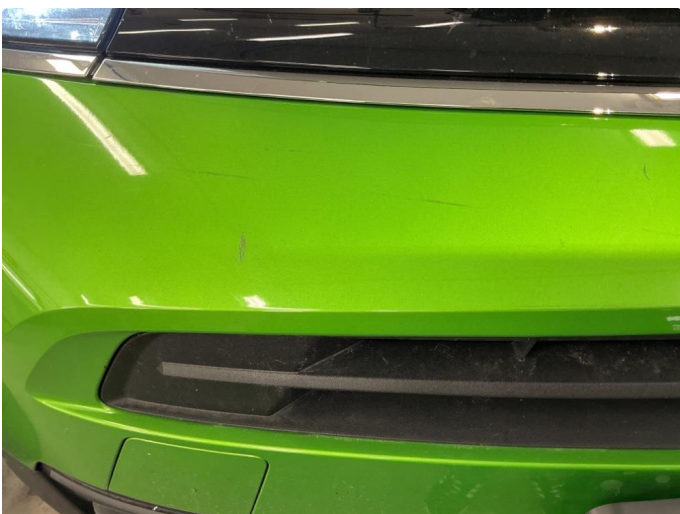
| Punkt | Beskrivelse | Plassering |
|---|---|---|
| 1.4 Støtfanger | ripe(r) | |

1.4 Ripe(r)
