**SKODA OCTAVIA / 5E 105 HK AUTOMAT 2WD**

TESTDATO: 11.09.2026

**CHASSISNR:** TMBJG9NEXF0074589

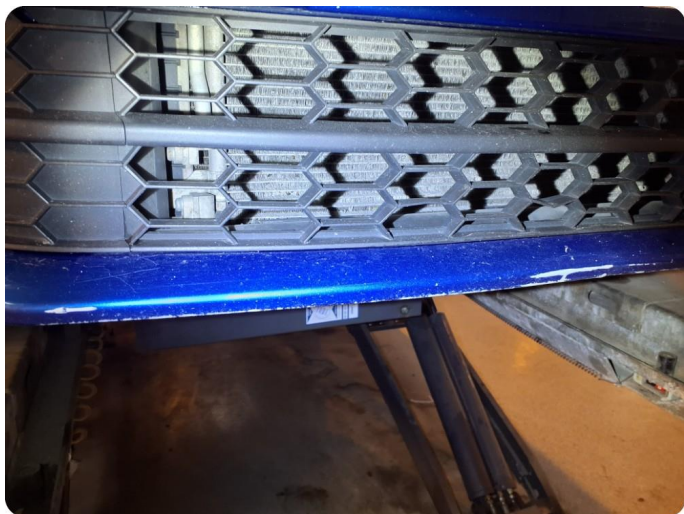
| PUNKT | BESKRIVELSE | PLASSERING |
|---|---|---|
| 2.1 Lakk | Generelt mye bruksslitasje. riper, steinsprut, oppskrapet | |

2.1 Generelt mye bruksslitasje Riper, steinsprut, oppskrapet

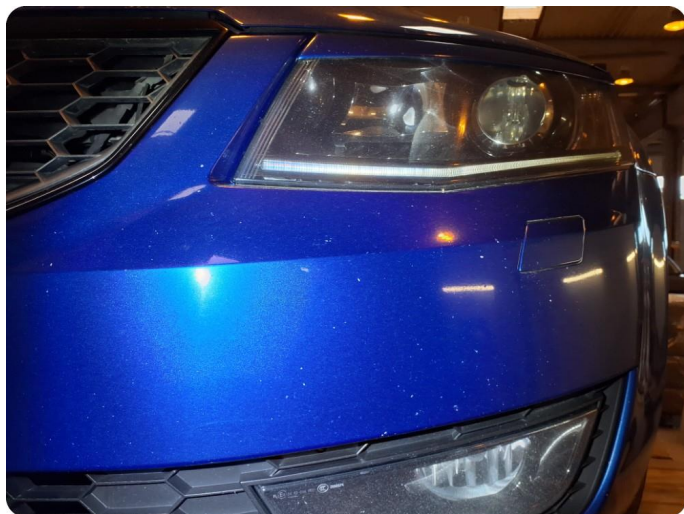
2.1 Generelt mye bruksslitasje Riper, steinsprut, oppskrapet

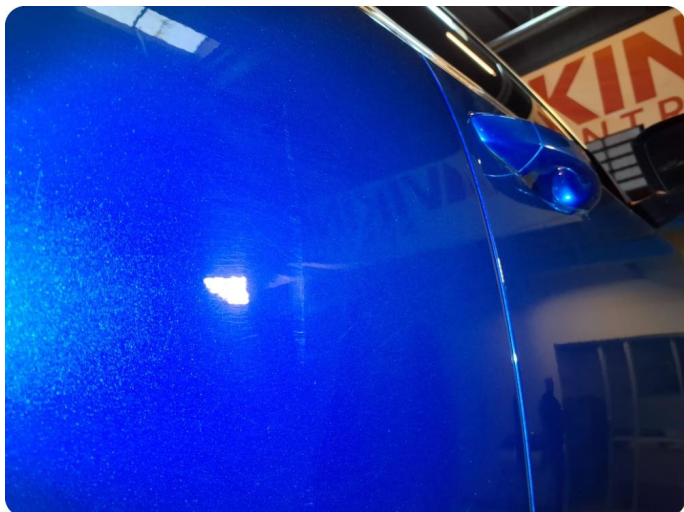
2.1 Generelt mye bruksslitasje Riper, steinsprut, oppskrapet

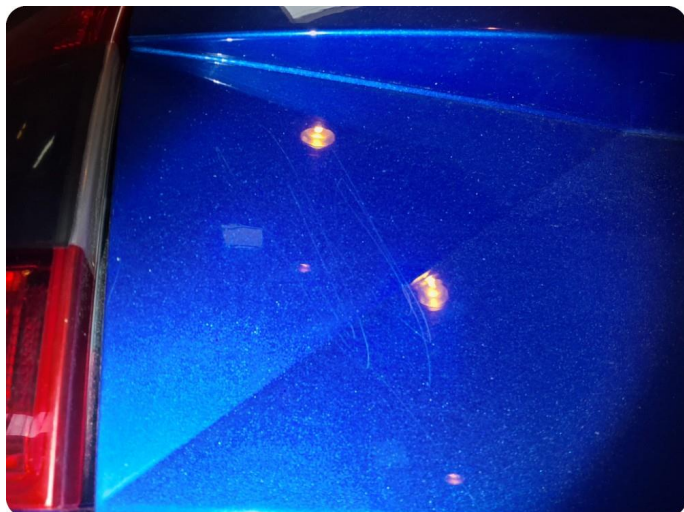
2.1 Generelt mye bruksslitasje Riper, steinsprut, oppskrapet

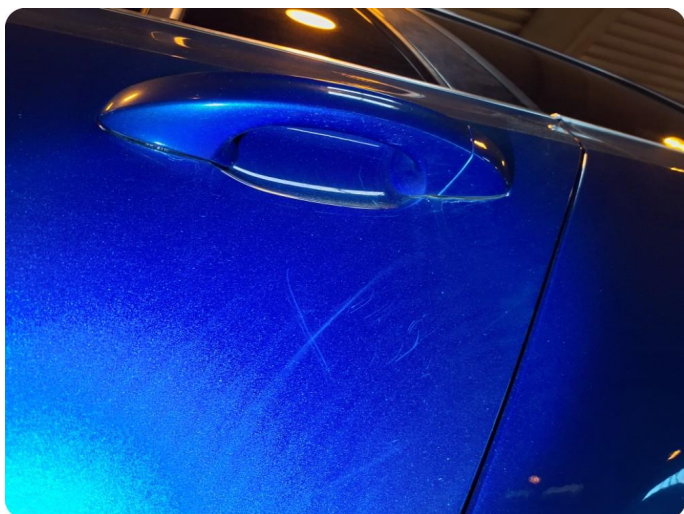
2.1 Generelt mye bruksslitasje Riper, steinsprut, oppskrapet

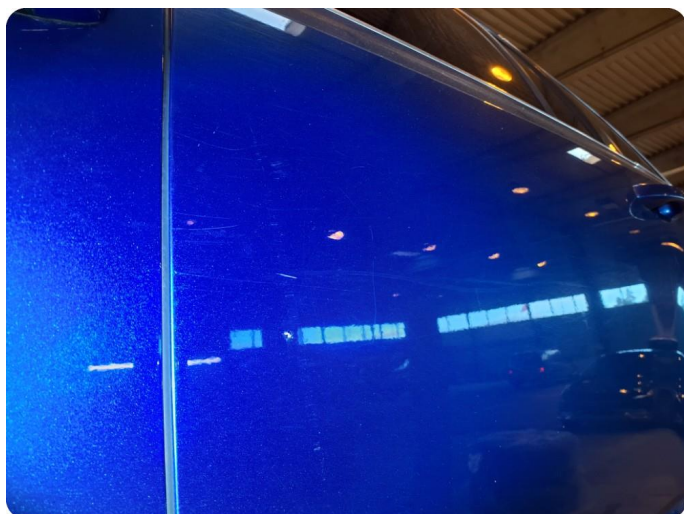
2.1 Generelt mye bruksslitasje Riper, steinsprut, oppskrapet

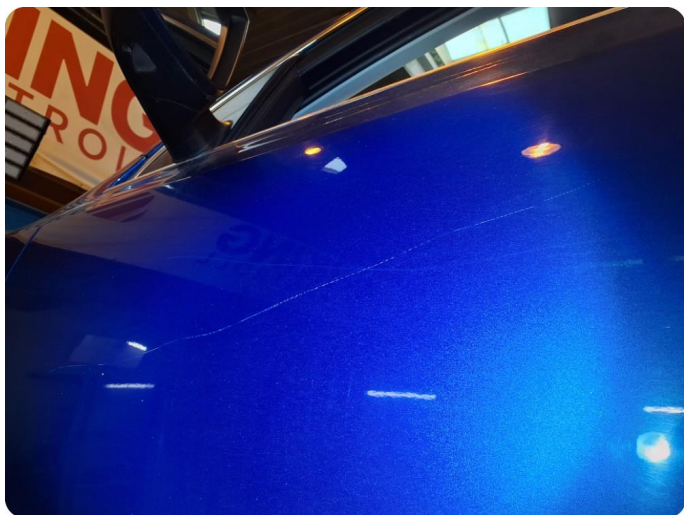
2.1 Generelt mye bruksslitasje Riper, steinsprut, oppskrapet

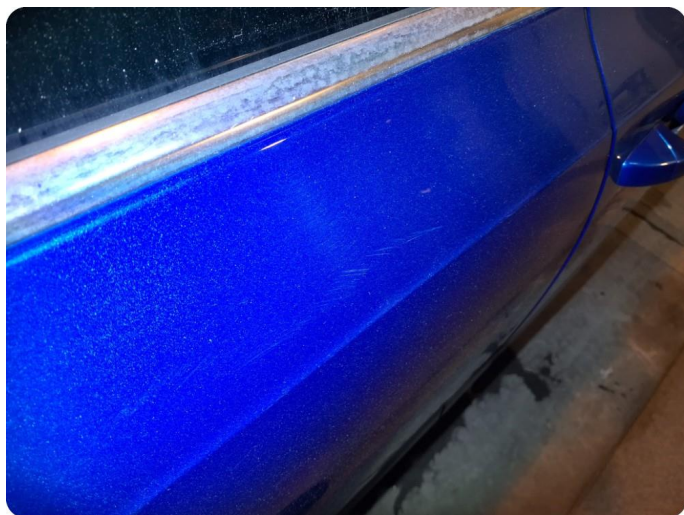
2.1 Generelt mye bruksslitasje Riper, steinsprut, oppskrapet

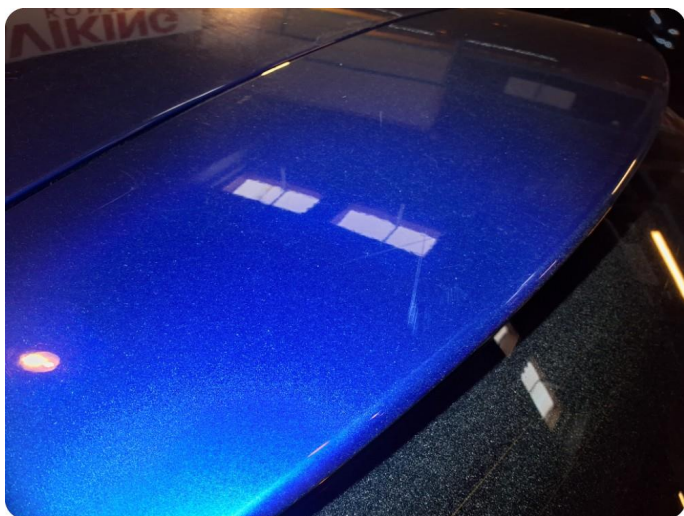
2.1 Generelt mye bruksslitasje Riper, steinsprut, oppskrapet

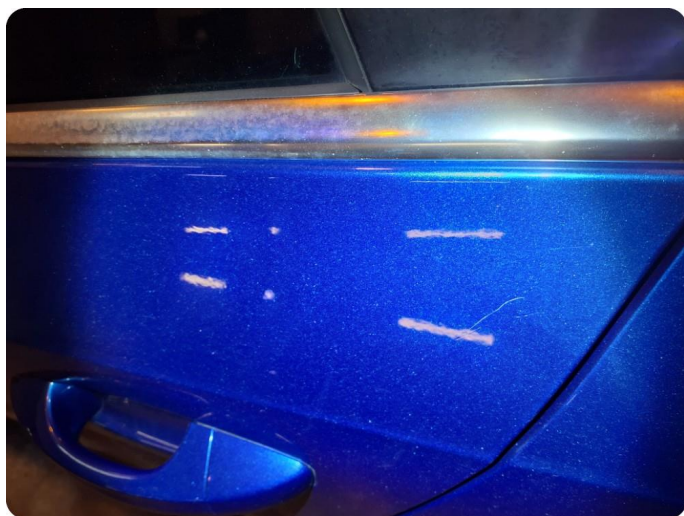
2.1 Generelt mye bruksslitasje Riper, steinsprut, oppskrapet

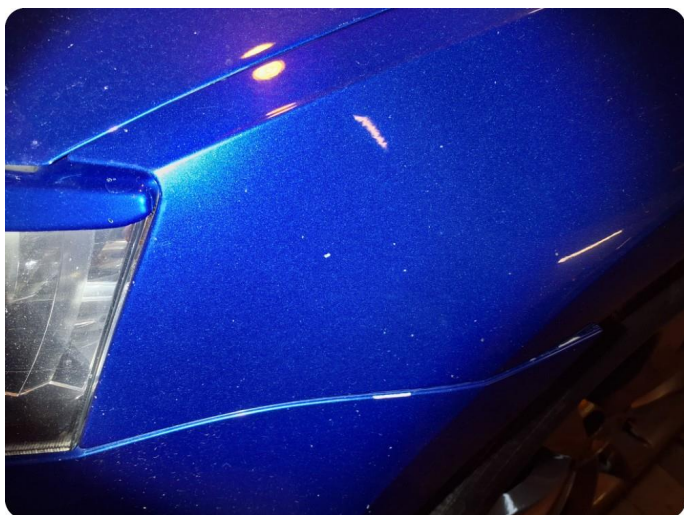
2.1 Generelt mye bruksslitasje Riper, steinsprut, oppskrapet

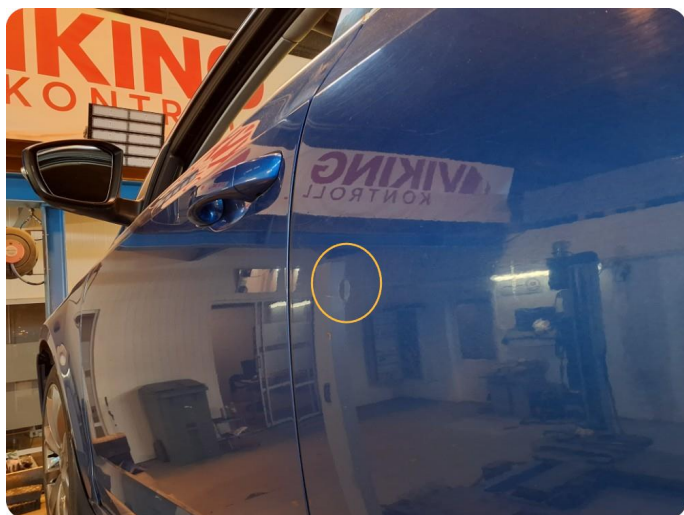
| PUNKT | BESKRIVELSE | PLASSERING |
|---|---|---|
| 2.2 Dører - | Bulk. | begge bak |

2.2 Bulk

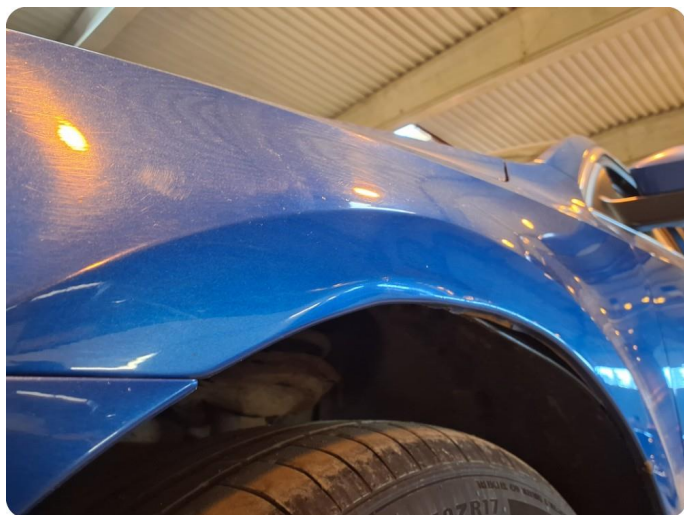
| PUNKT | BESKRIVELSE | PLASSERING |
|---|---|---|
| 2.4 Skjermer - | Skade. | venstre foran |

2.4 Skade

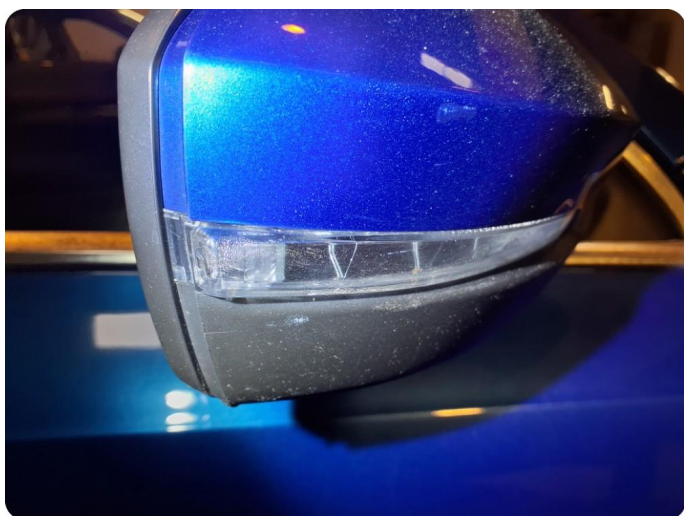
| PUNKT | BESKRIVELSE | PLASSERING |
|---|---|---|
| 2.5 Speil - | Blinklys defekt/fukt. | høyre |

2.5 Blinklys defekt/fukt

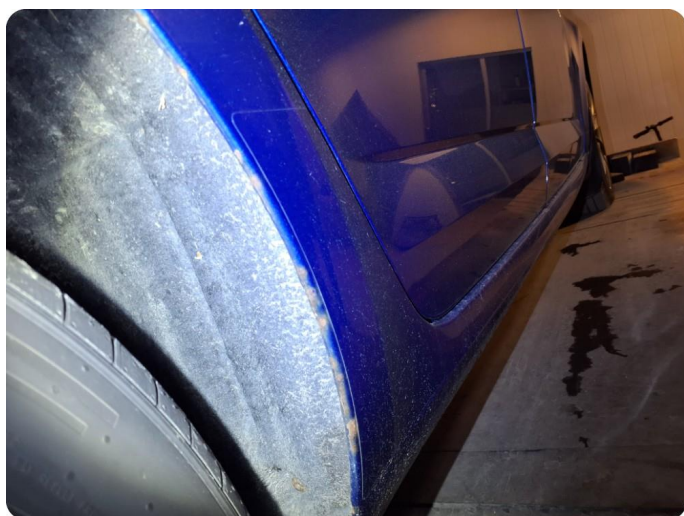
| PUNKT | BESKRIVELSE | PLASSERING |
|---|---|---|
| 2.6 Korrosjon | Generelt mye rust. | |

2.6 Generelt mye rust

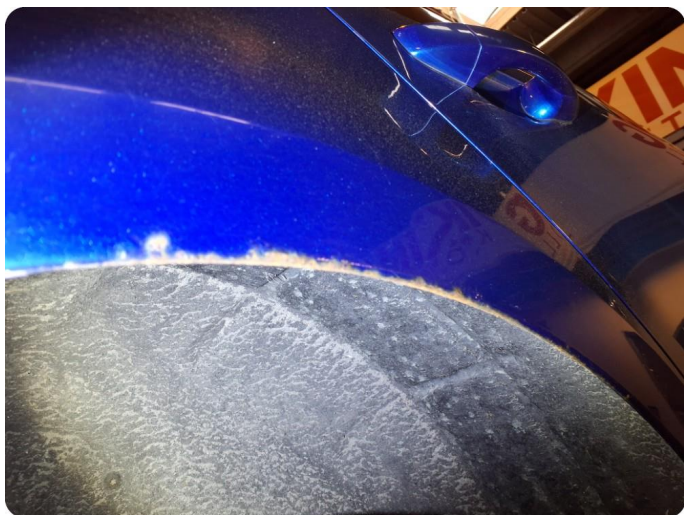
2.6 Generelt mye rust

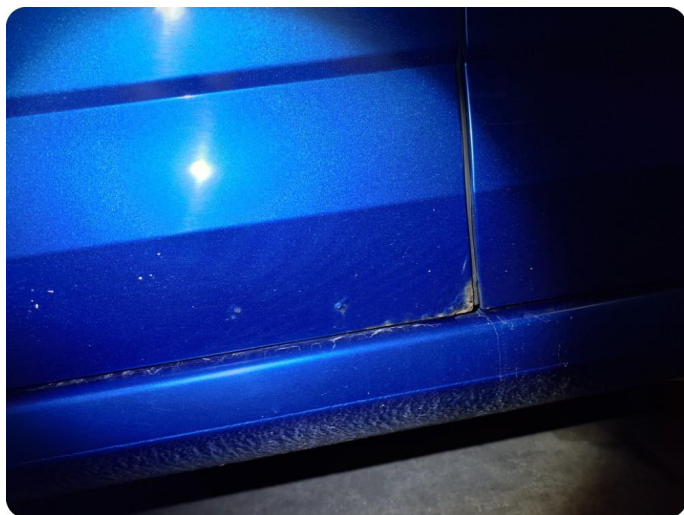
2.6 Generelt mye rust

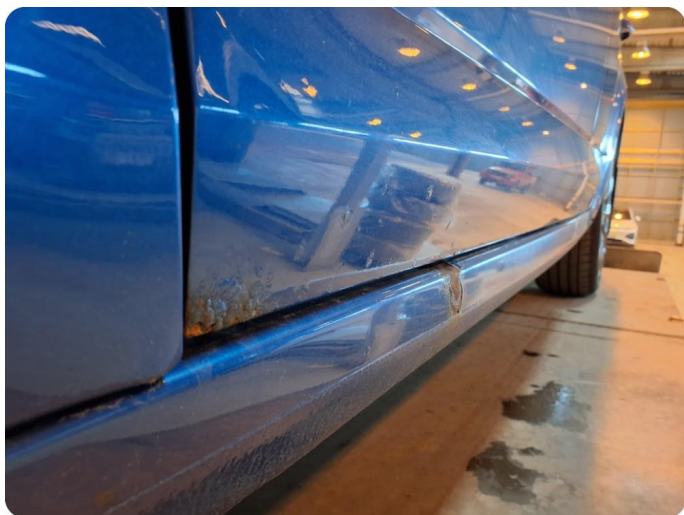
2.6 Generelt mye rust

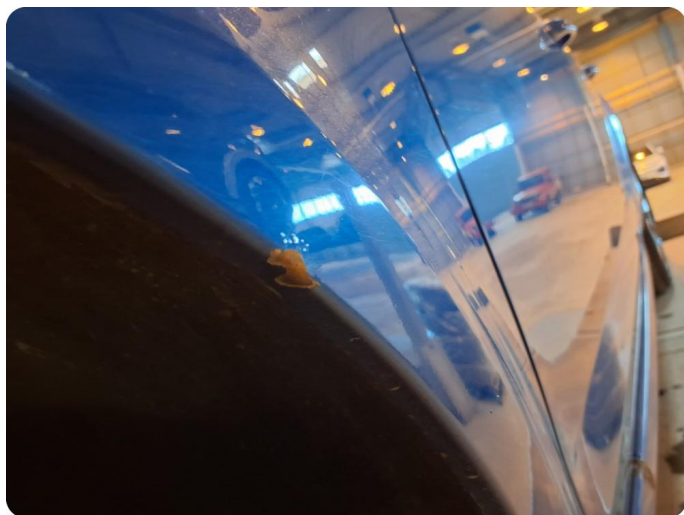
2.6 Generelt mye rust

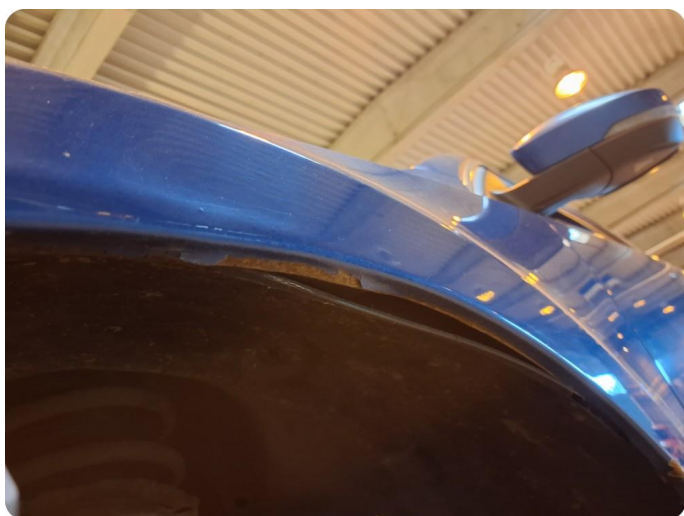
2.6 Generelt mye rust

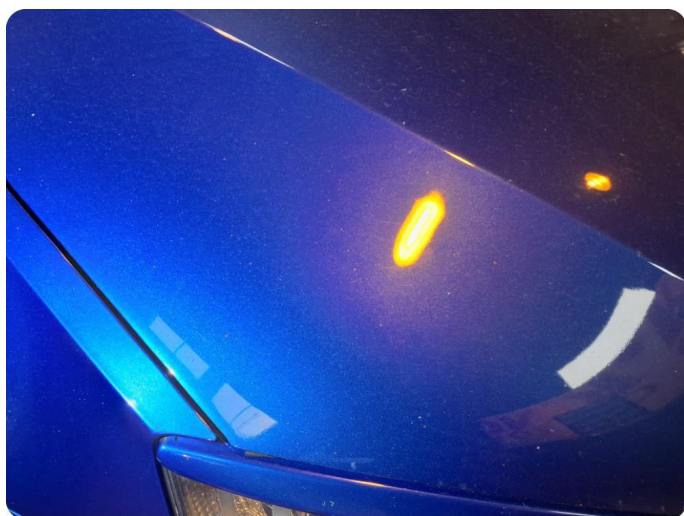
2.6 Generelt mye rust

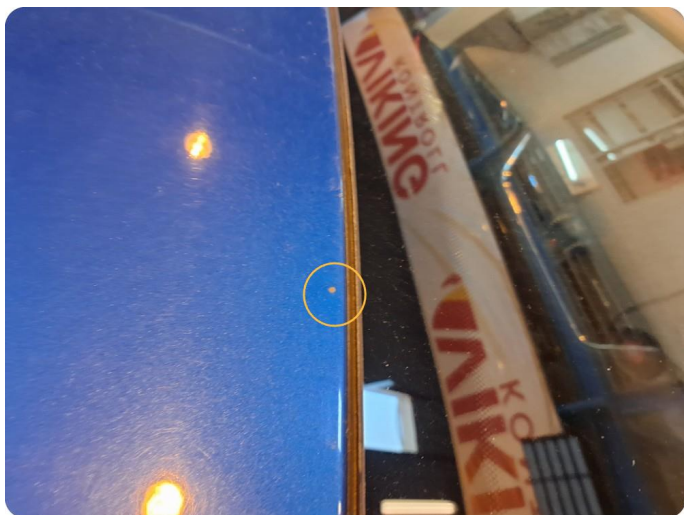
2.6 Generelt mye rust

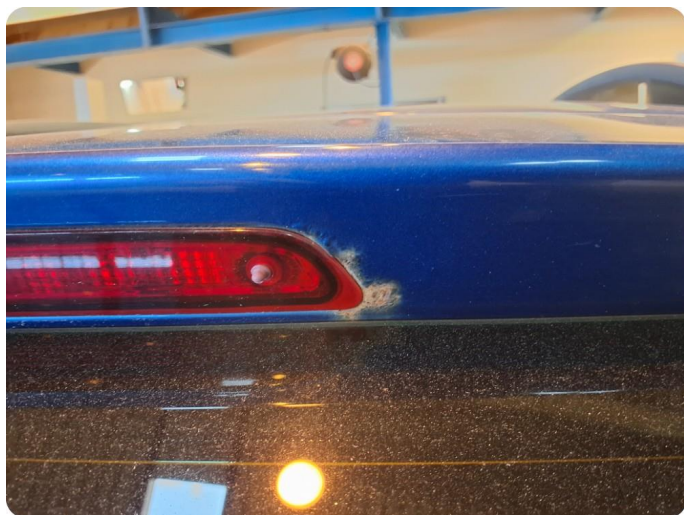
2.6 Generelt mye rust

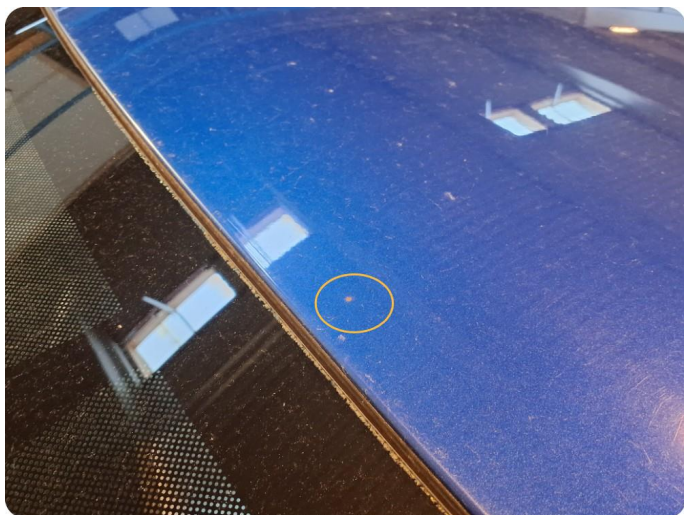
2.6 Generelt mye rust

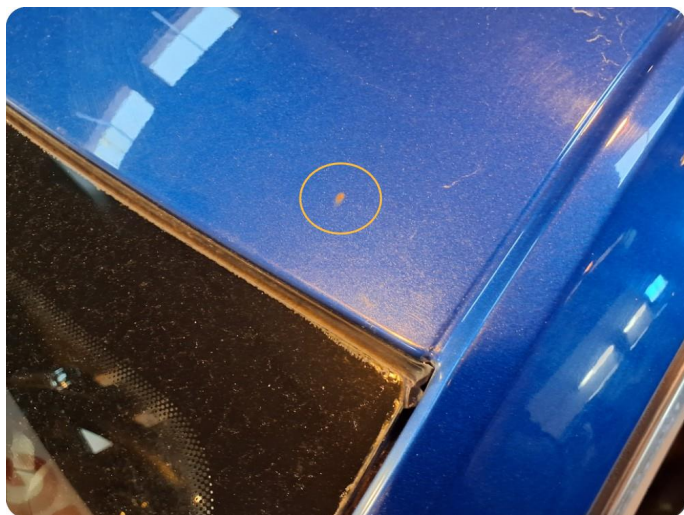
2.6 Generelt mye rust

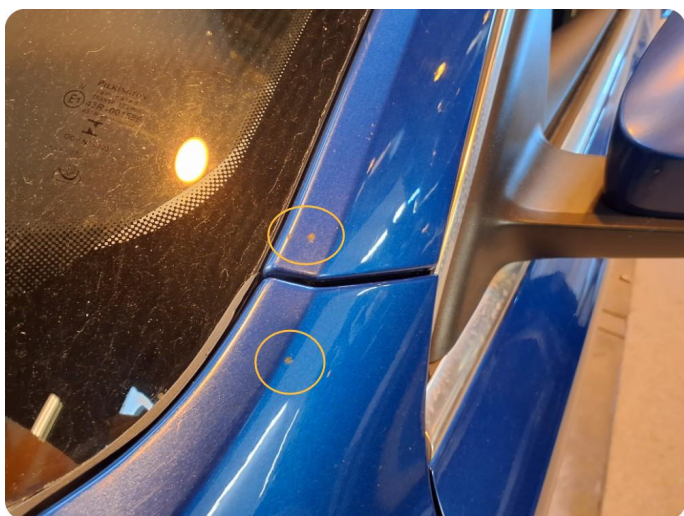
2.6 Generelt mye rust

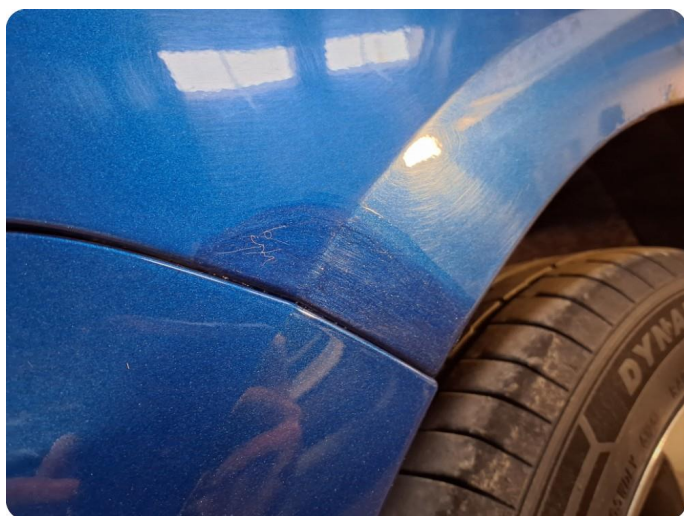
2.6 Generelt mye rust

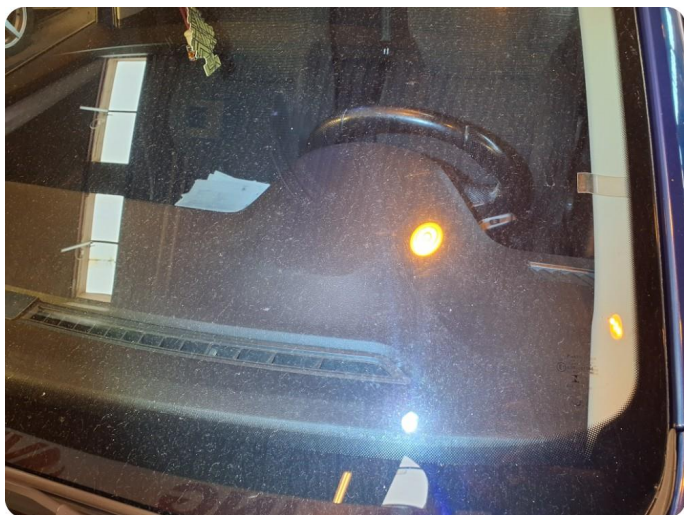
| PUNKT | BESKRIVELSE | PLASSERING |
|---|---|---|
| 2.8 Frontvindu | Steinsprut. mye små steinsprut | |

2.8 Steinsprut Mye små steinsprut

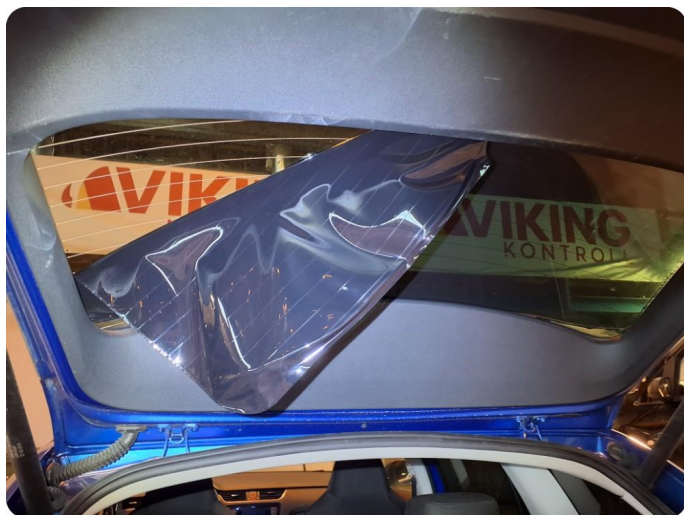
| PUNKT | BESKRIVELSE | PLASSERING |
|---|---|---|
| 2.9 Vinduer | sotet bakrute, henger løst | |

2.9 Øvrige feil Sotet bakrute, henger løst

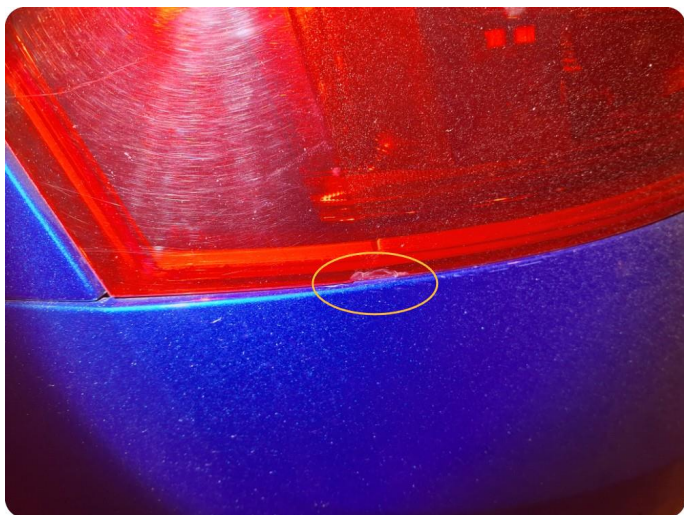
| PUNKT | BESKRIVELSE | PLASSERING |
|---|---|---|
| 3.1 Lys bak | riper/hakk | |

3.1 Øvrige feil Riper/hakk

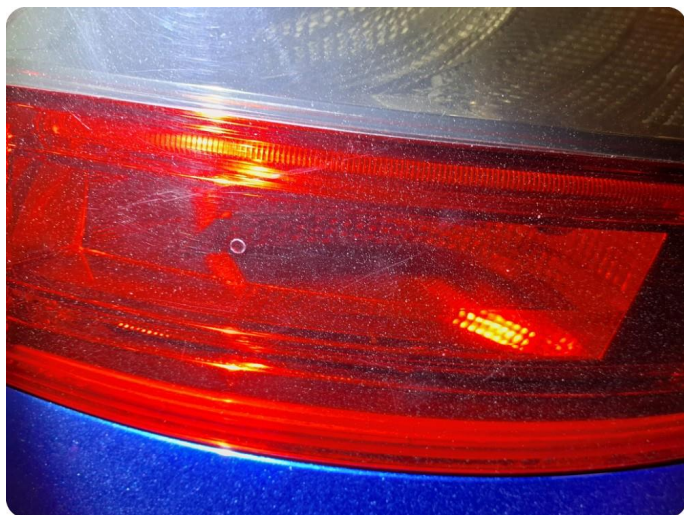
3.1 Øvrige feil Riper/hakk

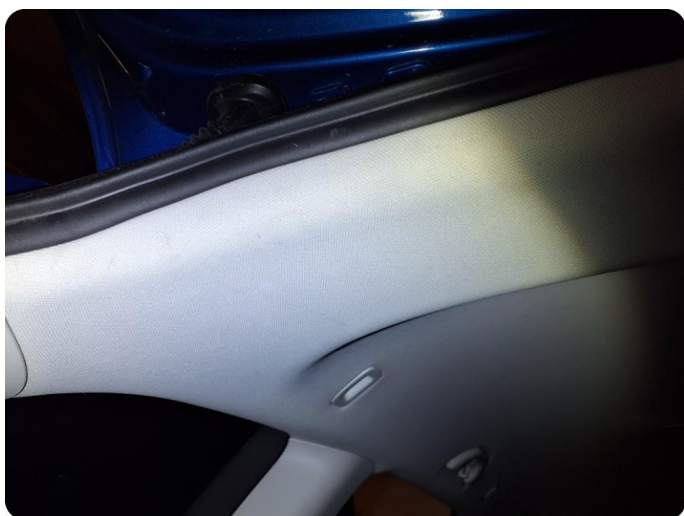
| PUNKT | BESKRIVELSE | PLASSERING |
|---|---|---|
| 5.1 Tepper/bekledning | noen riper og flekker interiør | |

5.1 Øvrige feil Noen riper og flekker interiør

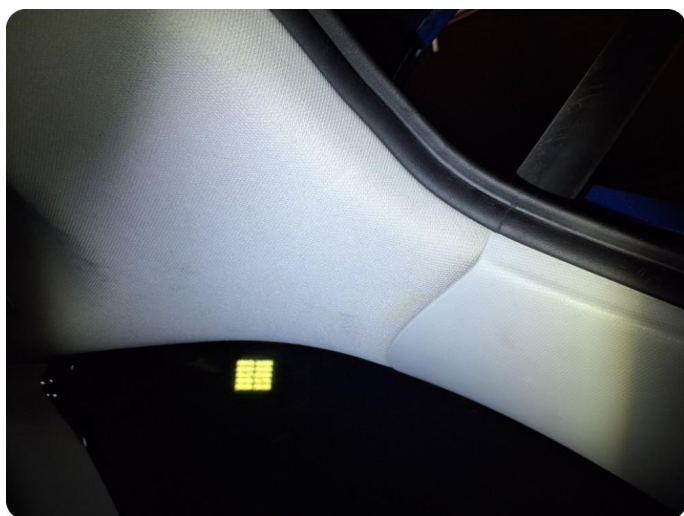
5.1 Øvrige feil Noen riper og flekker interiør

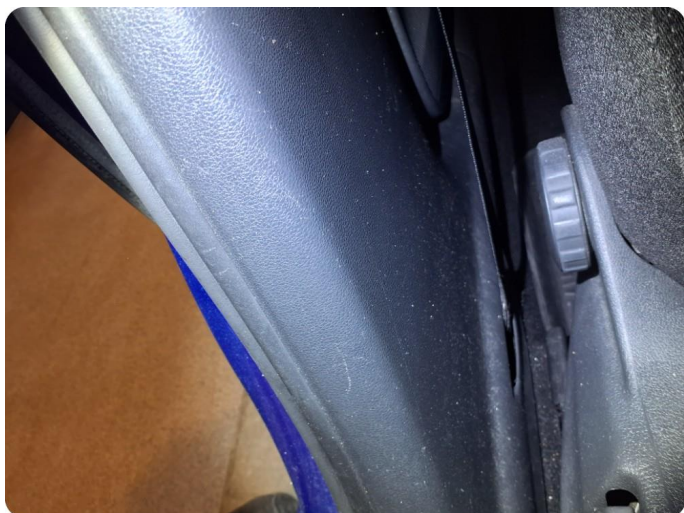
5.1 Øvrige feil Noen riper og flekker interiør

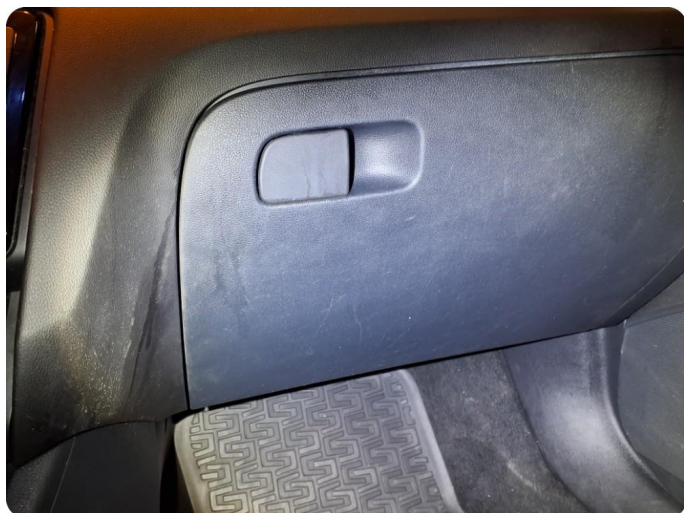
5.1 Øvrige feil Noen riper og flekker interiør

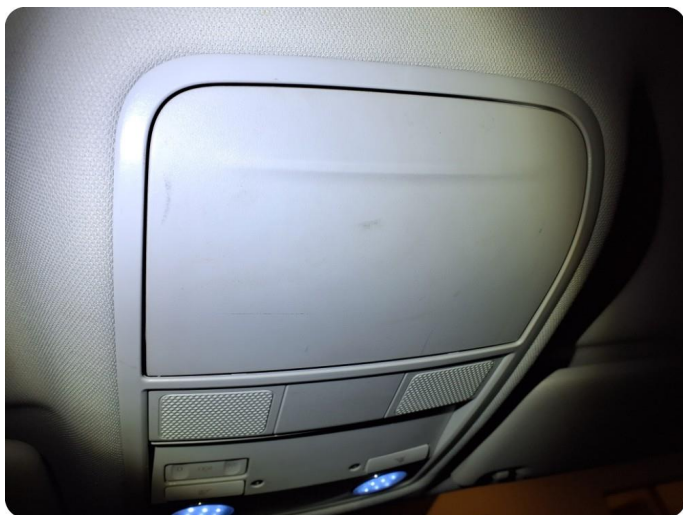
5.1 Øvrige feil Noen riper og flekker interiør

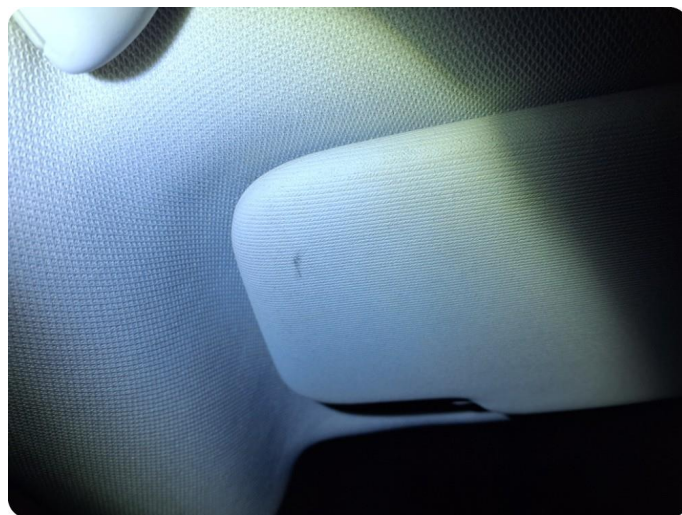
5.1 Øvrige feil Noen riper og flekker interiør

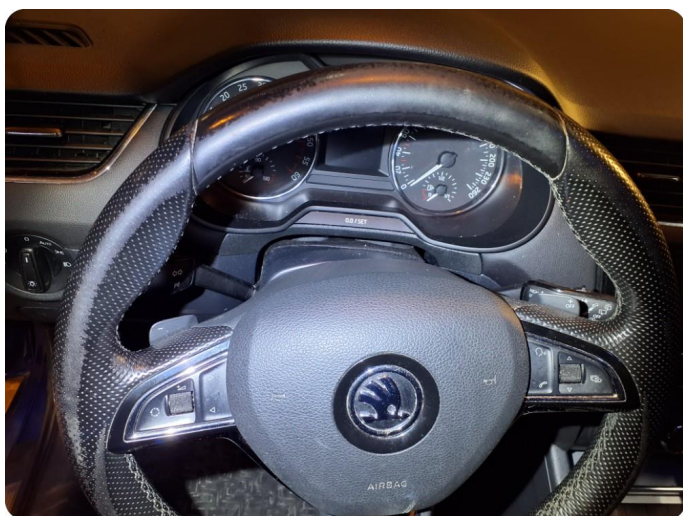
| PUNKT | BESKRIVELSE | PLASSERING |
|---|---|---|
| 5.2 Ratt | Slitt. | |

5.2 Slitt

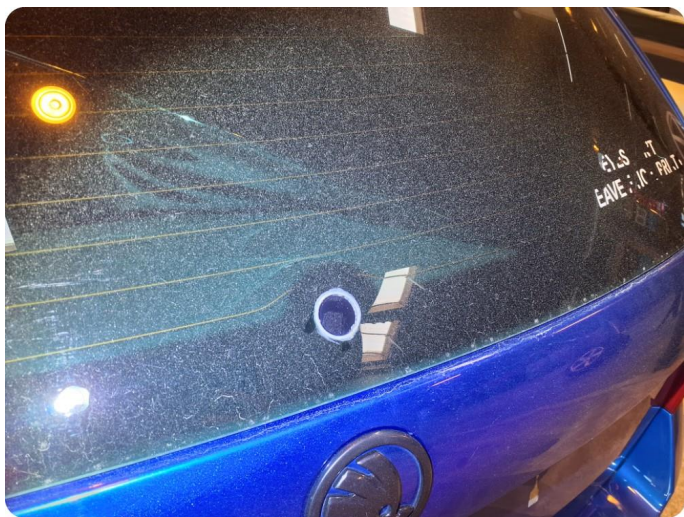
| PUNKT | BESKRIVELSE | PLASSERING |
|---|---|---|
| 6.3 Opplysninger | Øvrig opplysninger. fjernet bakrutevisker, åpning tettet | |

6.3 Øvrig opplysninger Fjernet bakrutevisker, åpning tettet
