# NAF Bruktbiltest

**Testdato**  
31.08.2026

| <b>Modell</b> | e-tron Sportback 55 | <b>Motoreffekt</b> | 141 kW |
| <b>Registreringsnr.</b> | BU41278 | <b>Drivstofftype</b> | Elektrisk |

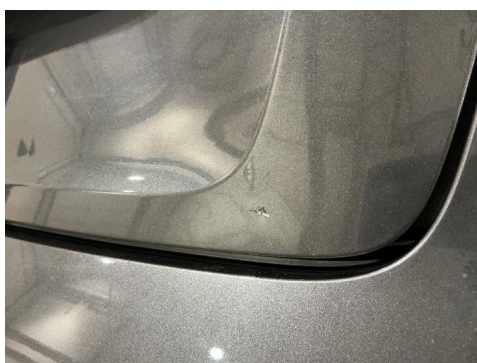
23. Bakluke

| Ref.Id | Repareres | Resultat | Beskrivelse |
|---|---|---|---|
| 86.3 | | Lakkblærer | Bakluke |

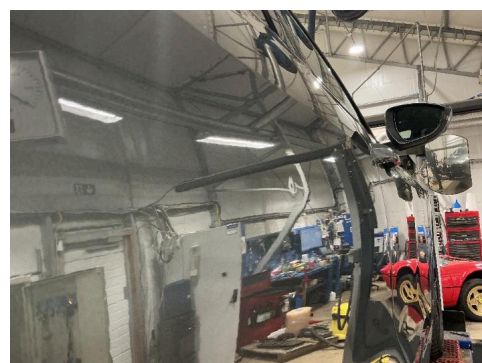
R 24. Høyre bakdør

| Ref.Id | Repareres | Resultat | Beskrivelse |
|---|---|---|---|
| 86.5 | | Bulk (er): | Høyre bakdør |

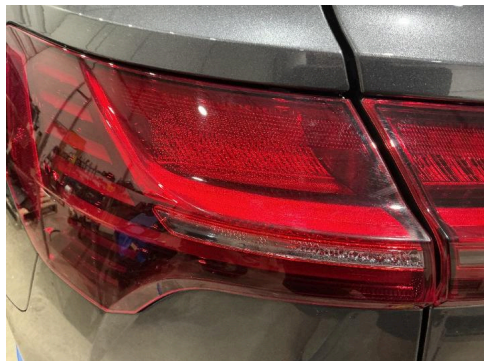
25. Lys

| Ref.Id | Repareres | Resultat | Beskrivelse |
|---|---|---|---|
| 17.1 | Lys | Virker ikke: | Venstre baklys |
| 17.15 | | Vann / kondens i lykt: | Høyre baklys, Venstre baklys |

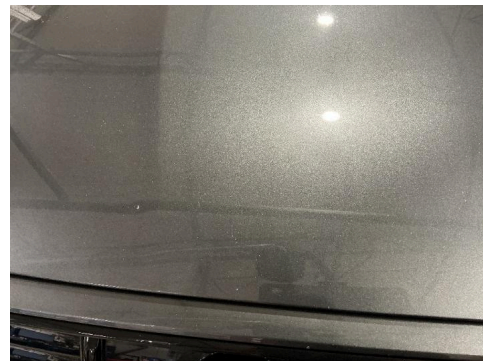
27. Panser

| Ref.Id | Repareres | Resultat | Beskrivelse |
|---|---|---|---|
| 86.14 | | Steinsprut/lakksår | Panser |

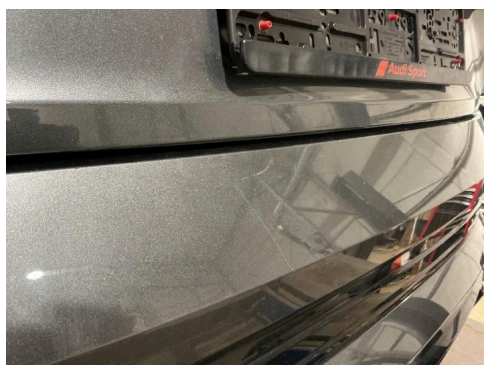
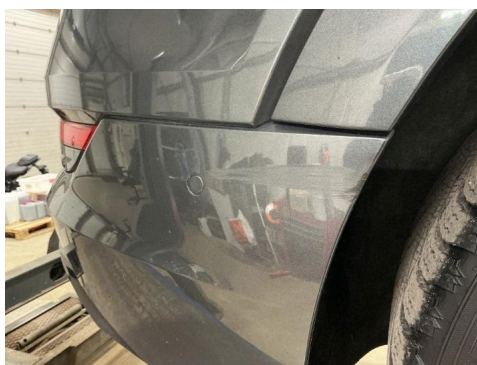
28. Støtfanger bak

| Ref.Id | Repareres | Resultat | Beskrivelse |
|---|---|---|---|
| 86.2 | | Lakkriper: | Støtfanger foran, Støtfanger bak |

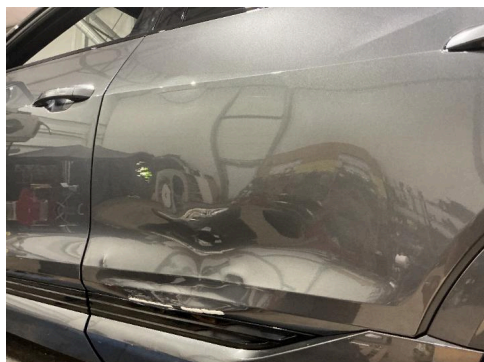
31. Venstre bakdør

| Ref.Id | Repareres | Resultat | Beskrivelse |
|---|---|---|---|
| 86.1 | Lakk / karosseri utvendig | Skadet: | Venstre bakdør |
