## XA19472 - 2017 Toyota 1.8 XW5P(EU,M) Kombi (5-dørs)

| Km.stand | 193 166 | Bruktimportert | Nei | Reg.reim skiftet, dato | Har ikke |
| Chassisnr. | JTDKA3FP703024984 | Tilhengerfeste | Nei | Vognmappe m/instruksjonsbok | Ja |

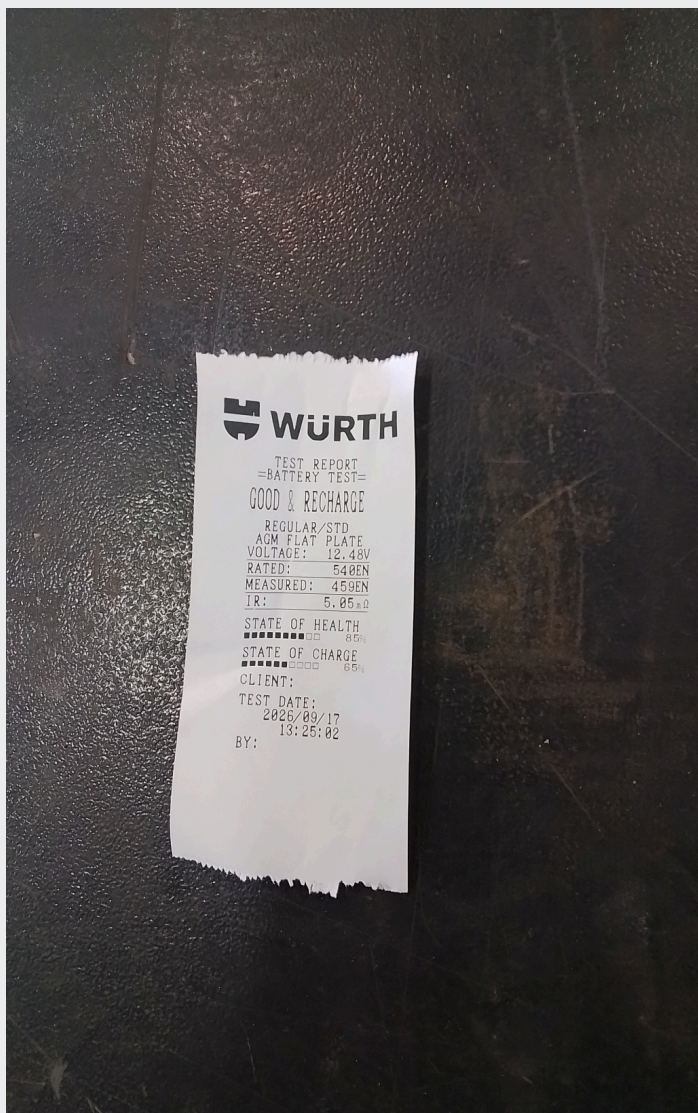
- 2.1 Eksteriør - Lakk - Diverse riper og skader rundt om på bil
- 2.1 Eksteriør - Lakk - Flere større riper og bulker langs høyre side
- 2.1 Eksteriør - Lakk - .
- 2.8 Eksteriør - Støtfanger/grill - Mangler deksel til slepekrok bak
- 2.14 Eksteriør - Rust - Rustbobler på tak
- 4.4 Interiør og instrumenter - Dørtrekk - Armlene på dørtrekk vb hull
- 5.2 Motor - Batteri - Good-recharge

5.2 Good-recharge

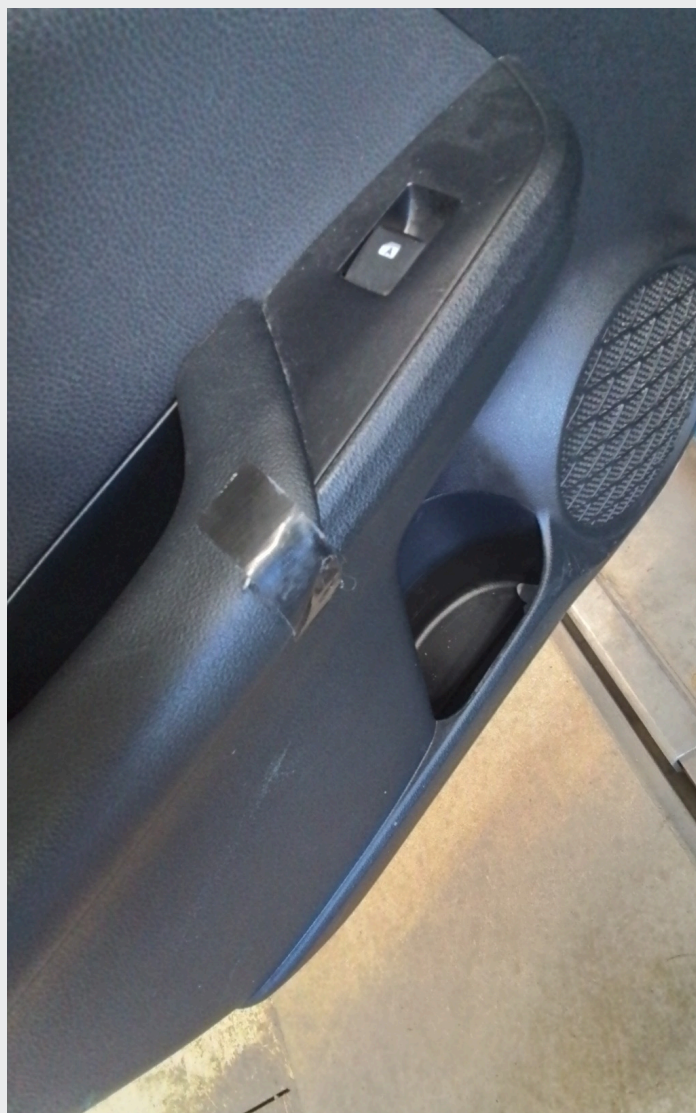
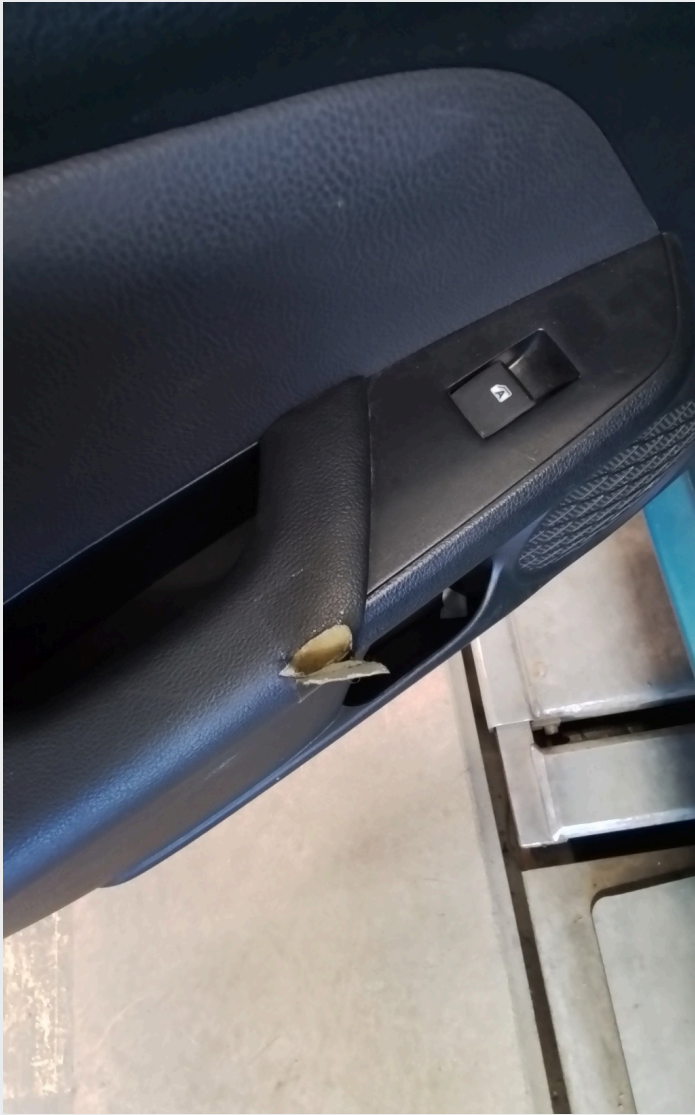
4.4 Armlene på dørtrekk vb hull

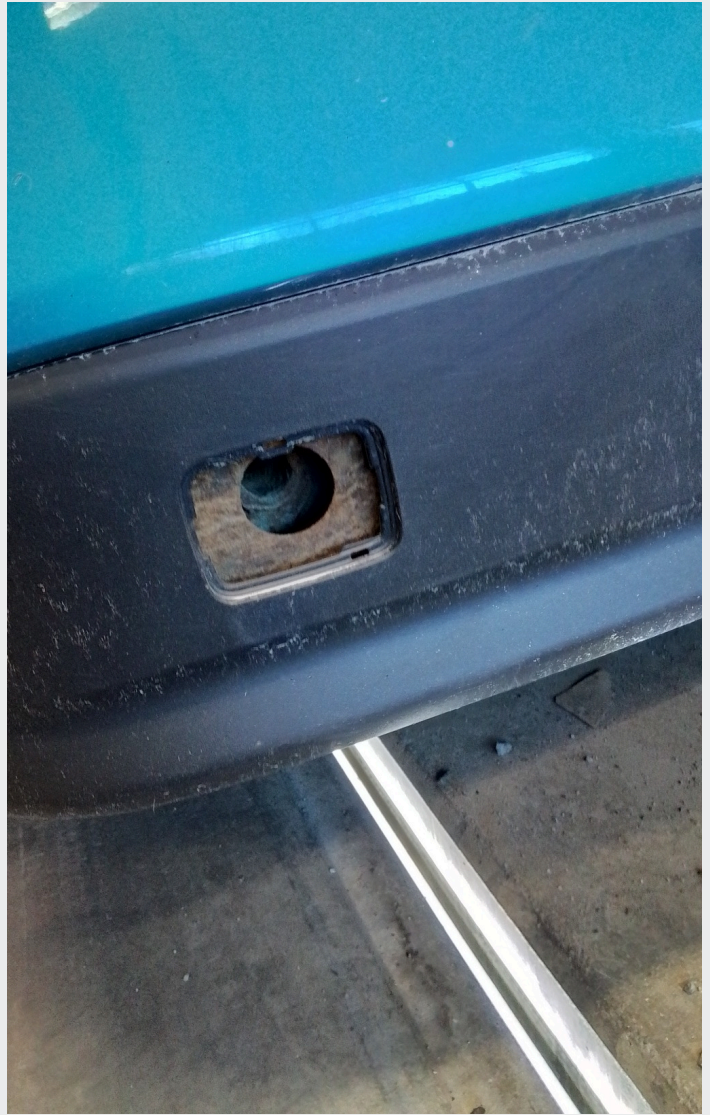
2.8 Mangler deksel til slepekrok bak

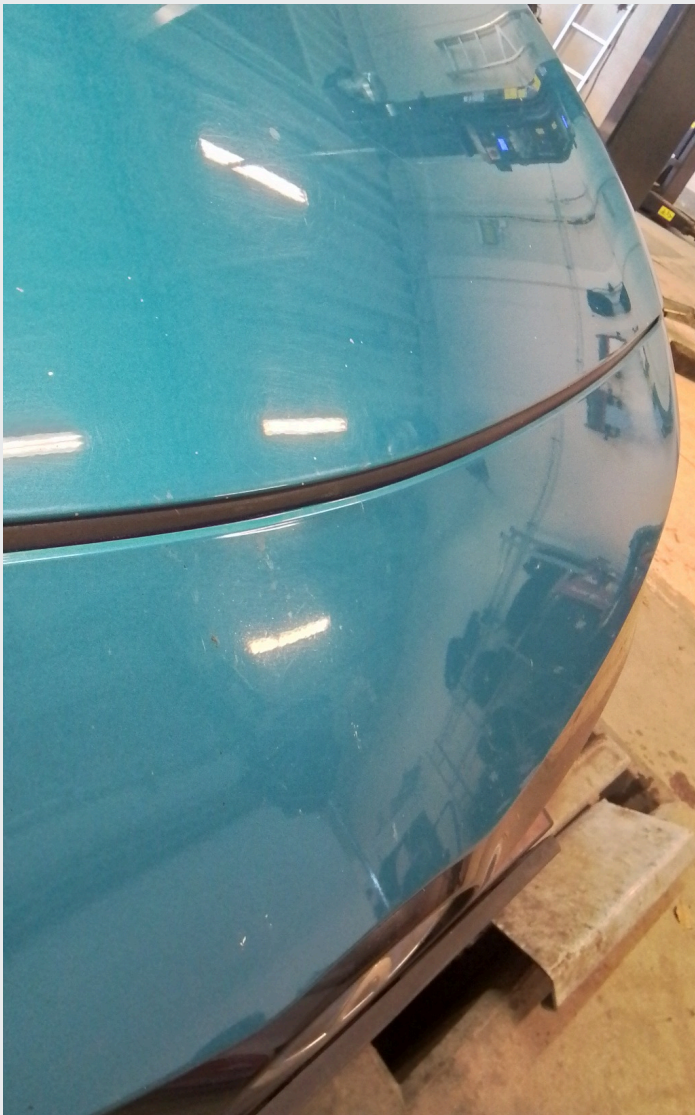
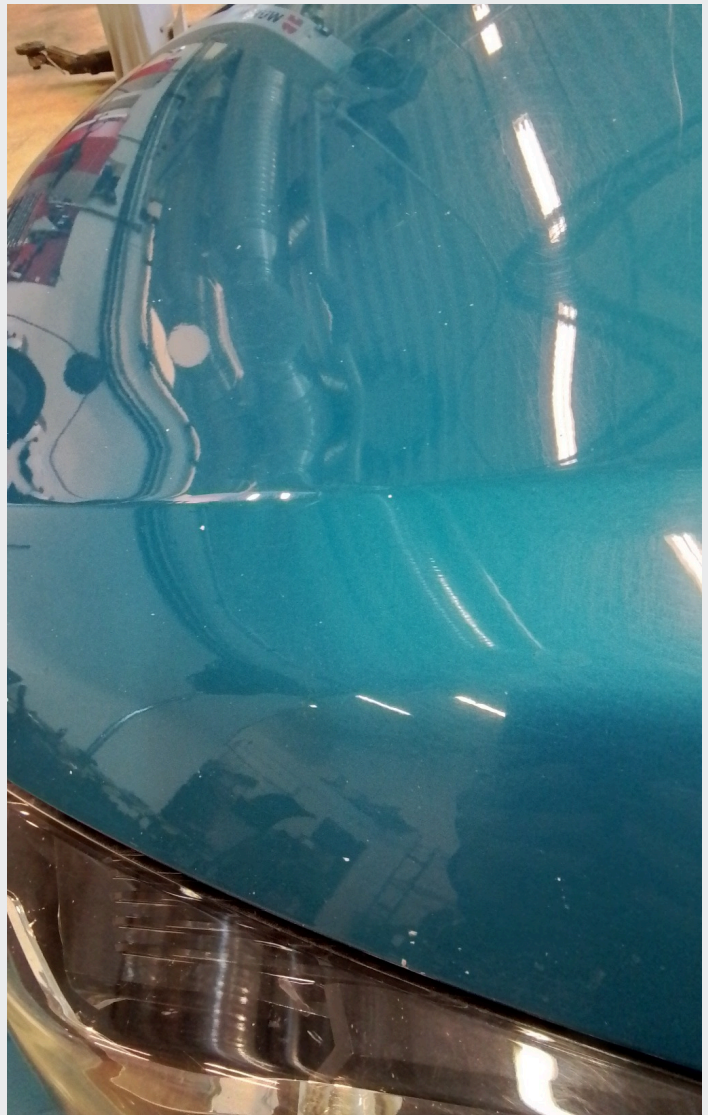
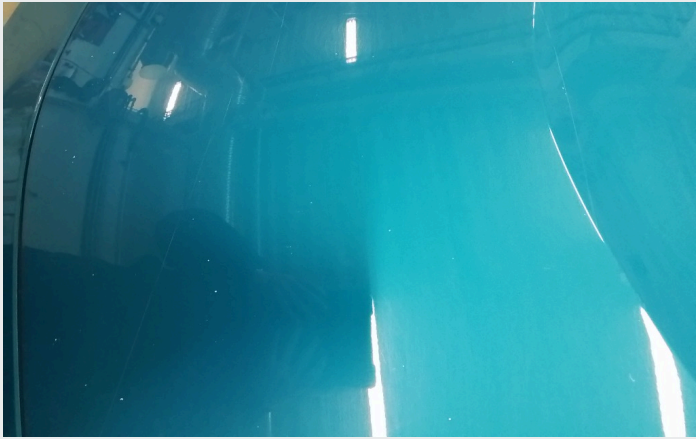
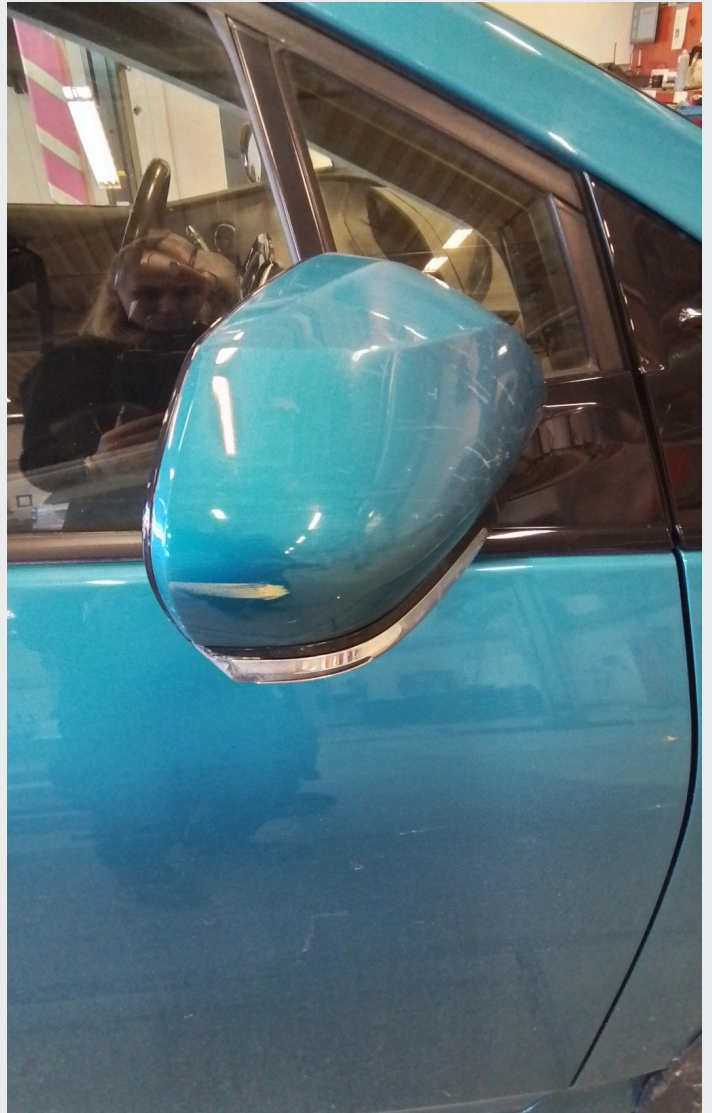
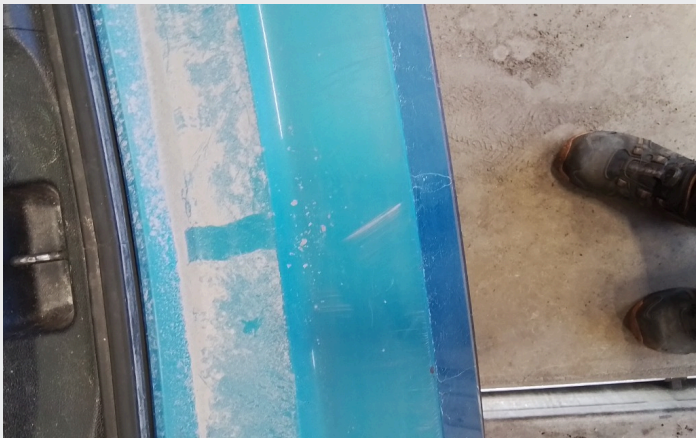
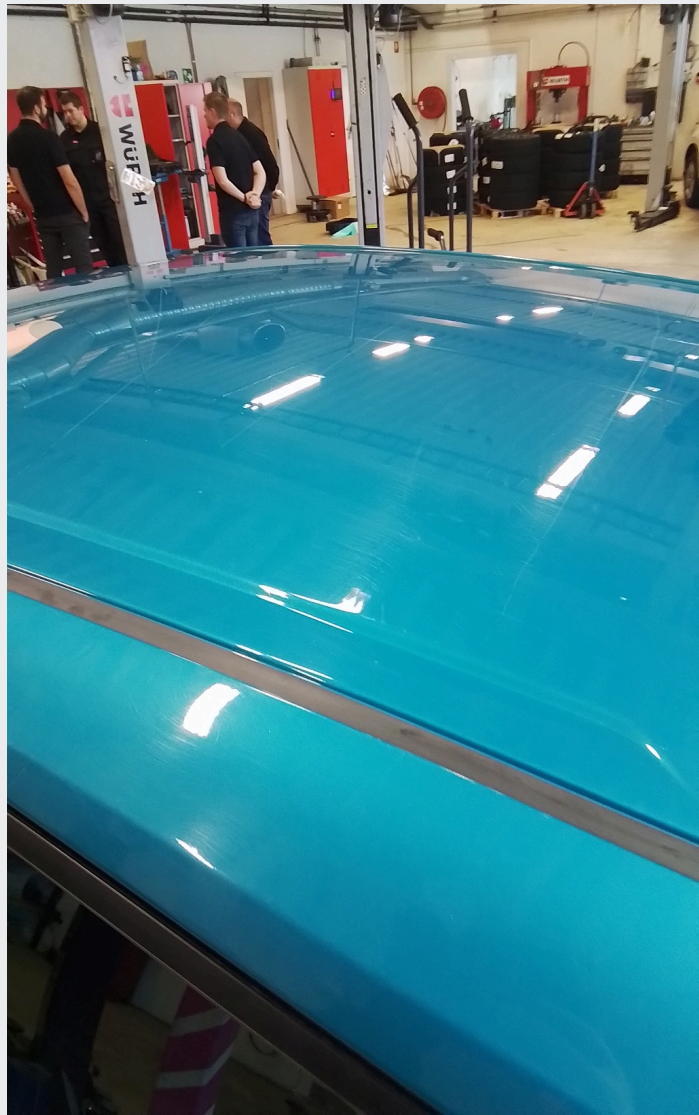
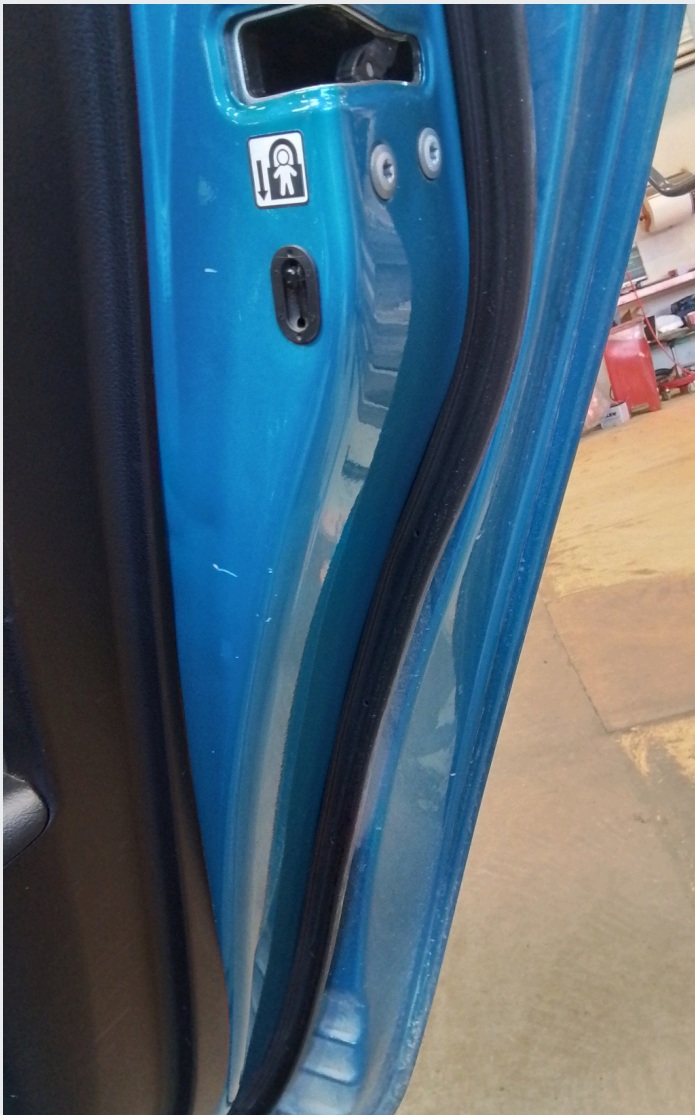
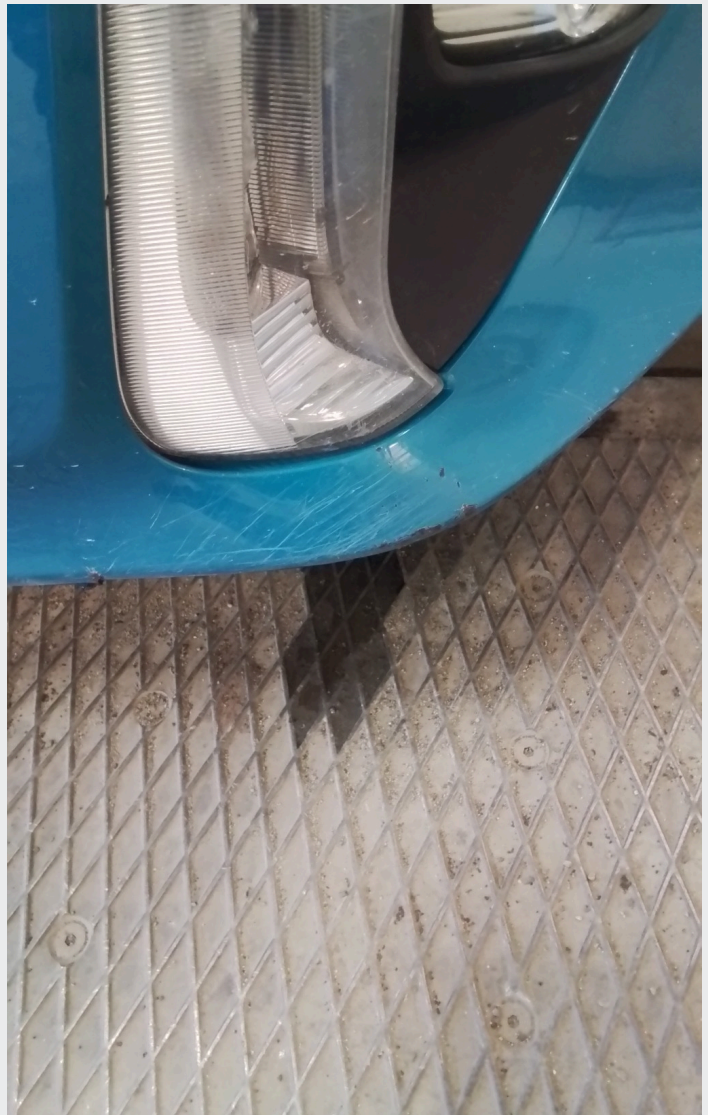
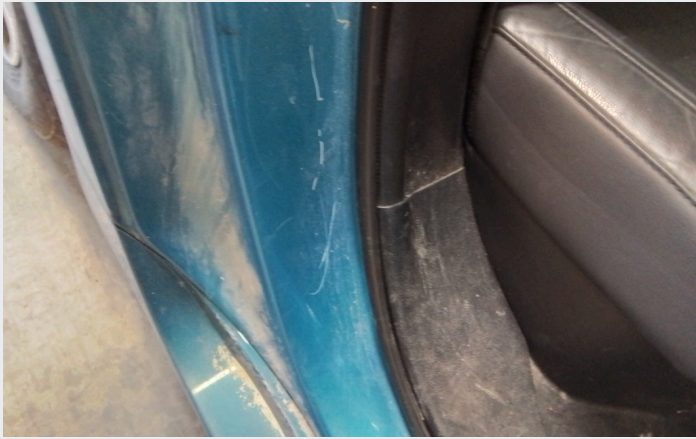
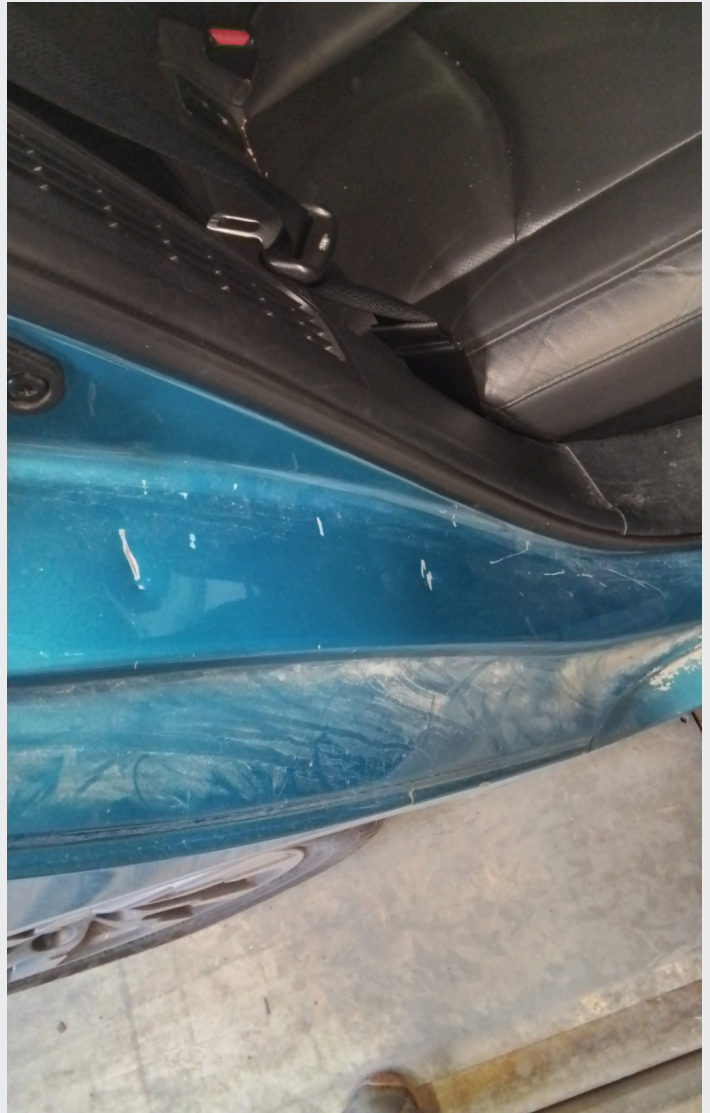
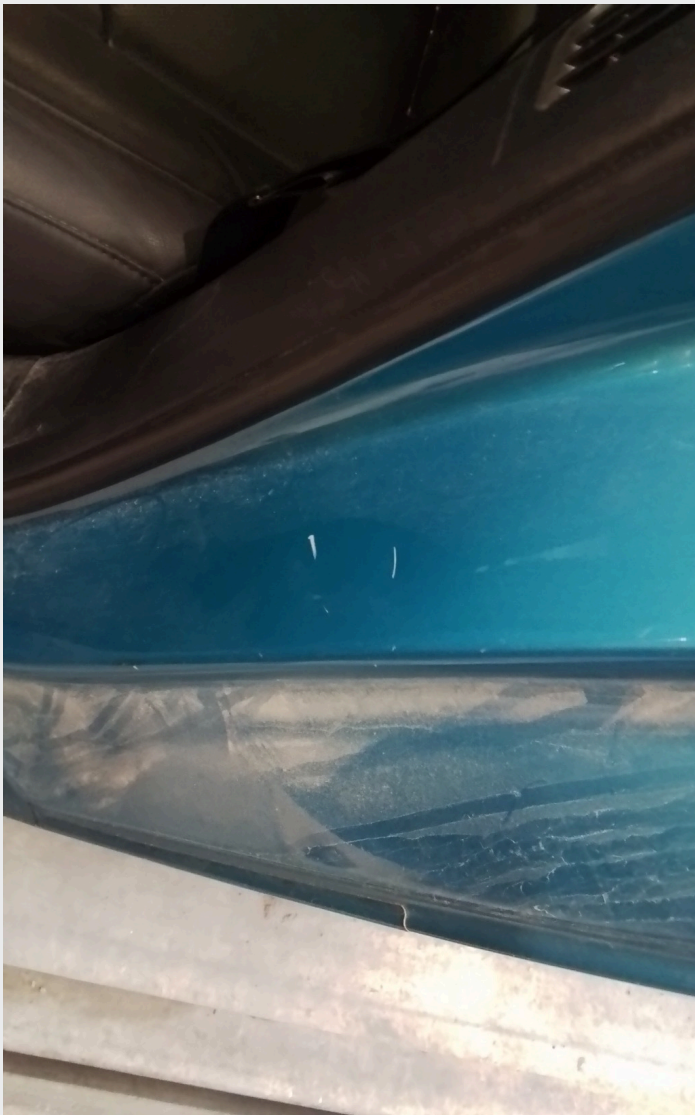
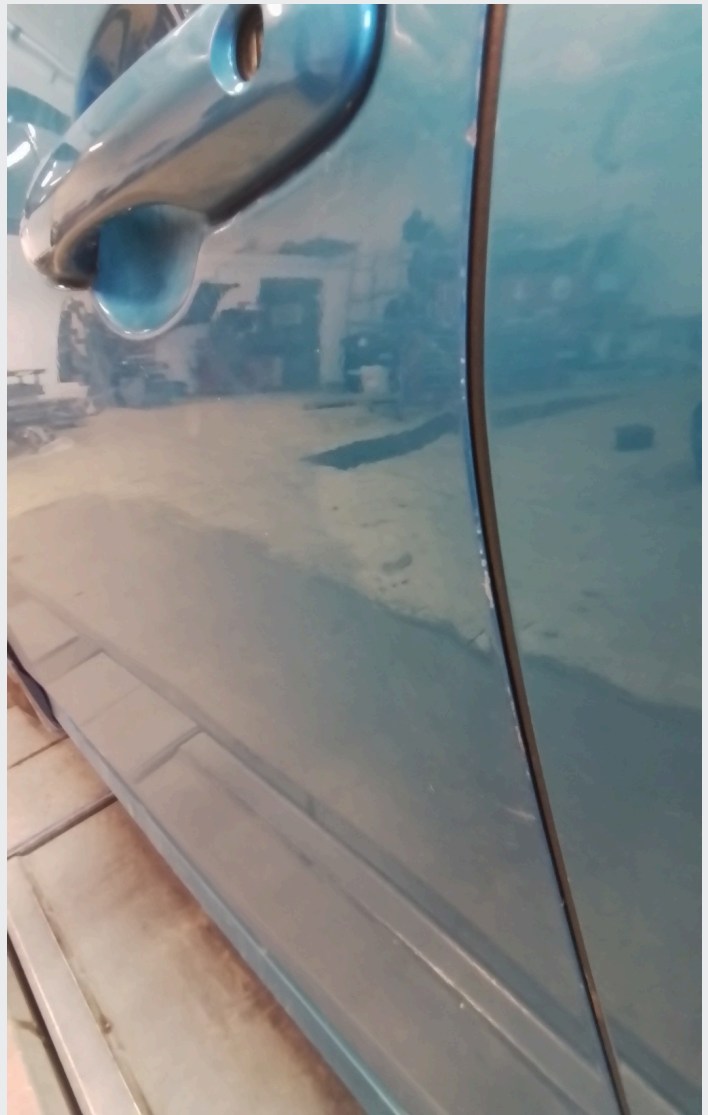
2.1 Diverse riper og skader rundt om på bil

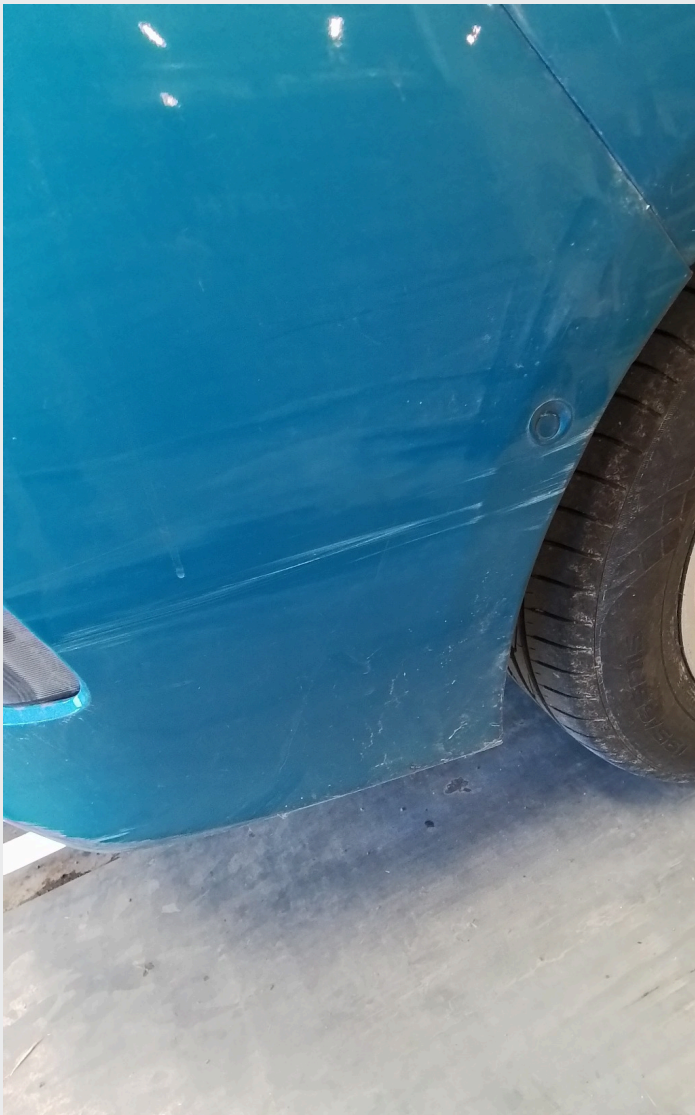
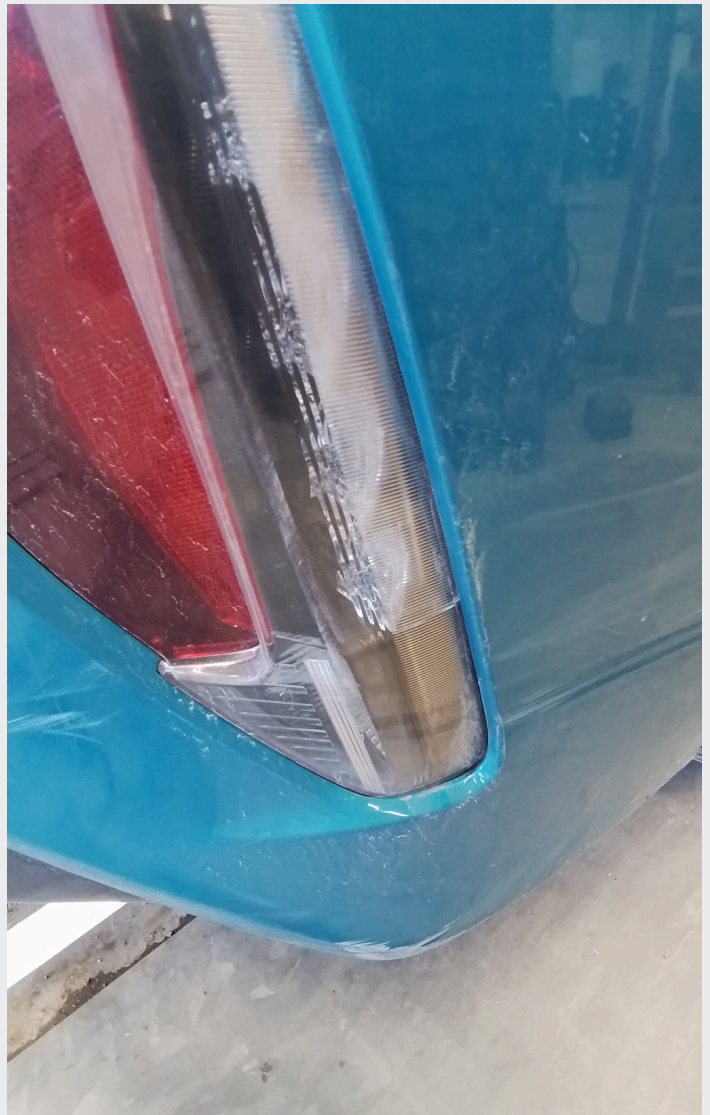
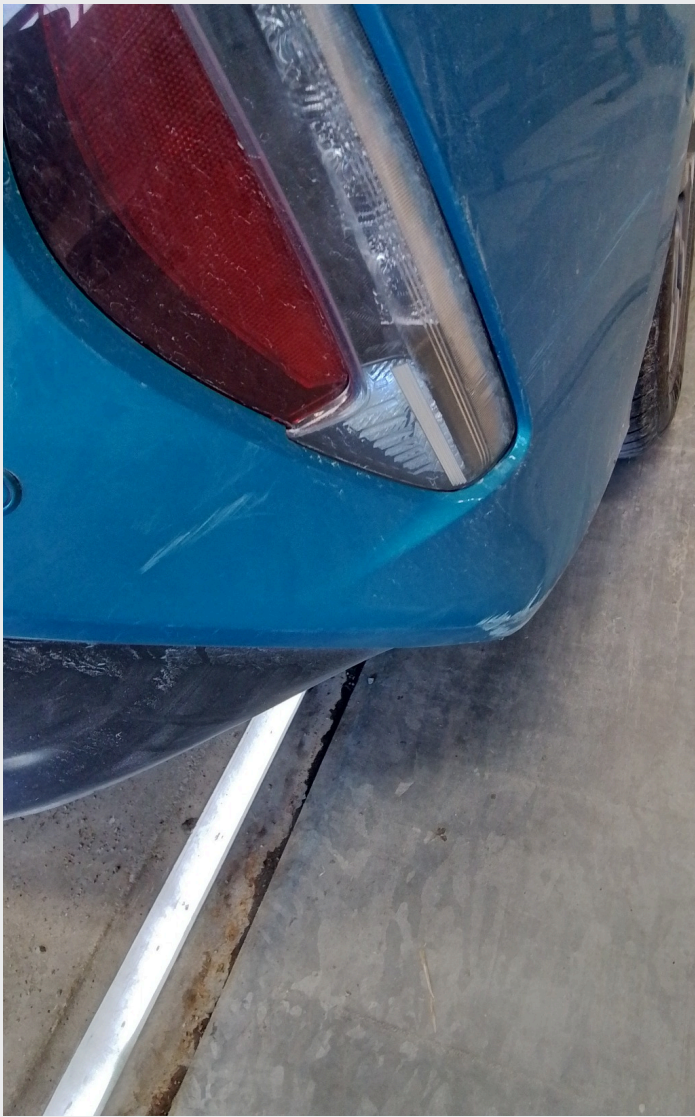
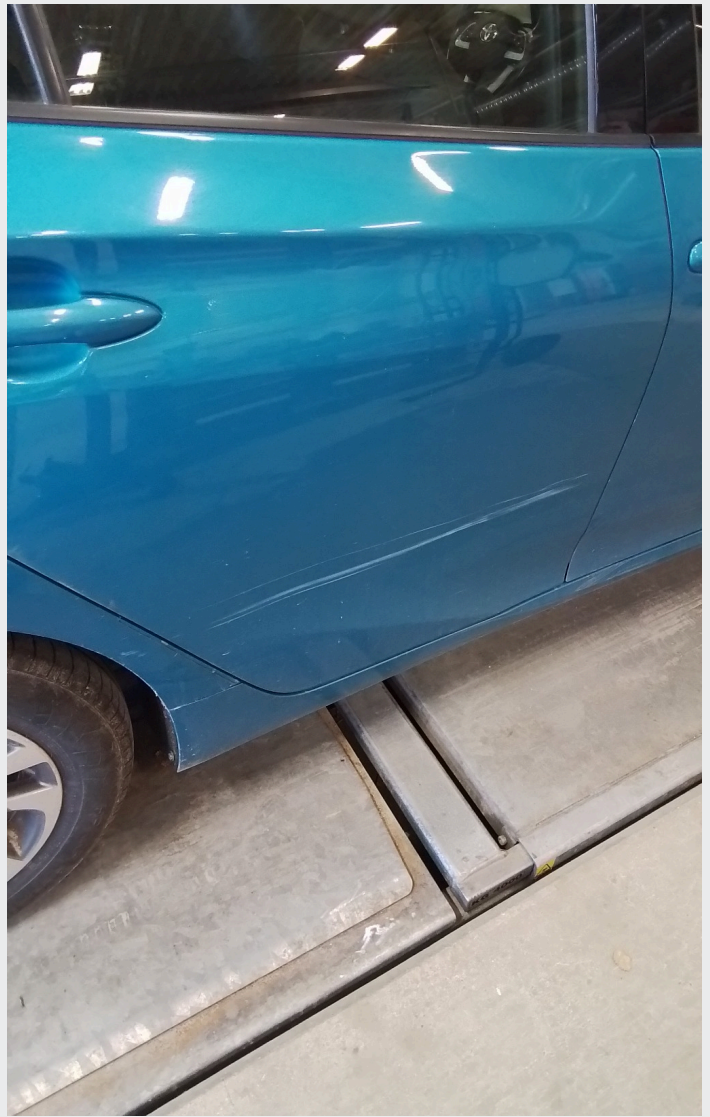
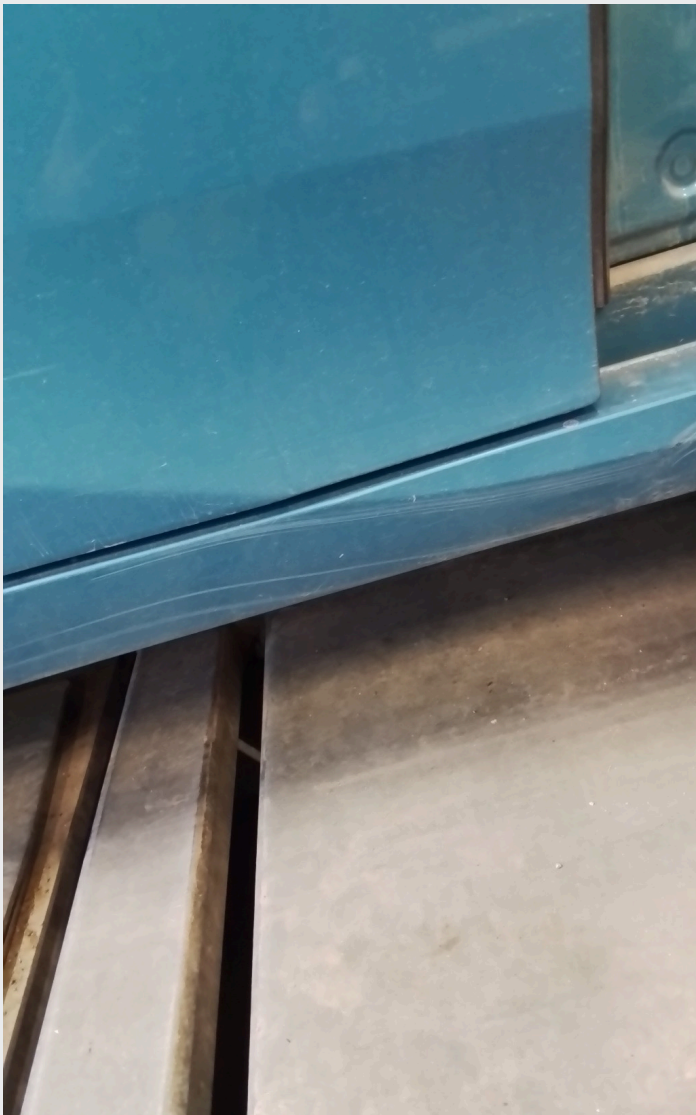
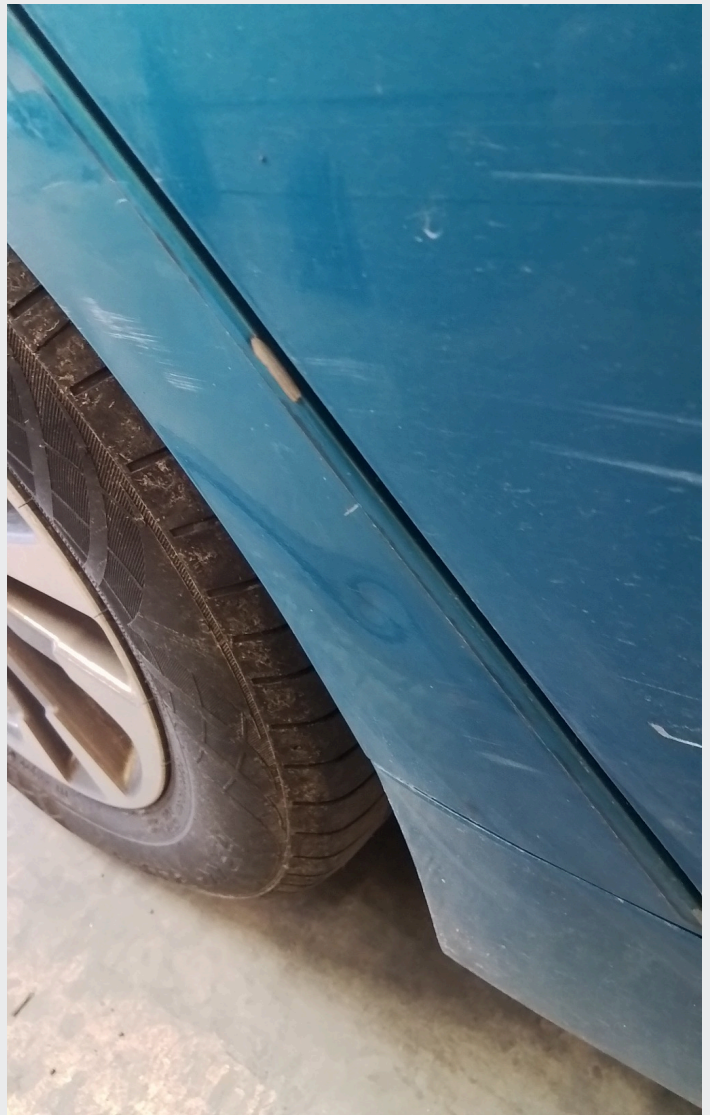
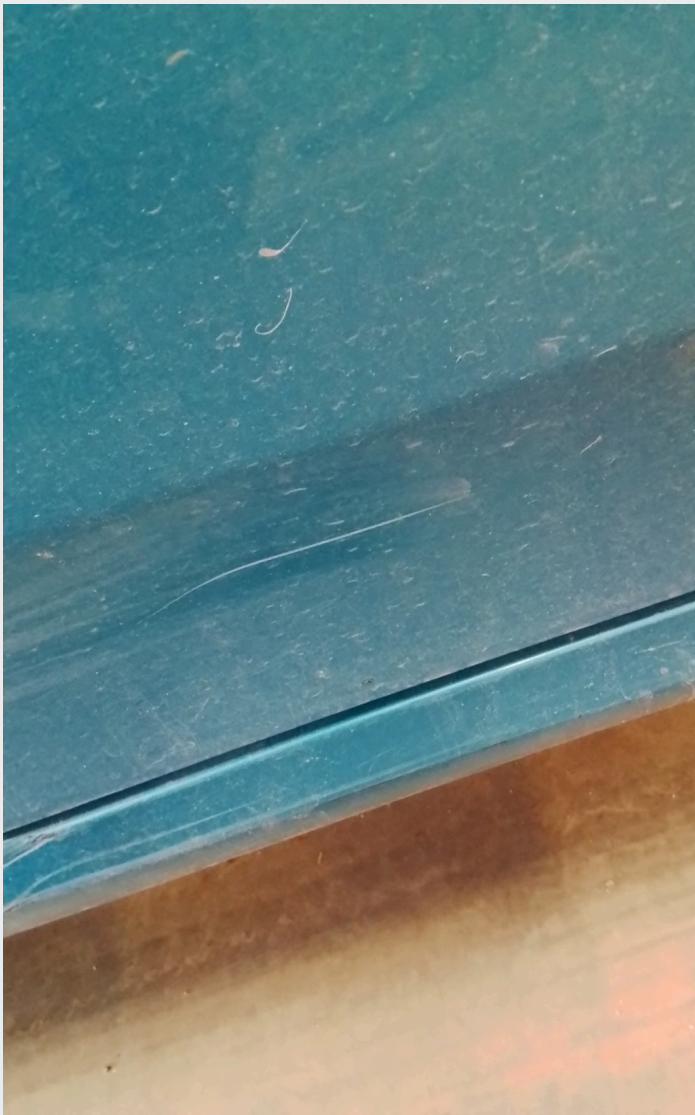
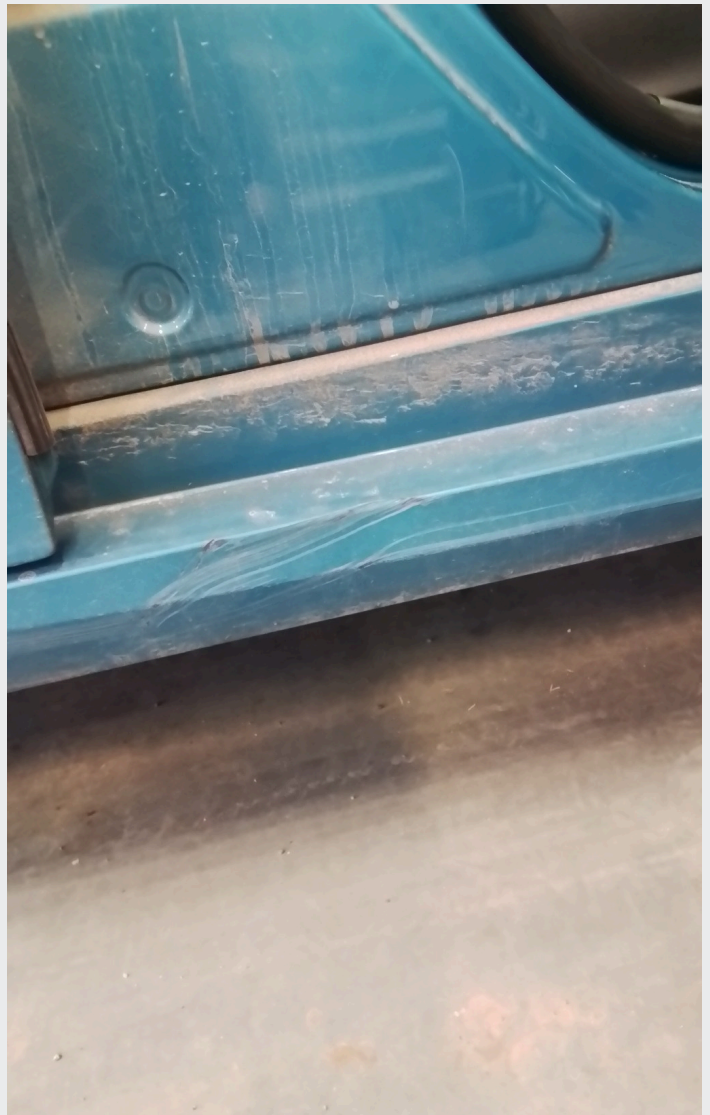
2.1 Flere større riper og bulker langs høyre side

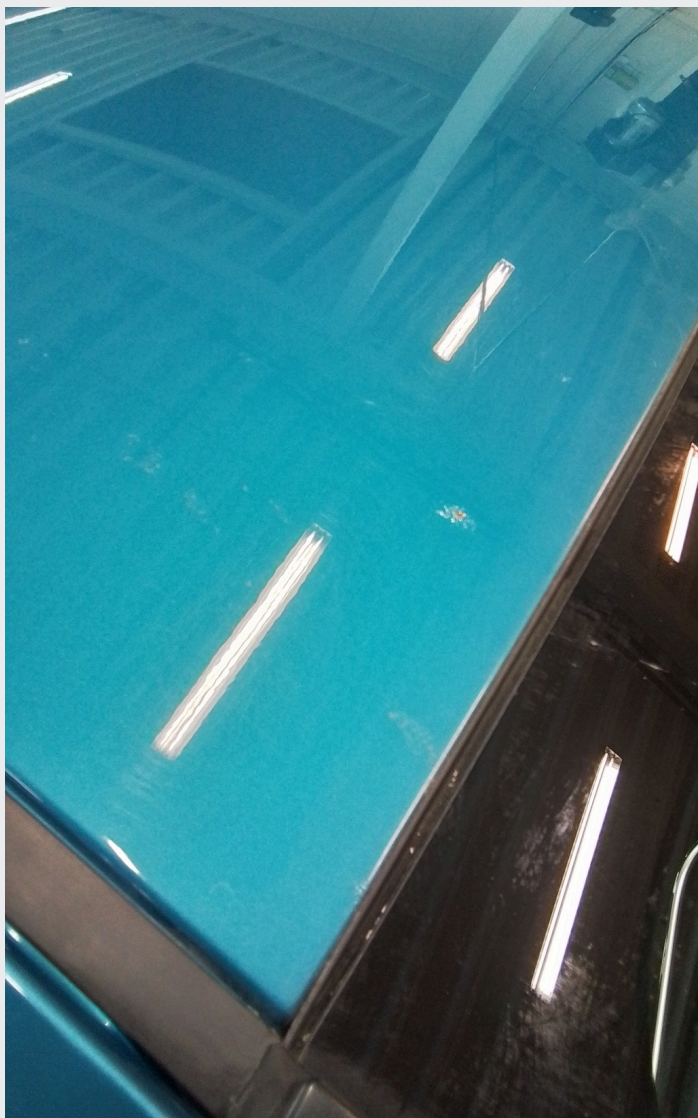
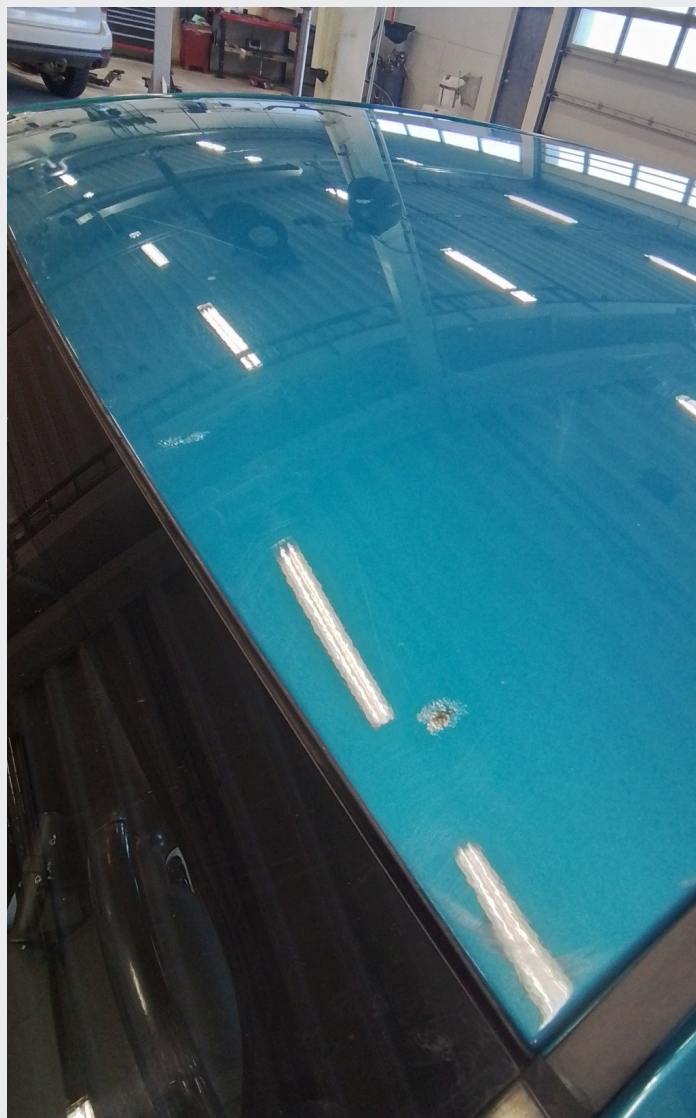
2.14 Rustbobler på tak
