# TILSTANDSRAPPORT

Enebolig

Breiliveien 12 B  
3217 SANDEFJORD  
3907/117/0/333/0/0

Befaring utført den 25.03.2026 av:

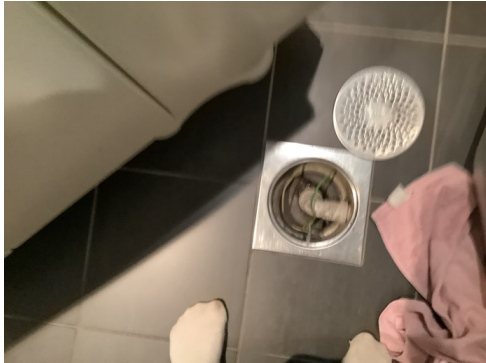
Det er synlig bruk av både membran og mansjett under klemring i sluk.

TG 2 er gitt på bakgrunn av alder på fuktsikringen.

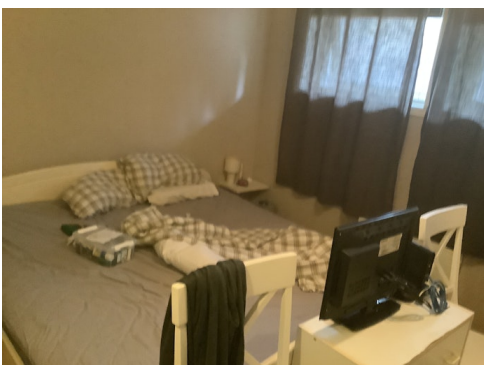
Manglende ventilasjon på soverom. Målt til 9,8 m2 luftespalte over vindu

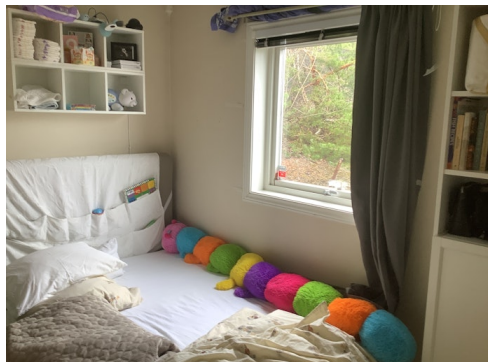
Manglende ventilasjon på soverom. Målt til 9 m2 luftespalte over vindu

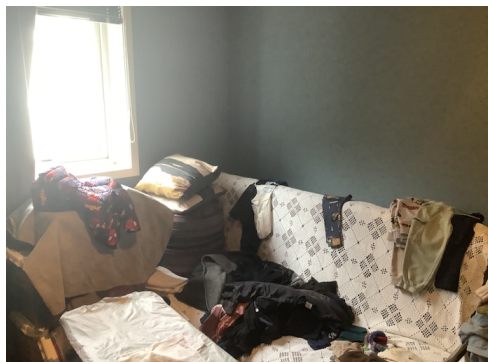
Manglende ventilasjon på soverom. målt til 7,3 m2, luftespalte over vindu

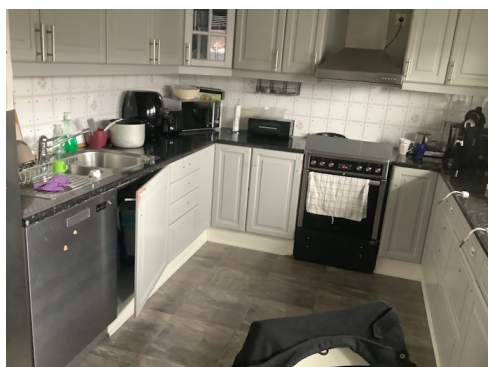
Det er ikke etablert noen av delene. Dette er på generelt grunnlag anbefalt for å ivareta sikkerhet mot evt brann og vannlekkasjer.

⚠ Forventet levetid på oppvaskmaskin er 10-15 år.
