Befaringsdato: 01.11.2022

# Boligsalgsrapport

**Hytte i Søvassdalsveien 1652 er taksert til kr 700.000.-**

Søvassdalsveien 1652  
7003 Vinjeøra

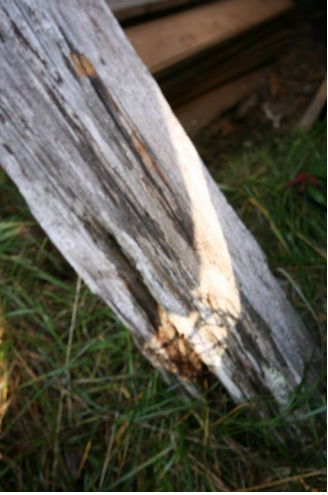
| Drenering og fuktsikring: | | Referansenivå: | Normal byggeskikk | Tilstandsgrad 3 |
|---|---|---|---|---|
| Vurdering: | <p>Det er påvist fuktskader/ forhøyede fuktverdier i bjelkelag grunnet avdamping fra grunn.</p> <p>Dreneringen bør utbedres. Dette dreier seg først og fremst om arbeid som enkelt kan utføres ved egeninnsats. Hold drencgrøfter åpne og forsterk disse.</p> <p>Fjern mest mulig organisk materiale i bannen under bygningene og legg ut grus/ pukk og sand i stede.</p> | | | |

| Fuktkontroll/ hullboring: | Det er utført fuktsøk/ fuktmålinger med hammerlektrode med Protimeter MMS 2, hvor det ble registrert forhøyede fuktverdier i bjelkelag og fundamenter. | | | |
