# Tilstandsrapport

📍 Amtmannsgata 26, 9800 VADSØ

# gnr. 10, bnr. 373

Rapportdato: 13.04.2023

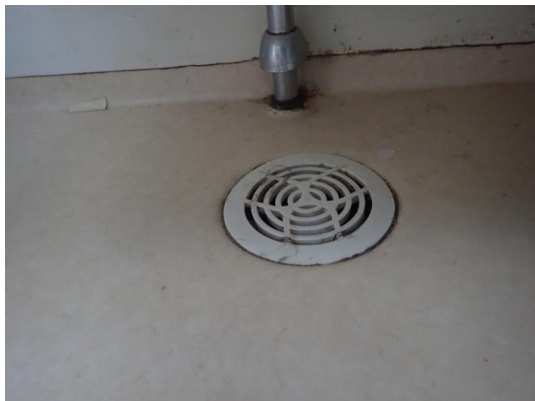
Sluk bad 1. etasje

Plastsluk med synlig klemring rundt vinylbelegget.  
Alder er ikke opplyst og det mangler dokumentasjon på utførelse.

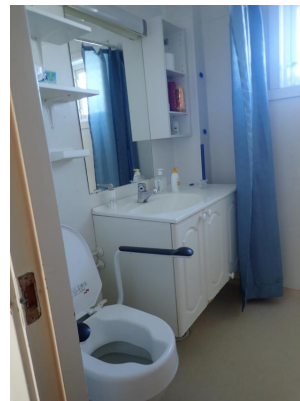
Innredning bad 1. etasje

Innredning med helstøpt servant, overskap og speil. Gulv montert toalett, Dusjarmatur montert i vegg med forheng.

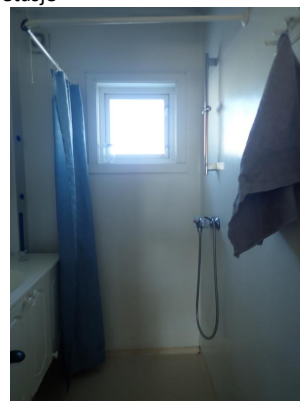
Dusjarmatur montert i vegg.

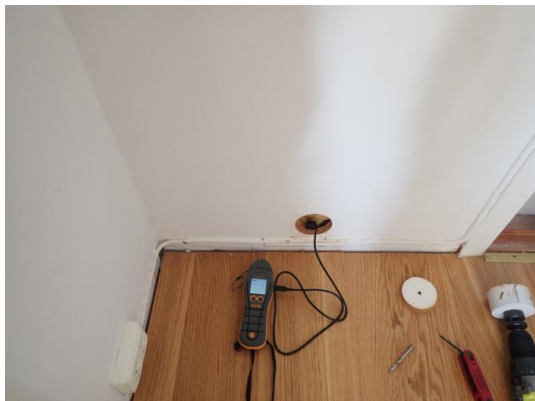
Hulltaking bad 1. etasje.

Hulltaking i tilstøtende vegg i gang. Fuktmåling utført med Protimeter med stikkpinner i bunnsvilla. Det ble ikke påvist unormale forhold.

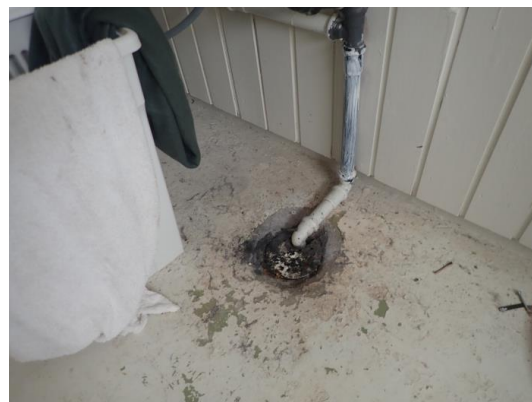
Jernsluk i gulv.

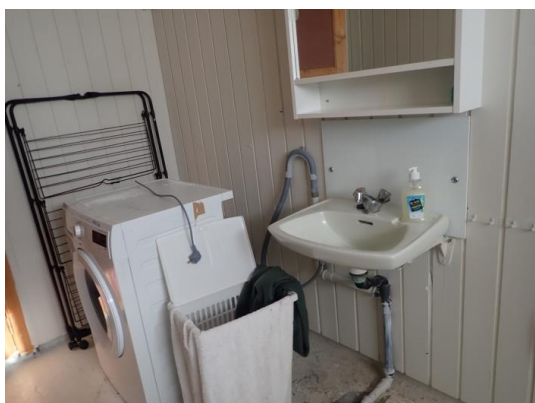
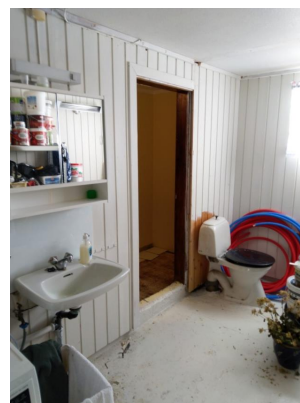
Vaskerom kjeller

Våtrommet må oppgraderes for å tåle normal bruk etter dagens krav.

Dusjrom og badstue i forbindelse med vaskerom.

TG 3 kommer automatisk når våtrommet er av eldre dato. Det er ikke nødvendig med strakstiltak og det er heller ikke påvist funksjonssvikt eller sammenbrudd.

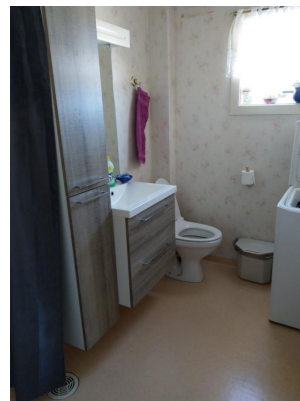
Bad 2. etasje

Innredning fra 2020 med helstøpt servant, overskap og speil. Gulv montert toalett og opplegg for vaskemaskin, Dusjarmatur montert i vegg.

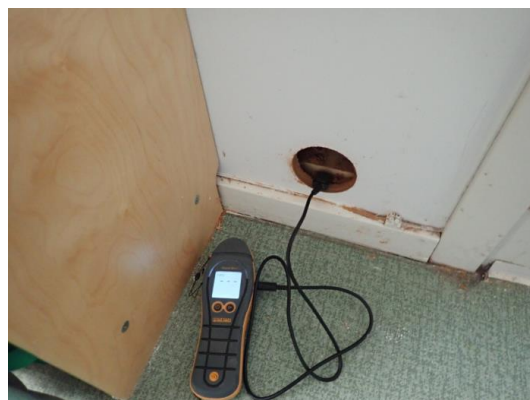
Fuktmåling bad 2. etasje

Hulltaking i tilstøtende vegg i gang. Fuktmåling utført med Protimeter med stikkpinner i bunnsvilla. Det ble ikke påvist unormale forhold.

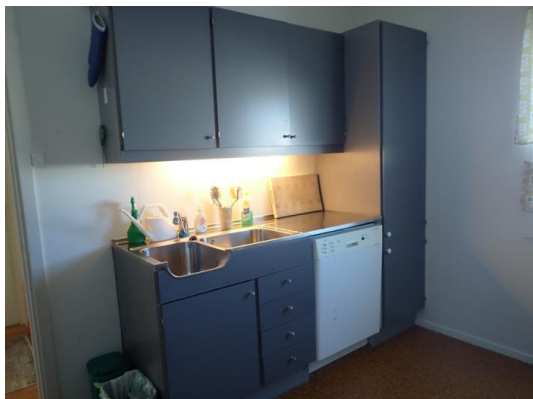
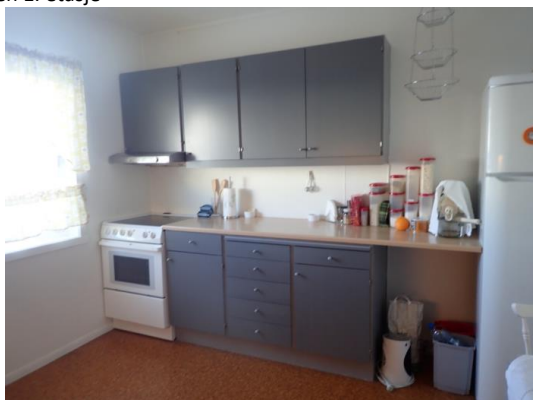
Kjøkken 1. etasje

Kjøkkeninnredning med malte fronter og overskap. Laminert benkeplate, benkeplate av stål med utslagsvask og oppvaskkum. Alder er fra 1970 tallet.

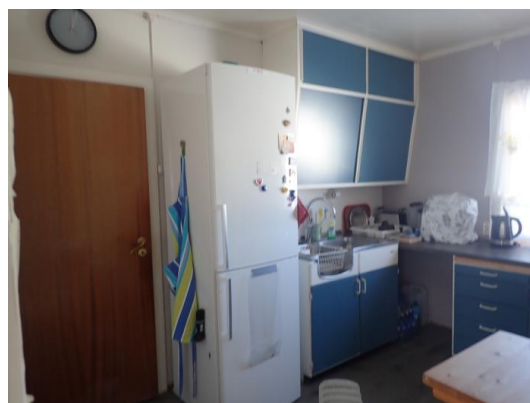
Kjøkken 2. etasje

Kjøkkeninnredning med malte fronter og overskap med skyvedører. Laminert benkeplate, benkeplate av stål med utslagsvask og oppvaskkum.

Alder er fra 1950/1960 tallet.

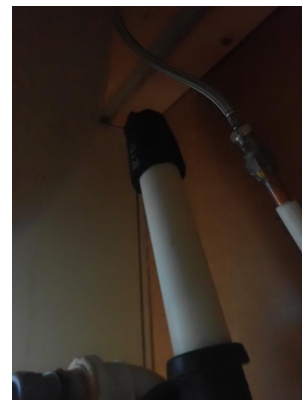
Avlufting av avløp avsluttes i benkeskapet.
