## EIERSKIFTERAPPORT™

## ENEBOLIG

Storgata 13, 9980 BERLEVÅG

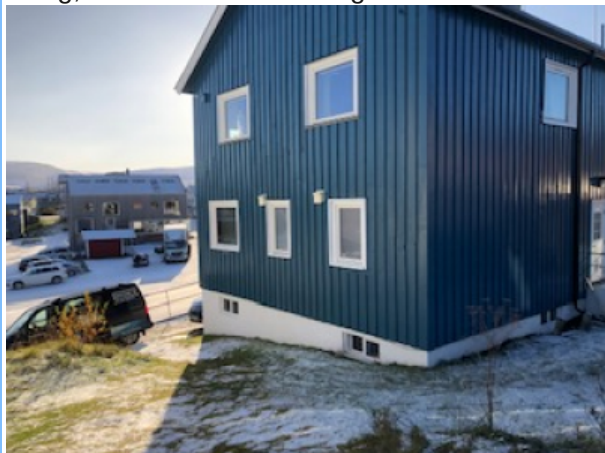
Der er mangelfull og feil fall fra grunnmur ved boligens bak og side vegger.

**Merknader:** Et fall på minimum 1:15 i en bredde av minst en meter rundt huset anbefales. Det vil si at terrenget skal ligge minst 7 cm lavere én meter ut fra huset enn inne ved grunnmuren. I skråninger hvor dette ikke er mulig, kan man forsøke å lage en kilrenne som fører vannet langs veggene og godt ut på begge sider.

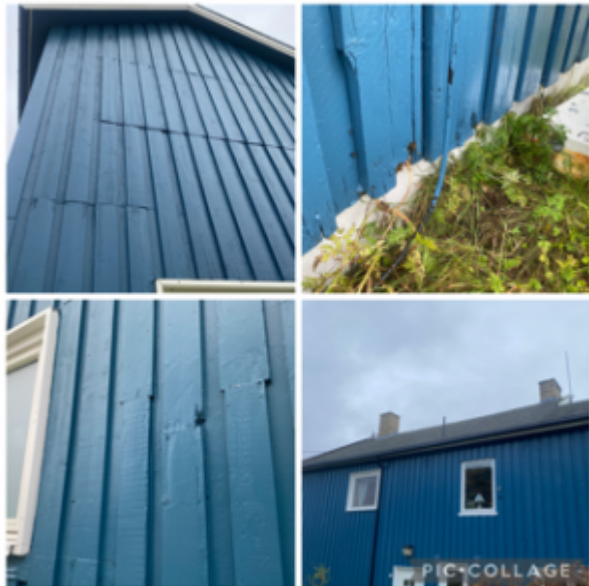
**2. Yttervegger****TG 3** 2.1 Yttervegger

Det er påvist deformasjoner og/eller fuktskader i ytterveggs konstruksjoner.

Det er påvist avvik på vannbord over og under vindu, eller i overgangen mellom grunnmur og fasade og i etasjeskillere.

Det er påvist skader, sprekker og råteskade på kledningen.

Kledningen er også stedvis råteskadet i bordender og renovering av boligens ytterkledning må total eller stedvis renoveres.

Der er også manglende synlig lufting av ytterkledningen.

Normalt sett vil det være nødvendig med bytte av kledning hvis man finner råte, sprekker og fuktskader.

| TAKSTMANNENS VURDERING VED TG3: | |
|---|---|
| | Råteskadet og ytterkledning med manglende lufting, skjøt på panelbord utvendig med fare for vanninntrengning. |

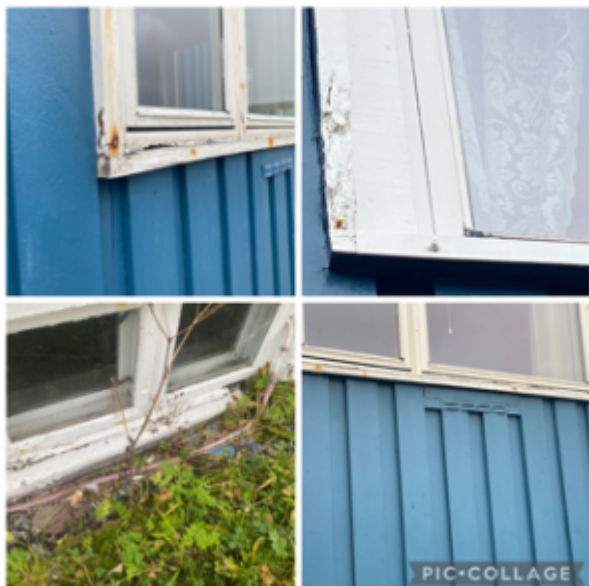
#### TG 2 3.1 Vinduer og ytterdører

Det er påvist avvik ved beslag, vannbord, omramming, karm eller ytre tetting.

| TAKSTMANNENS VURDERING VED TG2: | |
|---|---|
| | Eldre koblede vinduers alder og utførelse, renoveringer må påregnes.<br>Råteskadet omramminger. |

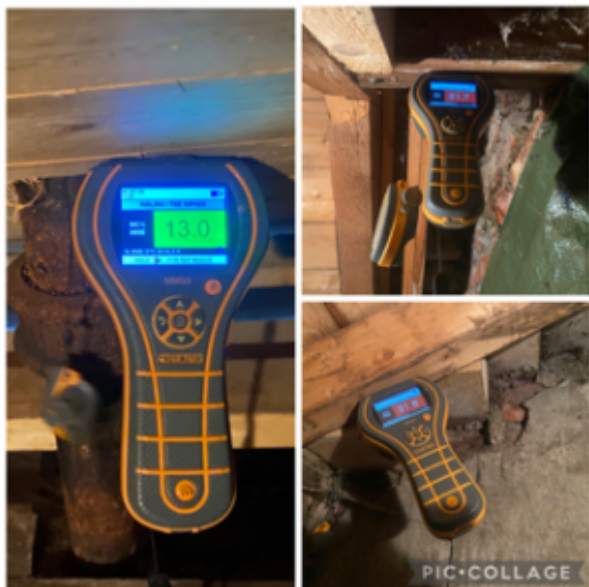
**4. Tak****TG 3** 4.1 Takkonstruksjon, takteking og skorstein over tak

Det er påvist fuktskjolder.

Det er påvist råteskade og/eller skadedyr.

**Merknader:** Der påvises lekkasjer og fukt i takgjennomføringer rundt piper og lufterør, samt fukt i taktro på kaldloft.

Ingen ventilering av kaldloft er registrert.

Spikret beslag mot vegg over tilbygg kan skape fukt inntrenging.

| TAKSTMANNENS VURDERING VED TG3: | |
|---|---|
| | Der er utette gjennomføringer av piper og rør igjennom yttertak og fukt i trevirke, taktro. Dårlig innfesting av beslag over tilbygg mot vegg. |

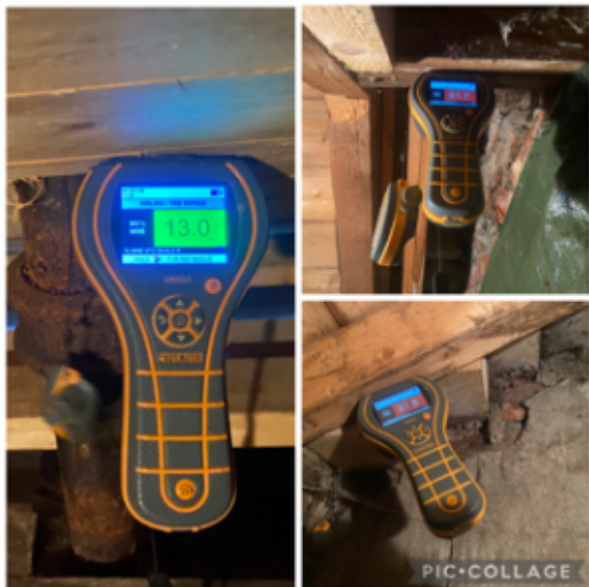
**TG 3** 4.2 Undertak, lekter og ytterteking (taktekingen)

**Merknader:** Der registreres mosegroing på vannbord, visuelt fra bakkeplan.

Lekkasje rundt piper og rørgjennomføringer i yttertak samt fukt utslag ved måling i taktrobord, utbedringer må utføres.

| TAKSTMANNENS VURDERING VED TG3: | |
|---|---|
| | Tak har lekkasjer og fuktutslag i takgjennomføringer og i taktrobord. |

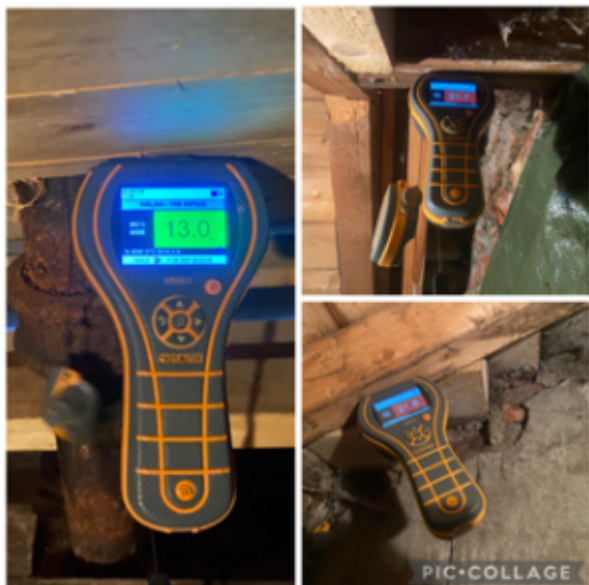
### TG 2 5.1 Loft (konstruksjonsoppbygging)

Det er påvist lekkasjer, fuktskjolder, kondens og lignende ved piper, overganger, i bjelker eller takluker.

Det er påvist lekkasje rundt rør- eller kanalgjennomføringer.

**Merknader:** Der påvises fukt og lekkasjer rundt gjennomføringer for piper og rør i yttertak og bjelkelag, fare for videre utvikling av fuktskader om ikke lekkasjer i yttertaket utbedres.

| TAKSTMANNENS VURDERING VED TG2: | |
|---|---|
| | Lekkasjer rundt gjennomføring for piper og soilrør kan føre til videre skader i loftsetasjen og under etasjer, lekkasjer fra yttertak må utbedres. |

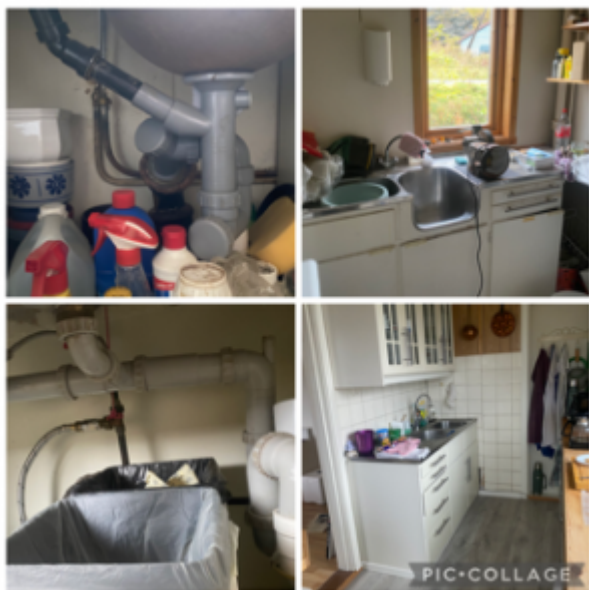
Eldre sanitærinstallasjon md kobberrør og støpjernsrør.

**Merknader:** Sanitæranlegg utgått på alder, men er i funksjon.

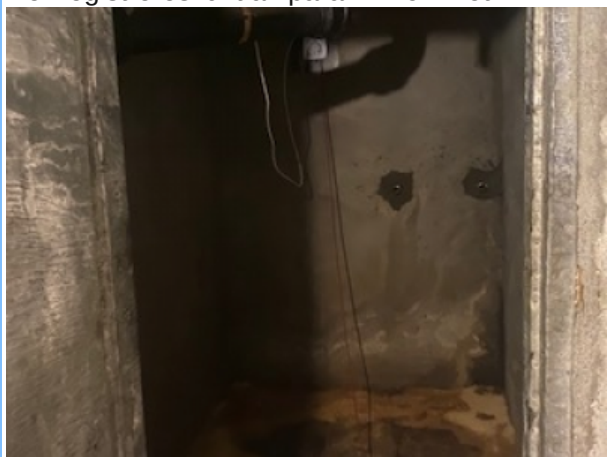
Kjellerrom med murvegger mot grunn og trevegger som skillevegg, pusset betongtak og trepanel i himling.

**Merknader:** Der er manglende ventilering i deler av kjeller, avtrekksvifte montert i tidligere rom for oljetank. Her registreres lukt av parafin i rommet.

| | Mangel full ventilering i deler av kjeller, det registreres forhøyde fuktverdier ved måling mot yttervegger. Lukt fra tidligere montert oljetank i kjellerrom. |

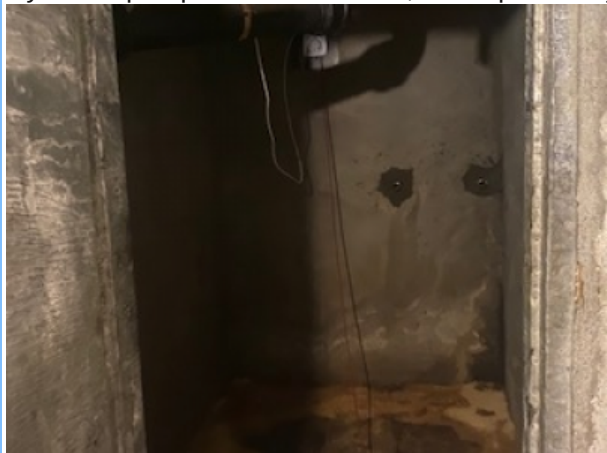
Varmepumpe anlegg med el tilskudd montert i 2008, denne er erstattet med ny varmpumpe av type Vaillant - aroTHERM plus.

**Merknader:** Varmepumpe del er ikke i funksjon, eldre oljetank etter tidligere sentralanlegg er fjernet. Der var eget rom for oljetanke i kjeller i forbindelse med sentralvarmeanlegget, det registreres lukt etter parafin i tidligere rom for parafintank, dette bør undersøkes nærmere. Ny varmpumpe montert i 2024., vedr spesifikasjoner henvises til det til boligselger.
