# Tilstandsrapport

📍 Tiurlie 21, 3632 UVDAL

# gnr. 12, bnr. 47, snr. 12

Befaringsdato: 09.10.2025

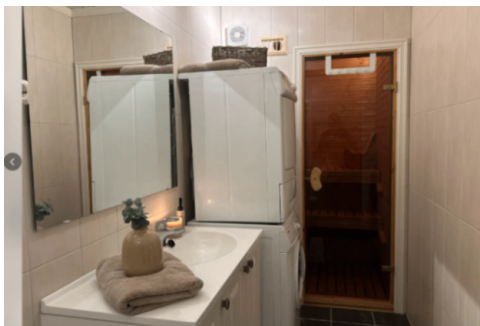
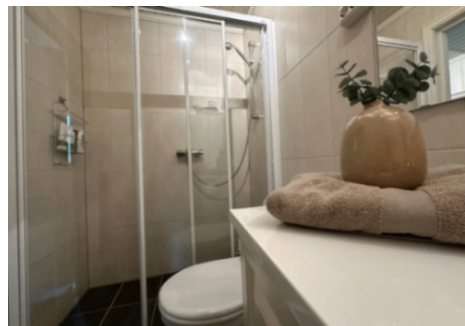
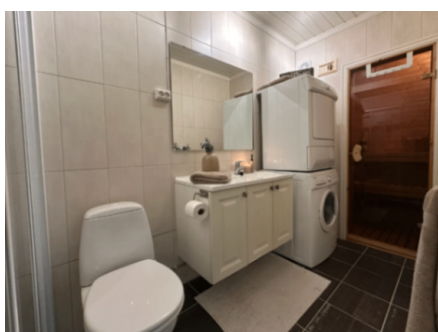
## 1-ETASJE > BAD

- Det er påvist andre avvik:

Mer enn halvparten av forventet brukstid er passert. Samt det kunne ikke konstateres membran opp på dørterskel (under list) da er det er avvik på 3 mm på minimumskravet som er 25mm.

- Andre tiltak:

Det anbefales å sette inn dusjkabinett for å forlenge levetiden på badet. Det er viktig å holde spalte/hull under dusjvegg åpen, sånn at eventuelt lekkasjevann når sluk.

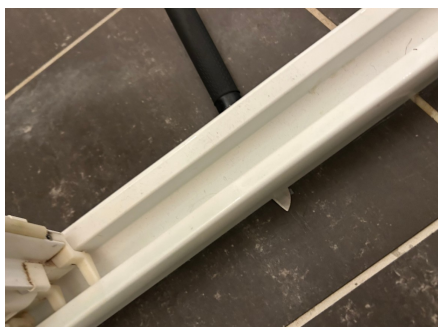
## 1-ETASJE > BAD

### TG 2 Sluk, membran og tettesjikt

Det er foretatt hulltaking i tilliggende konstruksjon uten at det ble påvist fukt. Målt fuktinnhold: 8,9 Wt%.

Hulltakingen er foretatt på en tilfeldig valgt plass hvor det vil være sannsynlig at det forekommer fukt, sett opp mot fuktbelastning i våtrommet. Det kan ikke gies noen uforbeholden garanti for øvrige deler av konstruksjonen. Hullet er tatt i kjøkkenskap bakenforliggende dusjområde.

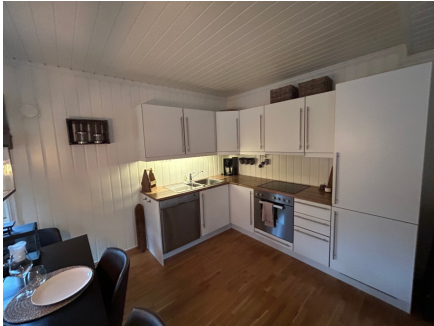
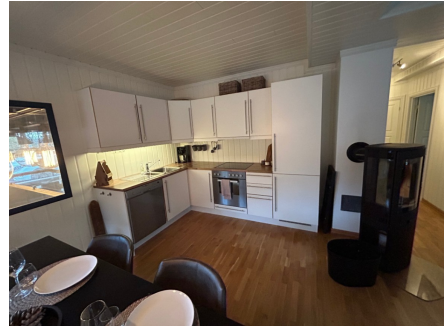
## 1-ETASJE > STUE/KJØKKEN

- Det er avvik:

Løsningen fungerer tilfredsstillende, men det bemerkes at denne typen ventilasjon er enklere og mindre effektiv enn dagens anbefalte løsninger, som mekanisk balansert ventilasjon. Dette kan i enkelte tilfeller føre til utfordringer med å opprettholde god luftkvalitet og tilstrekkelig luftutskifting, særlig i rom med høy luftfuktighet eller begrenset luftgjennomstrømning.
