Tilstandsrapport

Enebolig

Turistvegen 1617, 2372 BRØTTUM

Befaringsdato: 23.04.2026

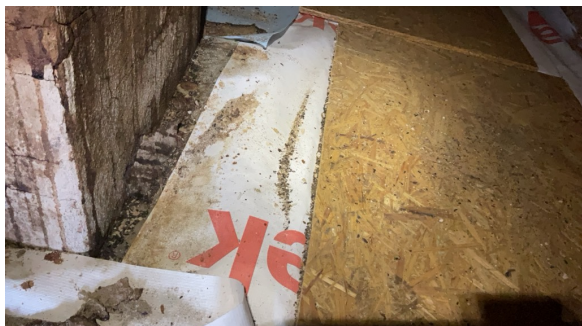
Det er påvist spor etter flaggermus, omfanget er ukjent.

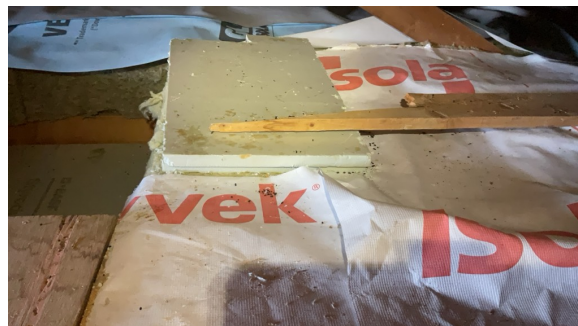
Det er påvist spor etter mus, omfanget er ukjent.

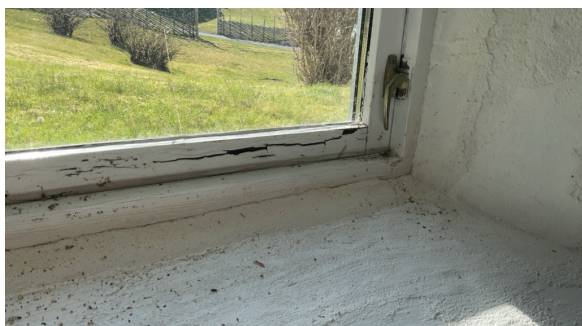
Noe kondensmerker på kjellervindu.

- Det bør gjøres tiltak for å bedre ventilering av rommet.

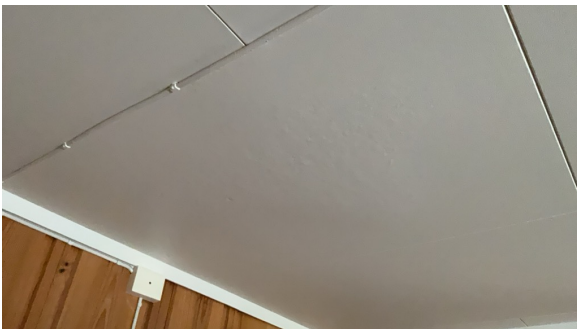
- Det er påvist fuktskader på overflater.

Fuktmerker i himling 2. etasje. Merker var tørre ved befaring.

- Gjennomføre ytterligere undersøkelser og foreta utbedring av skade.

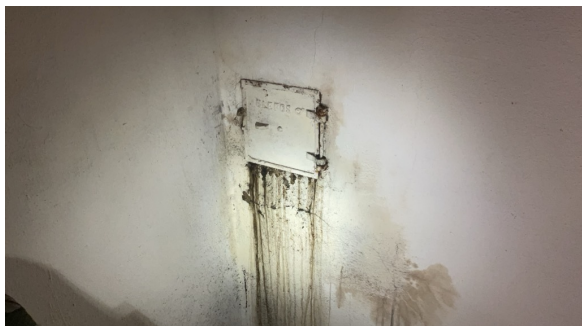
- Det er påvist sprekker og/eller riss i pipe.
- Pipa har rennemerker etter sotvann.

Rennemerker under sotluke.

- Det må foretas lokal utbedring.
- Pipa må pusses/behandles.

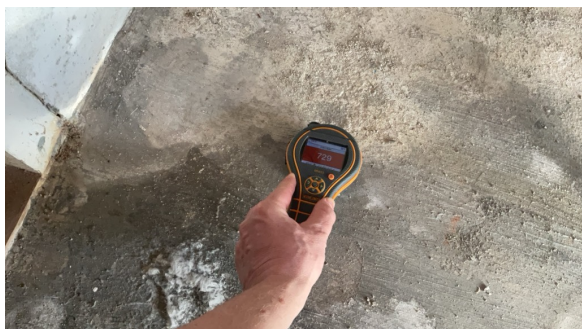
- Det er påvist indikasjoner på noe fuktgjennomtrenging i kjellergulv.
- Det er påvist indikasjoner på noe fuktgjennomtrenging inn i kjellermur.

Ved enkle fuktsøk ble det registrert områder med unormale verdier. Betonggulv på eldre bygg er det ikke uvanlig at det registreres forhøyde fuktverdier, som oftest grunnet manglende fuktsperre og sviktende drenering.

Ved enkle fuktsøk på gulv, ble det registrert områder med forhøyde verdier.

- Det påviste fuktnivå gir grunn til å overvåke konstruksjonen jevnlig for å se utvikling over tid, og eventuelt foreta tiltak for å unngå fuktskader.

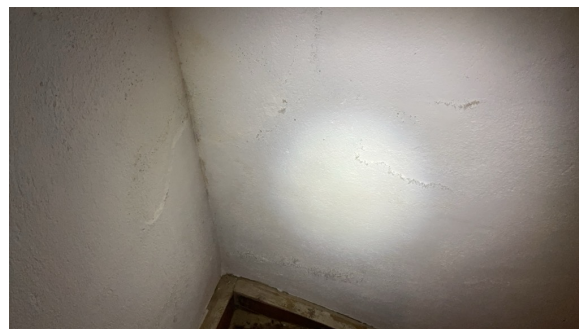
Saltutslag på vegg enkelte steder.

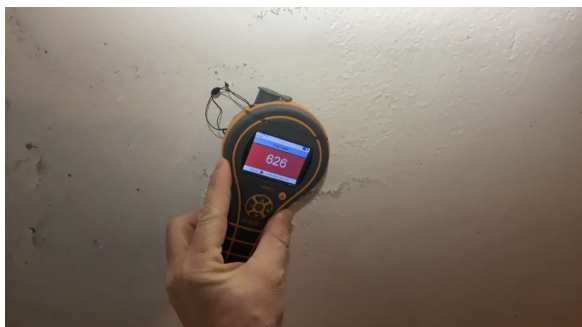
Ved enkle fuktsøk på vegg, ble det registrert områder med forhøyde verdier.

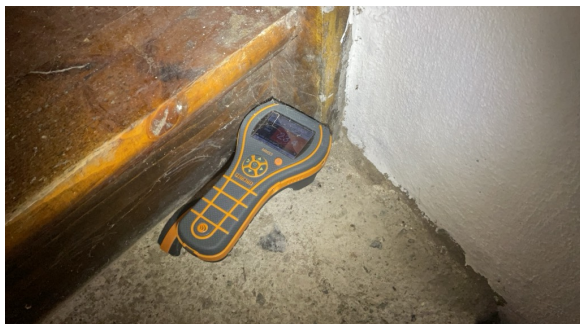
Fuktopptrekk i trapp registrert i kjeller.

Fuktopptrekk i kjellertrapp registrert.

Anbefale å holde bygningsdel under oppsikt.

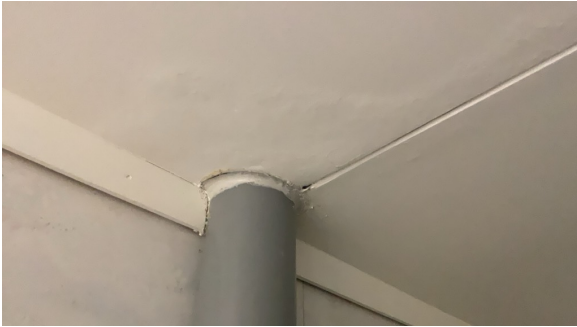
- Det er påvist tegn til fuktskader i overflater.

Fuktmerker i himling rundt rørføring.

- Overflater må utbedres eller skiftes.
- Påviste fuktskader kan føre til muggvekst over tid, noe som kan påvirke inneklimaet. Dersom skadene utvikler seg, kan dette svekke bygningens konstruksjon og medføre større skader på tilstøtende konstruksjoner.

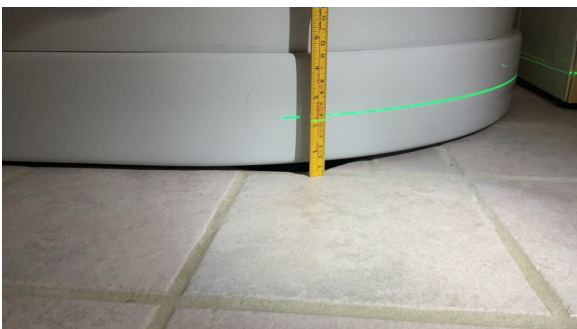
- Til tross for avviket i fall/høydeforskjell til sluk, vil gulvet fortsatt kunne lede vann mot sluket, men med redusert effektivitet. Dette kan potensielt øke risikoen for vannansamling i enkelte områder av badet.

Målt fall til sluk: 10mm

For å oppnå tilstandsgrad 0 eller 1, må man bygge om gulvet slik at det har riktig fall mot sluket. Dette vil imidlertid sjelden være økonomisk forsvarlig som et enkeltstående tiltak. Ved en eventuell renovering, påse at gulvet bygges med riktig fall mot sluket.

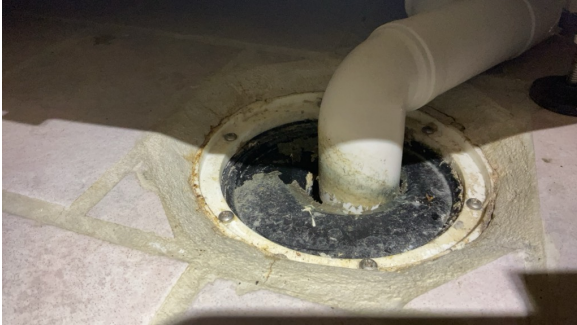
Ikke synlig bruk av membran eller slukmansjett.

Kostnadsestimat er vurdert ut fra full renovering av våtrommet.

Kostnadsestimat: 200 000 - 500 000

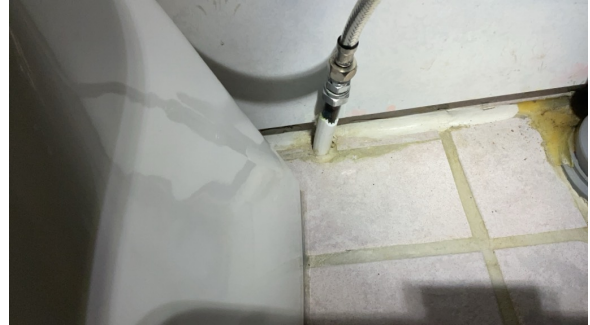
Utettheter i membran rundt rørgjennomføringer.

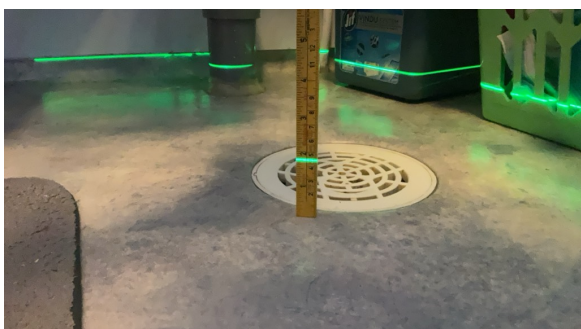
Motfall til sluk registrert.

Kostnadsestimat er vurdert ut fra full renovering av våtrommet.

Kostnadsestimat: 200 000 - 500 000

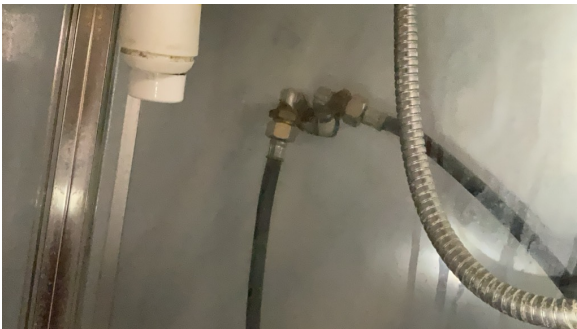
- Eldre sluk av plast er ofte utsatt for lekkasjer og særlig i overganger. Eventuelle lekkasjer kan medføre fuktskader på tilliggende konstruksjoner.
- Løsningen/utførelsen rundt rørgjennomføringer gir fare for fukt inn i konstruksjoner.
- Utettheter i tettesjiktet på våtrommet kan føre til fuktskader i bakenforliggende konstruksjoner dersom det ikke blir foretatt tiltak på våtrommets tettesjikt.

Utettheter i membran rundt rørgjennomføringer.

Kostnadsestimat er vurdert ut fra full renovering av våtrommet.

Kostnadsestimat: 200 000 - 500 000

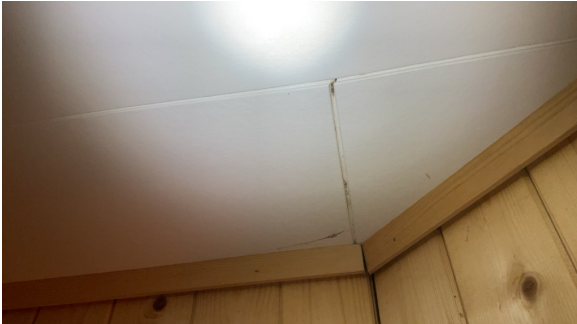
Mindre kondensmerke i himling.

- Det må gjennomføres ytterligere undersøkelser.

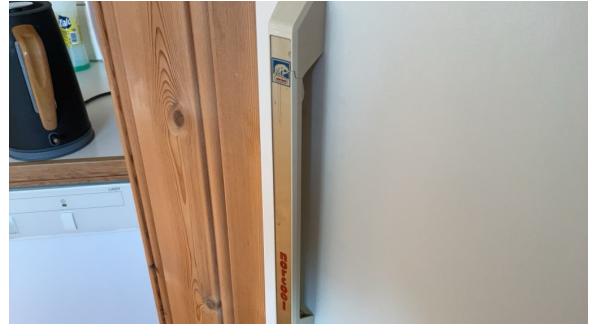
Skade på håndtak til dør.

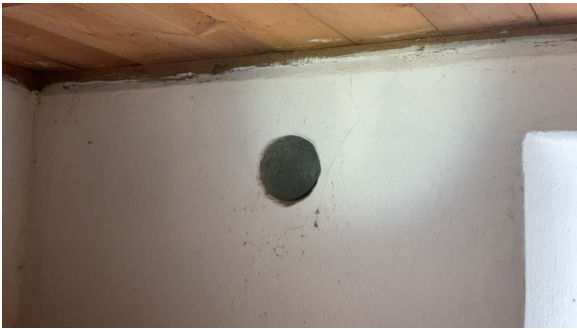
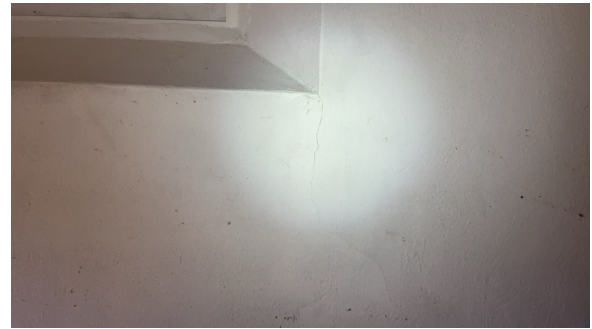
- Grunnmuren har sprekkdannelser.

Grunnmuren har sprekkdannelser.

- Lokal utbedring må utføres.
