# Tilstandsrapport

Fritidsbolig/Enebolig

Formofossvegen 718, 7870 GRONG

Befaringsdato: 19.09.2025

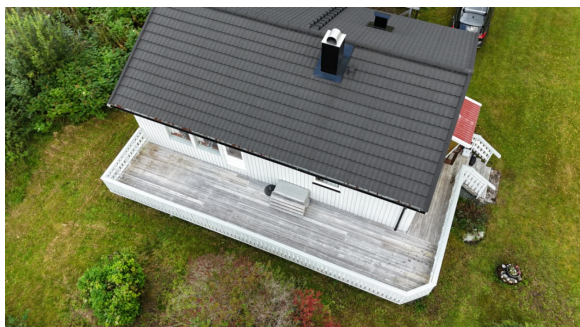
Følg med på symptomer på lekkasjer mot loft. Undertak opplyses å være av typen asfaltapp og har relativt lang forventet brukstid som undertak.

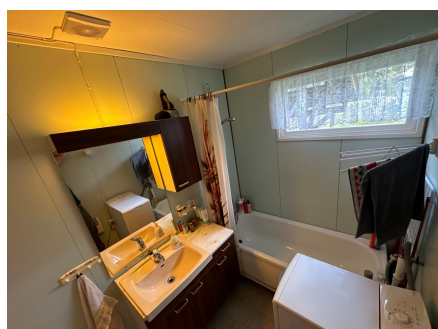
## ETASJE > BAD/VASKEROM

- Det er vindu/dør med ikke fuktbestandige materialer i våtsonen (ved vask, dusj, badekar, osv.), løsningen eller byggematerialet er uegnet
- Våtromsplater er ikke montert fagmessig.

- Badet/våtsonen står foran en full oppgradering.
- Uegnede materialer må fuktbeskyttes/utskiftes.

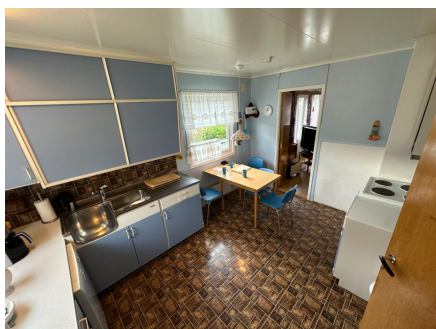
- Det er påregnelig med utskiftning/utbedringer av kjøkkeninnredningen.

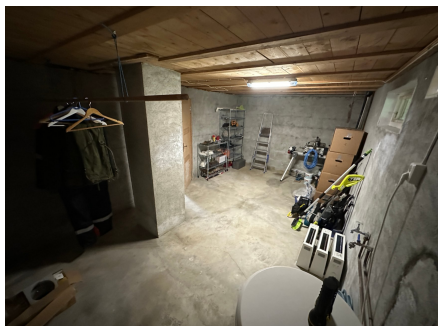
- Det mangler, eller på grunn av alder er det sannsynlig at det mangler, utvendig fuktsikring av grunnmuren ved kjeller/underetasje.
- Mer enn halvparten av forventet levetid på drenering er overskredet.

Bygningen har grunnmur i lettklinkerblokker.
