Tilstandsrapport

Fritidsbolig

Movegen 101, 7873 HARRAN

Rapportdato: 14.03.2026

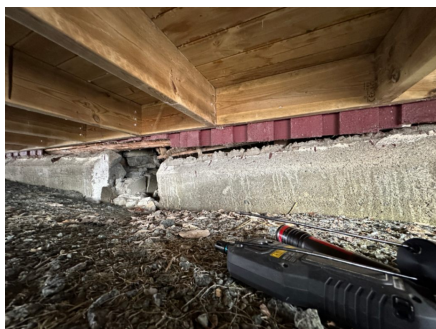
- Målt høydeforskjell på over 30 mm gjennom hele rommet. Tilstandsgrad 3 gis med bakgrunn i standardens krav til godkjente måleavvik.
- Det er påvist skader på konstruksjoner i krypkjeller som er forårsaket av råte eller sopp.

Noe av avviket kan settes i sammenheng med setningsskader på mur der deler av mur har glidd ut. Skader er trolig skjedd i en tid tilbake men bygningsdelen fungerer med avvik slik den framstår i dag.

- Gjennomføre ytterligere undersøkelser og foreta utbedring av skade.
- For å få tilstandsgrad 0 eller 1 må høydeforskjeller rettes opp. Det vil imidlertid sjelden være økonomisk rasjonelt som et enkeltstående tiltak i en bolig som dette. Dersom boligen en gang skal renoveres, kan man vurdere slike tiltak.

Det anbefales ytterligere undersøkelser for å kartlegge omfanget av skader og vurdere nødvendige utbedringer.

Utbedring av skader på mur og trekonstruksjoner bør vurderes for å hindre videre forringelse og redusere risiko for ytterligere setningsskader, råte.

Konsekvensen av å ikke utbedre kan være økt skadeomfang, redusert bæreevne og forkortet levetid på konstruksjonen. Utbedringskostnaden bør settes i sammenheng med avvik og utbedring av grunnmur.

Kostnadsestimat: 20 000 - 100 000

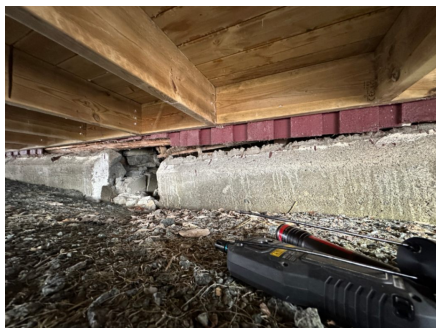
- Det er registrert utsigning av masser under grunnmuren.
- Grunnmuren har sprekkdannelser.

Deler av muren har kraftige setningsskader.

Deler av muren har kraftige setningsskader. Det anbefales å gjennomføre grundige grunnundersøkelser og utbedre skadene på grunnmuren.

Konsekvensen av å ikke utbedre dette kan være ytterligere bevegelser i konstruksjonen, økt risiko for skjevheter, samt at dører og vinduer ikke fungerer tilfredsstillende. Videre forverring kan også føre til alvorlige strukturelle skader på bygningen.

Kostnadsestimat: 20 000 - 100 000
