# Tilstandsrapport

Fritidsbolig

Geitvassdraget 101, 8519 NARVIK

Befaringsdato: 25.08.2025

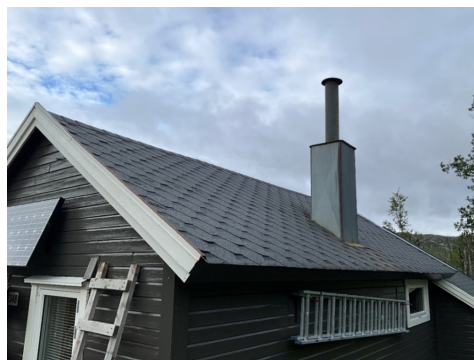
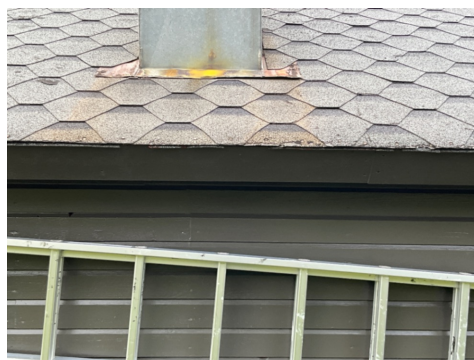
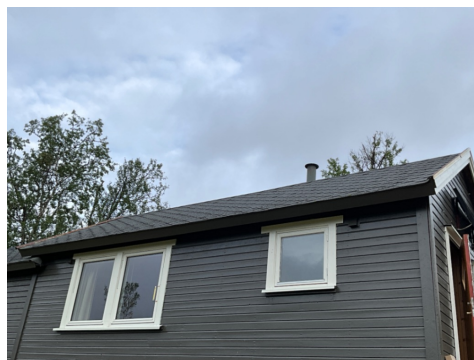
Stedvis er det observert misfarging på taktekingen, rust/rennemerker fra beslag. Det mangler takfotbeslag.

Det bør utføres nærmere undersøkelser av misfarging og rust/rennemerker for å avdekke eventuelle skader eller lekkasjer. Takfotbeslag bør monteres for å hindre vanninntrengning og forlenge takets levetid. Manglende tiltak kan føre til økt risiko for fuktskader og redusert levetid på takkonstruksjonen.

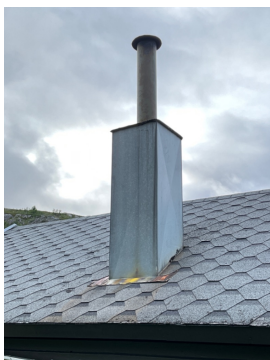
### ! TG 2 Nedløp og beslag

Det mangler takrenner og takfotbeslag. Det er noe rust på pipebeslaget.

Det bør monteres takrenner og takfotbeslag for å sikre tilfredsstillende bortledning av vann fra taket og beskytte konstruksjonen mot fuktskader.

Rust på pipebeslaget bør utbedres for å forhindre videre korrosjon og mulig lekkasje, som kan føre til skader på omkringliggende bygningsdeler.

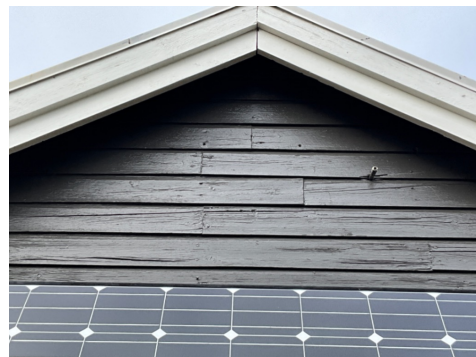
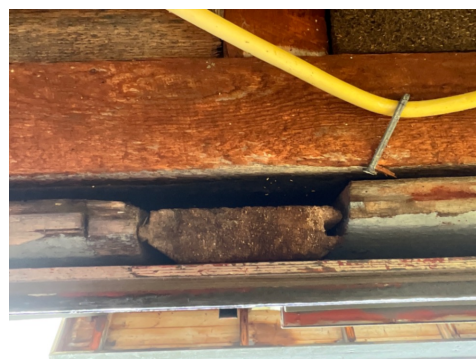
## ! TG 2 Veggkonstruksjon

- Det må foretas tiltak for å lukke avviket.
- Uten tilstrekkelig lufting bak bordkledningen kan fuktighet som trenger inn bak bordene eller gjennom veggene innenfra ikke tørke opp. Dette skaper ideelle forhold for råtesopp og muggvekst.
- Musesperre må etableres.

Det bør foretas tiltak for å bedre lufting i nedre kant av kledningen, samt montere musebånd for å hindre skadedyr i å komme inn i konstruksjonen.

Værslitte og oppsprukne paneler bør utbedres eller skiftes for å forhindre ytterligere forringelse og redusert levetid på kledningen. Manglende tiltak kan medføre økt risiko for fuktskader, råte og inntrenging av skadedyr.

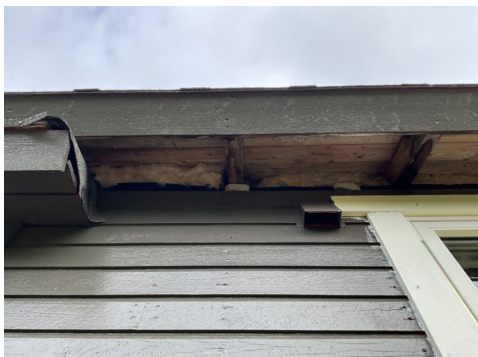
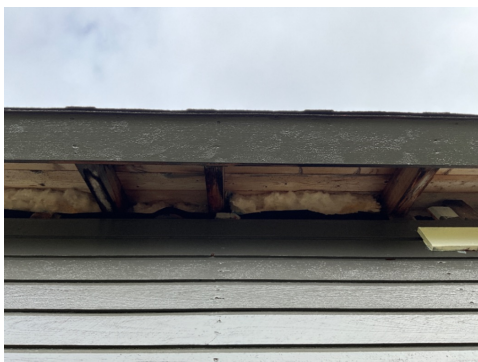
## ! TG 2 Takkonstruksjon/Loft

- Det er begrenset/dårlig ventilering av takkonstruksjonen.
- Det er registrert symptom på aktivitet fra skadedyr.
- Undertaket er misfarget.

Det er registrert muselort på kaldloftet, noe som indikerer aktivitet fra skadedyr.

Lufting/ventilering av takkonstruksjonen bør forbedres for å redusere risiko for fuktskader og råte.

Tiltak mot skadedyr bør iverksettes for å hindre videre aktivitet fra mus, da dette kan føre til lukt, skade på isolasjon og elektriske anlegg.

Misfargede trobord bør følges opp for å avdekke eventuell fuktskade, og eventuelle skadde materialer bør skiftes ut for å unngå videre forringelse av konstruksjonen.

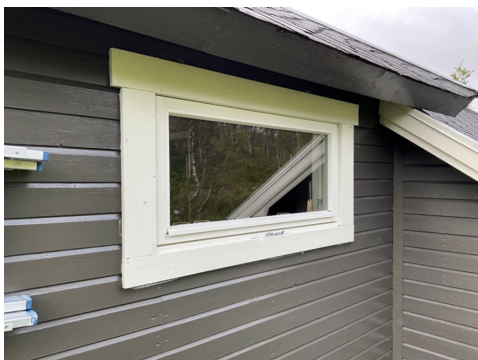
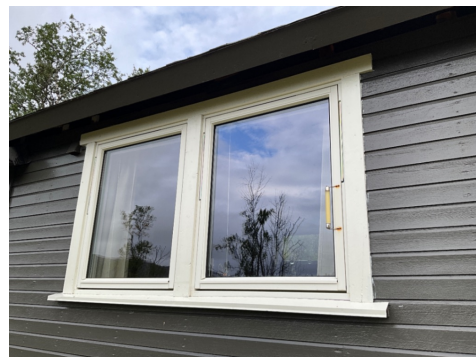
## ! TG 2 Vinduer

- Det er påvist avvik rundt innsettsdetaljer.

Manglende beslag kan føre til fuktskader i tilstøtende konstruksjoner og redusert levetid på vinduene.

Det bør monteres beslag over eller under vinduene for å hindre inntrengning av vann.

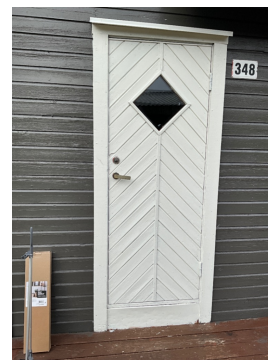
## ! TG 2 Dører

- Det er påvist dører som er vanskelig å åpne eller lukke.
- Karmene i dører er værslitte utvendig og det er sprekker i trevirket.

Døren bør utbedres, justeres eller eventuelt byttes for å sikre god funksjon og hindre ytterligere slitasje.

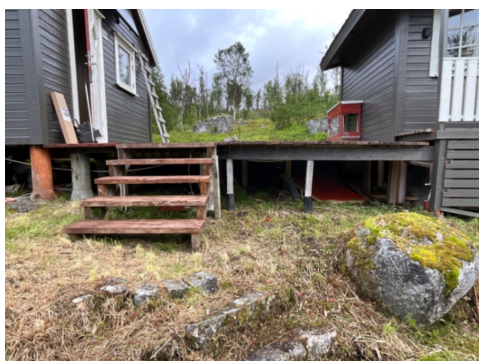
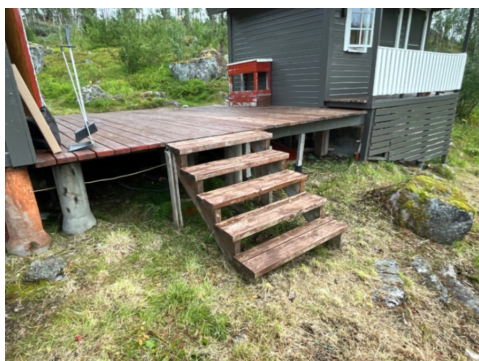
## ! TG 3 Balkonger, terrasser og rom under balkonger

- Rekkverk må monteres for å lukke avviket.
- Lokal utbedring må utføres.
- Det må foretas tiltak for å lukke avviket.

Treverket bør vedlikeholdes og eventuelt skiftes ut for å hindre videre forringelse og redusere risiko for råte og svekket bæreevne. Skjevheter i konstruksjon og pilarer bør rettes opp for å sikre stabilitet og forhindre ytterligere skader. Rekkverk må monteres for å ivareta sikkerheten og redusere risiko for fallulykker.

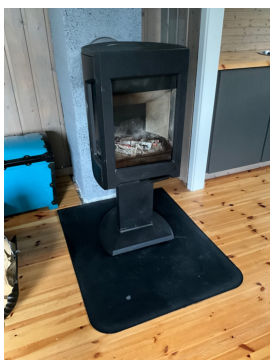
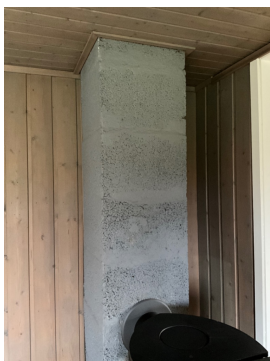
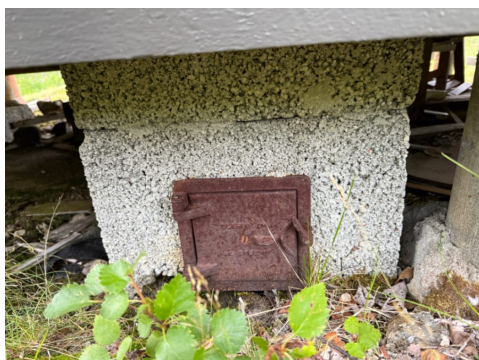
Det er en del rust på feieluken.

Pipen bør pusses og rust på feieluken bør fjernes eller luken byttes ut. Dersom dette ikke utbedres, kan det føre til redusert brannsikkerhet, økt fare for fuktskader og forringelse av pipe og feieluke over tid.

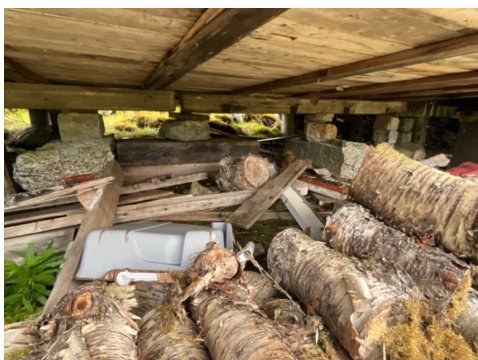
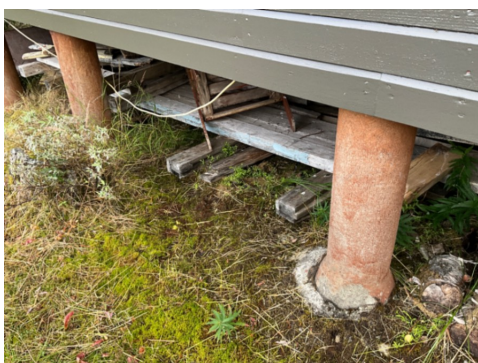
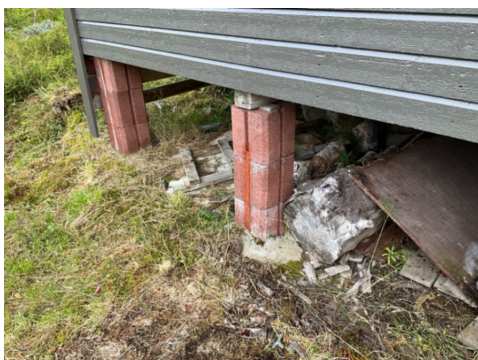
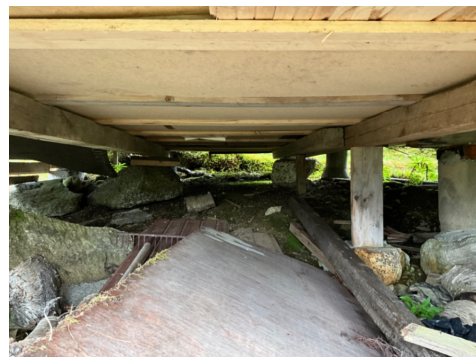
- Det er påvist andre avvik:

Det bør vurderes utbedring av skjeve pilarer og pussing av lettbetongstein for å sikre stabilitet og redusere risiko for videre setningsskader eller svekkelse av konstruksjonen. Manglende tiltak kan føre til økt fare for deformasjoner og redusert bæreevne over tid.

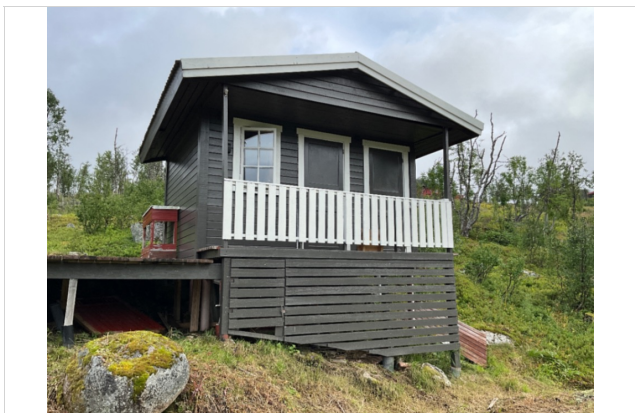
## Uthus/anneks

- Noe skjevheter og provisorisk løsning på fundamentering.
- Mangler takrenner og nedløp. Noe skjevheter i gulv.
- Bygningen har noe vedlikeholdsbehov.
- Stubbgulv/plater henger stedvis under bygg og må utbedres.
