# Flott enebolig på utsiktstomt

Ildskogveien 229, Lakselv

32 **TILSTANDSRAPPORT**

## ENEBOLIG

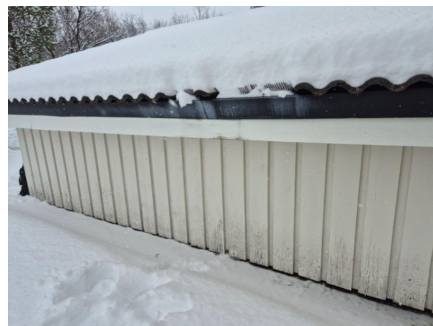
Betongtakstein over utebod.

Et par takstein ved takfot er skadet eller mangler.

Kan se ut som et par stein ved takfot mangler og/eller er skadet.

Lokal reparasjon av skadet eller maglende takstein.

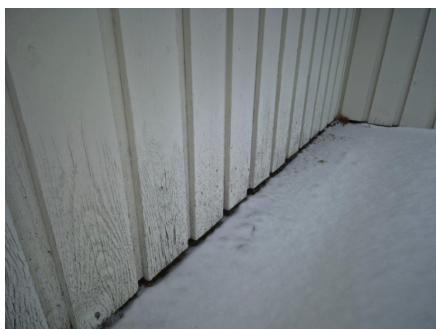
Det er påvist oppsprukket trevirke og tegn til begynnende råteskade i nedre del av tømmermannspanel på yttervegg til utebod over garasje. Enkelte liggende bord er litt skjev oppunder raft.

Oppsprukket og noe begynnende råteskade i utvendig panel i utebod over garasje.

- Råteskadet trekledning må skiftes ut.

Det anbefales ytterligere undersøkelser og evt lokal reparasjon/ utskifting av veggpanel på veggflaten.

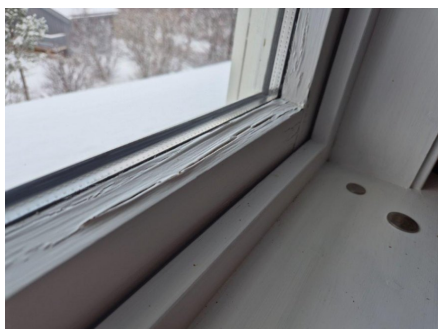
- Karmene i vinduer er slitte og det er sprekker i trevirket.

Oppsprekking i maling i vinduer i loftsstue.

Oppsprekking av maling i vinduskarm.

Det er ikke behov for umiddelbare tiltak.

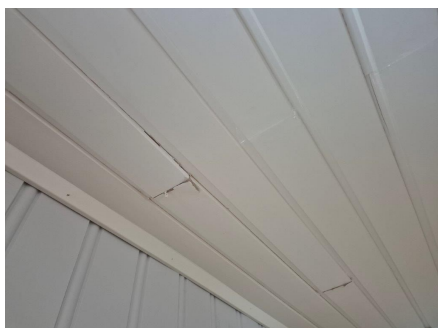
Skade i malt himlingspanel i trappehall i underetasjen.

Mindre skade i malt himlingspanel i hall i underetasjen.

Det anbefales lokal utbedring av malt himlingspanel i hall i u.etg..

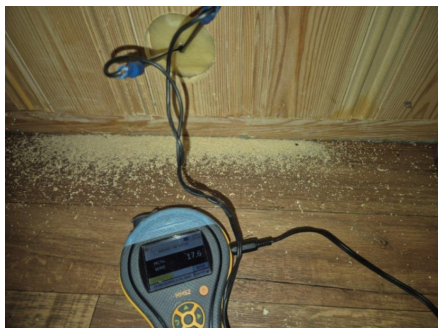
- Det er gjennom hulltaking påvist høyt fuktnivå inne i trekonstruksjonen i hulltakingen, men ikke påvist fuktskader i dette området. Høy luftfuktighet kan over tid føre til muggvekst eller sverting av materialer. Samtidig kan materialer og konstruksjoner bli ødelagt.

Det er ved målinger påvist fuktnivå som betegnes som en risiko, gult nivå. (På skala fra grønn (tørr) - gult (risk) - rødt (våt).

Målinger i utforet vegg viser gult nivå (risiko for fukt).

- Det påviste fuktnivå gir grunn til å overvåke konstruksjonen jevnlig for å se utvikling over tid, og eventuelt foreta tiltak for å unngå fuktskader.

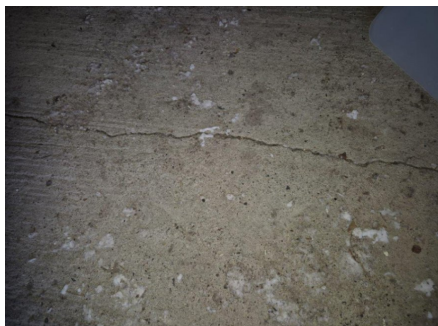
Det er påvist sprekkeformasjoner i betonggulv. Gipsplater er ikke montert i innvendig tak (platene var innkjøpt men ble ikke montert).

Sprekkdannelse i betonggulv i garasje.

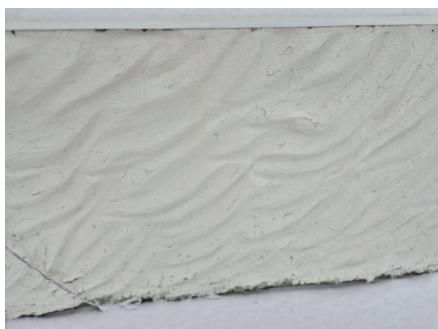
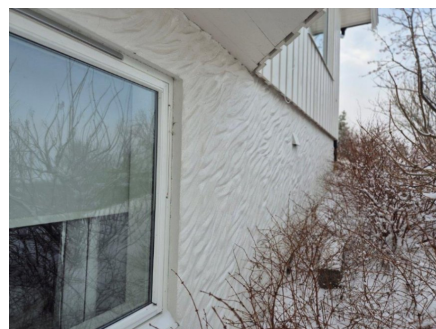
- Grunnmuren har sprekkdannelser.

Det er registrert enkelte riss i utvendig puss (vertikale og noen skråstilte riss).

Pusset og malt lettklinkermur. Enkelte vertikale riss.

- Lokal utbedring må utføres.
