Tilstandsrapport

Fritidsbolig

Elvestrand 43, 3630 RØDBERG

# gnr. 149, bnr. 1

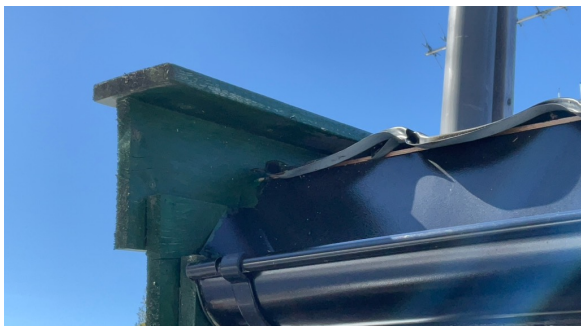
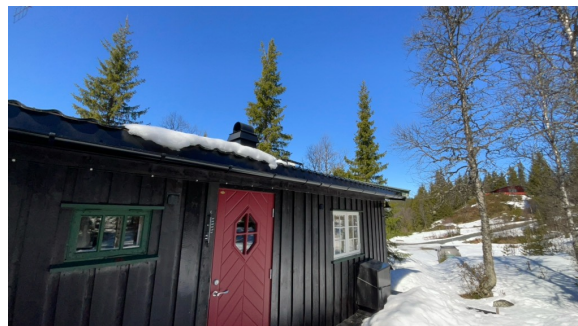
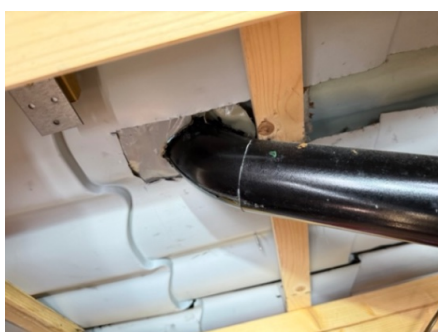
Det må monteres snøfangere på taket. Det er fare for dyr eller mennesker som måtte oppholde seg i sonen for takras. Det bør monteres vindskibeslag som tetter ned mot tekking for å forhindre inntregning av fukt mellom vindski og tekking. Vann fra nedløp bør ledes vekk fra fundamenter i tette rør for å redusere faren for setninger/frostsprenning under fundamenter. Det er ikke behov for umiddelbare tiltak ift. beslag for gjennomføring for takrenne. Boden er ikke isolert og risikoen for skader anses som liten. Tilstanden bør imidlertid overvåkes og det bør foretas utbedringer om det viser seg at det er lekket vann i gjennomføringen.

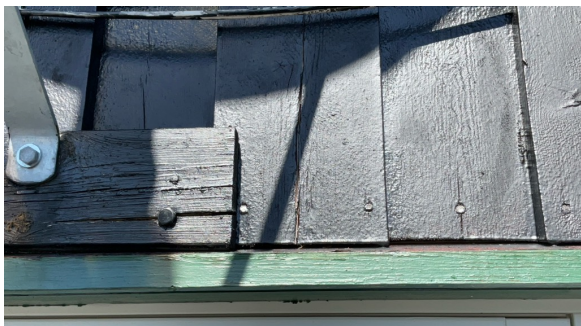
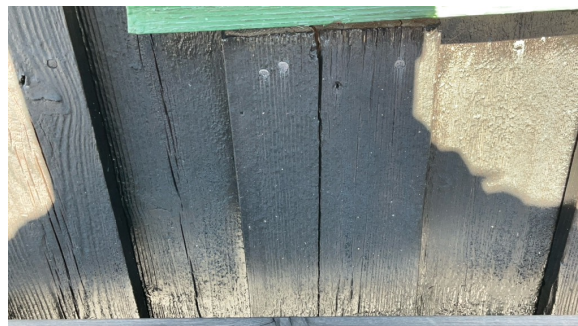
TG.2 Veggkonstruksjon

Det er påvist noe sprekkdannelser i enkelte kledningsbord. Det er ikke montert musebånd i nedre del av kledning mot grunnmur. Det er fare for inntrengning av skadegjørere som mus mv.

Det er ikke behov for umiddelbare tiltak, men for å lukke avviket må enkelte kledningsbord skiftes. Det er fare for at det med kombinasjon av nedbør og vind kan trenge fukt inn bak ytterkledning med påfølgende fare for redusert levetid på konstruksjonen. Konstruksjonen bør sikres mot inntrengning av skadegjørere med musebånd eller musebørster da mus el. kan forårsake skader i bygningskonstruksjonen.

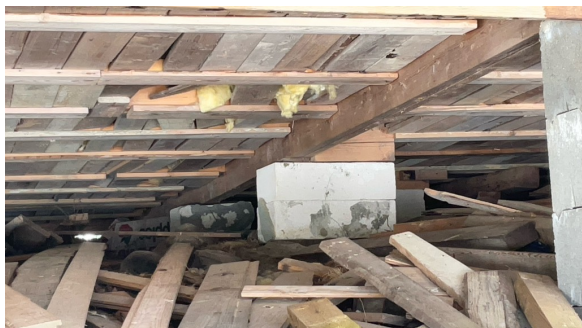
Avvik på gulv er målt med laser på tilfeldige steder og skal gi et representativt resultat. Lokalt avvik (innenfor 2m) måles til 26 mm. Totalt avvik i to tilfeldige utvalgte rom måles til 40 mm.

Tg er satt med bakgrunn i krav til måleavvik i etasjeskille i NS3600. Avviket må ses i sammenheng med forhold nærmere beskrevet under drenering og fundamenter.

Det er ikke behov for umiddelbare tiltak i forhold til skjevheter i stubbloftskonstruksjonen. Bygningen fungerer med dette avviket. Tiltak må ses i sammenheng med forhold nærmere beskrevet under drenering og fundamenter.

Stubbloftskonstruksjonen bør undersøkes nærmere og utbedres. Det er fare for redusert effekt av isolasjon i etasjeskillet. Kostnadsestimatet gjelder utbedring av stubbloftskonstruksjonen.

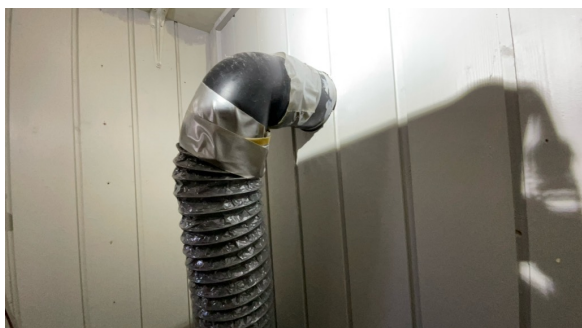
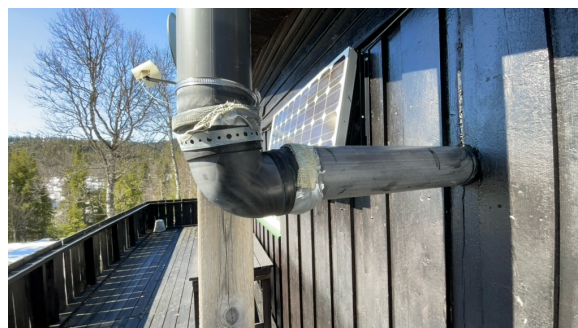
Det er påvist noe mangelfulle sammenføyninger i skjøter på lufterør.

For å lukke avviket må skjøter på lufterør utbedres.
