# Tilstandsrapport

Leilighet i boligblokk

Gøteborggata 1, 0566 OSLO

Befaringsdato: 17.11.2025

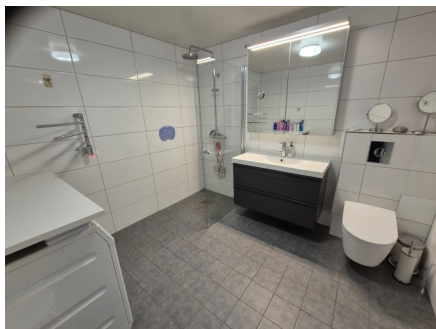
Badet ble pusset opp i 2013. Eier har bilder og beskrivelse av utført arbeide.

Flislagt gulv, elektrisk gulvvarme. Høydeforskjell fra gulv ved dør til sluk er målt til ca. 30mm

Plastsluk. Synlig mansjett/membran ved sluk.

Det er boret hull i vegg i tilstøtende rom. Det er ikke avdekket unormale forhold. Vektprosent fukt er målt til 0-7% (tørt). Kontrollen utelukker ikke at det kan være skader andre steder i konstruksjonen.

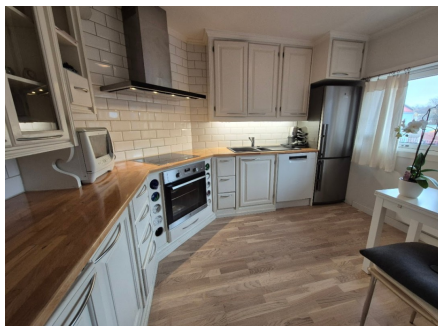
Parkettgulv, malte vegger og himling. Profilert kjøkkeninnredning med heltre benk. Integrert koketopp, stekeovn. Plass for oppvaskmaskin og kjøleskap. Enkelte sår, riss og bruksmerker må påregnes i brukte boliger.

- Det er avvik:

Det er ikke montert komfyrvakt og lekkasjevakt.

Komfyrvakt bør monteres for å unngå komfyrbrann. Lekkasjevakt bør monteres for å minske skader ved en eventuell vannlekkasje i kjøkkenet.
