# Tilstandsrapport - NS 3600

## Almemoen 61C

3516 Hønefoss

**Rapport kode:** 477136  
**Opprettet:** 04.09.2025  
**Utskrift:** 12.09.2025

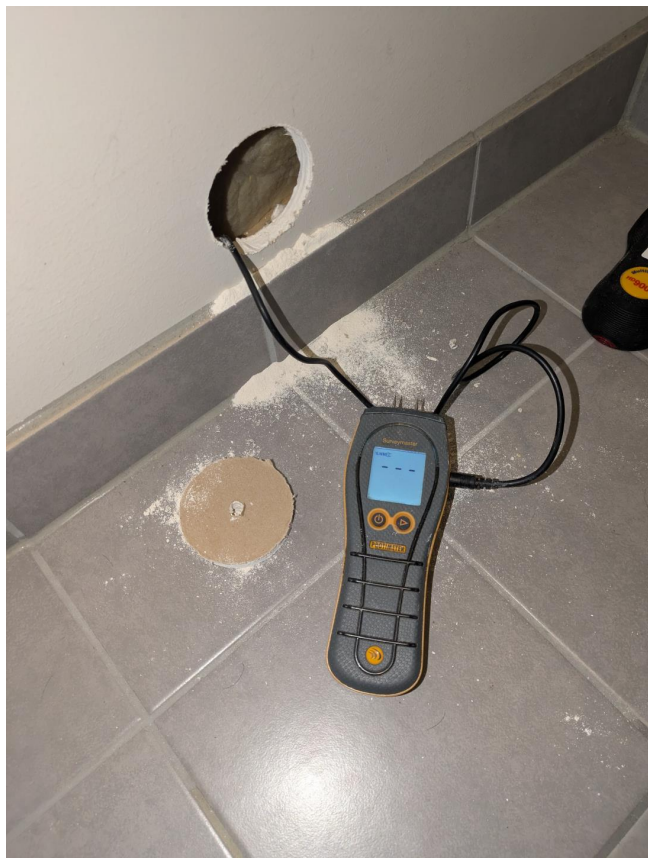
Teknisk rom

Det er tatt hull fra teknisk rom inn mot baderom. Det er gjort fuktsøk i bunnsvill uten å påvise unormale forhold.

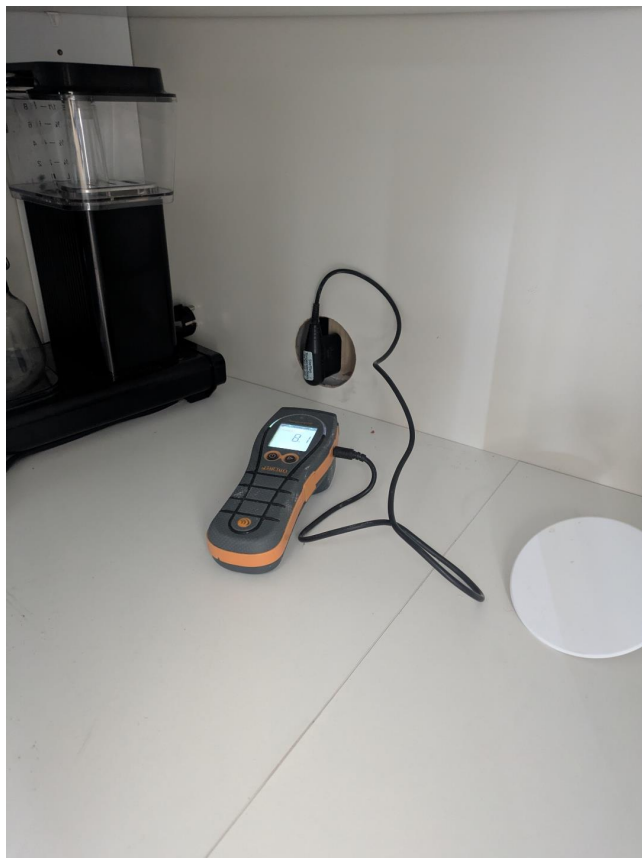
Hjørneskap kjøkken.

Det er tidligere tatt hull fra kjøkken. Det er gjort fuktsøk i bunnssvill uten å påvise unormale forhold.

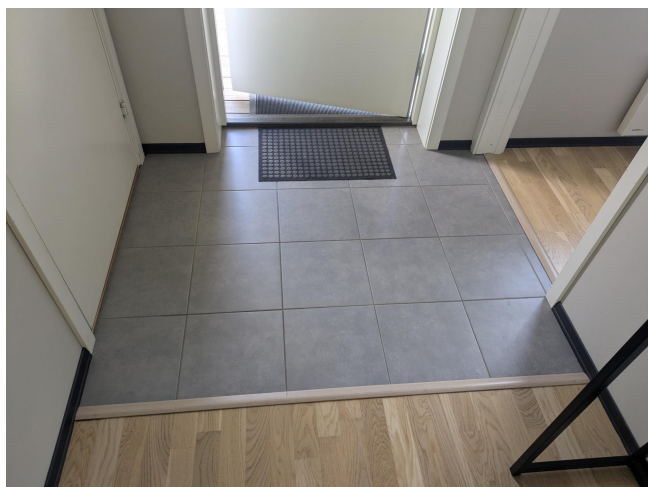
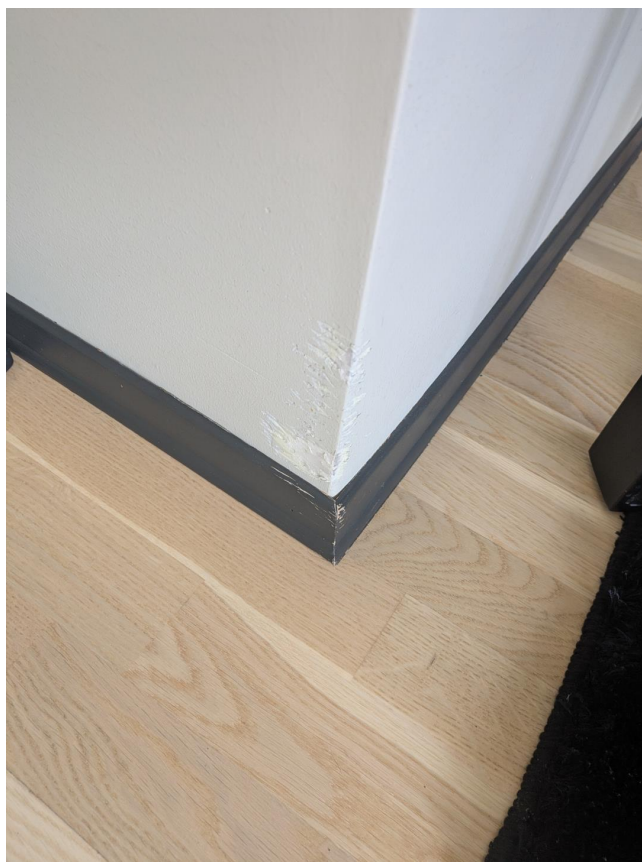
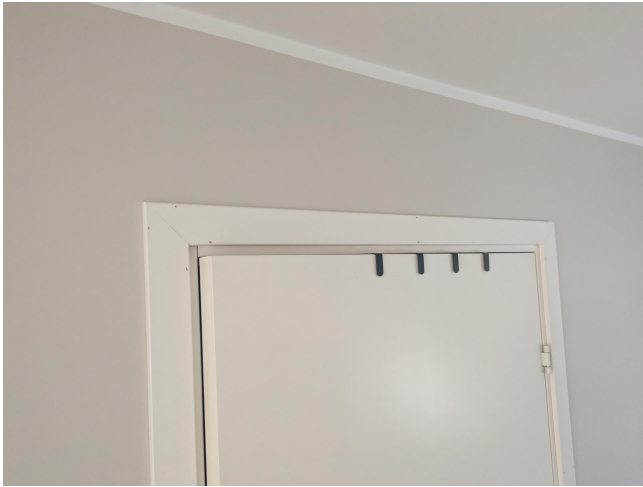
Det observeres slitasjegrad utover hva som er normalt. Hund har gnagd på ett hjørne i stue. Riper på karm/utforing dør til bad grunnet knagger på dørblad. Avvikene er av estetisk karakter.

Det registreres noe bom i flisene i entreen inn mot soverommet og mot gangarealet. Årsaken er mangelfull vedheft mellom flis og underlag. Dette

svekker gulvets robusthet og medfører økt risiko for at fliser sprekker ved belastning eller løsner over tid.

For en varig løsning bør en fagperson legge de berørte flisene på nytt, forutsatt at like fliser er tilgjengelige. Alternativt kan hulrommet fylles ved å injisere egnet lim eller epoksy.
