# Tilstandsrapport

📍 Jøkelfjordveien 751, 9163 JØKELFJORD

# gnr. 7, bnr. 19

Rapportdato: 12.05.2023

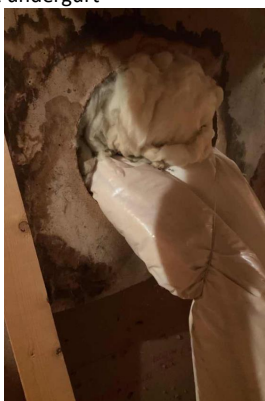
fuktskjolder på gjennomføring av avluften, gjennom yttertak.

- Det er påvist fuktskjolder ved gjennomføringer i takkonstruksjonen.

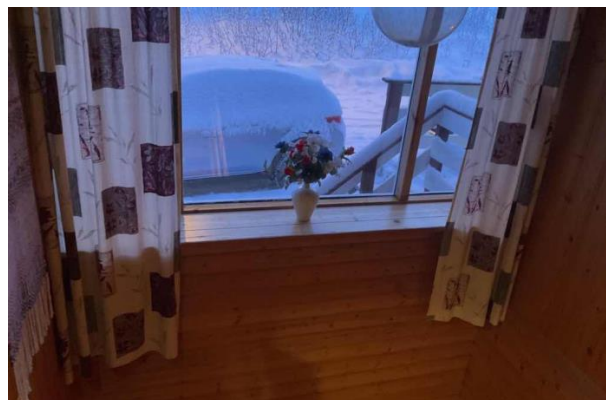
vinduer i trapperom fra byggeåret

- Kondensering på enkelte glass har medført fuktskader i treverk som kan medføre utskiftningsbehov av enkelte vinduer/dører.
- Det bør gjøres tiltak for å bedre ventilering av rommet.

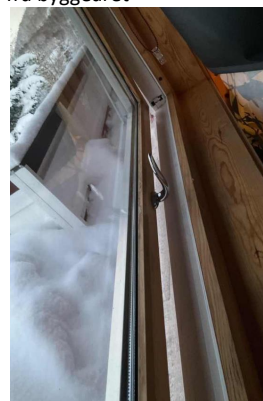
vindu soverom

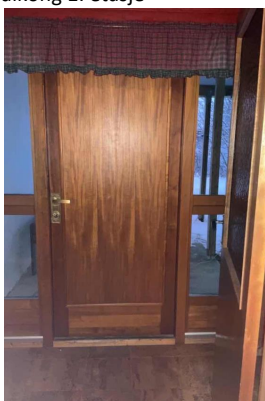
ytterdør, behov for vedlikehold.

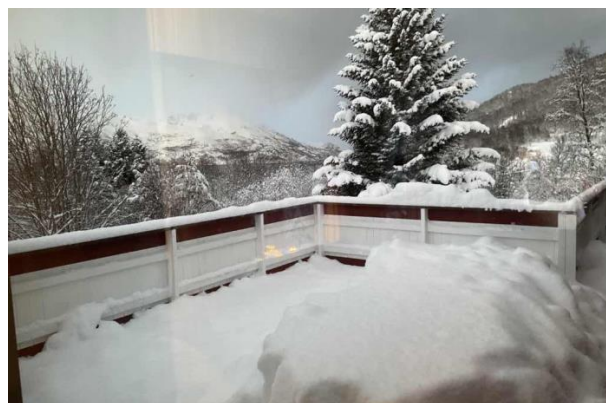
- Balkonger/terrasse er snødekt og derfor ikke nærmere vurdert.

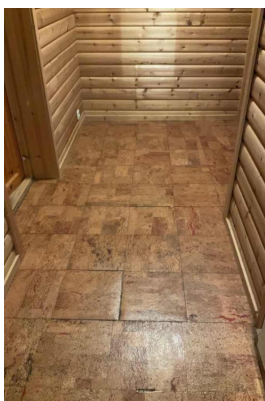
golv gang sokkel delvis ødelagt

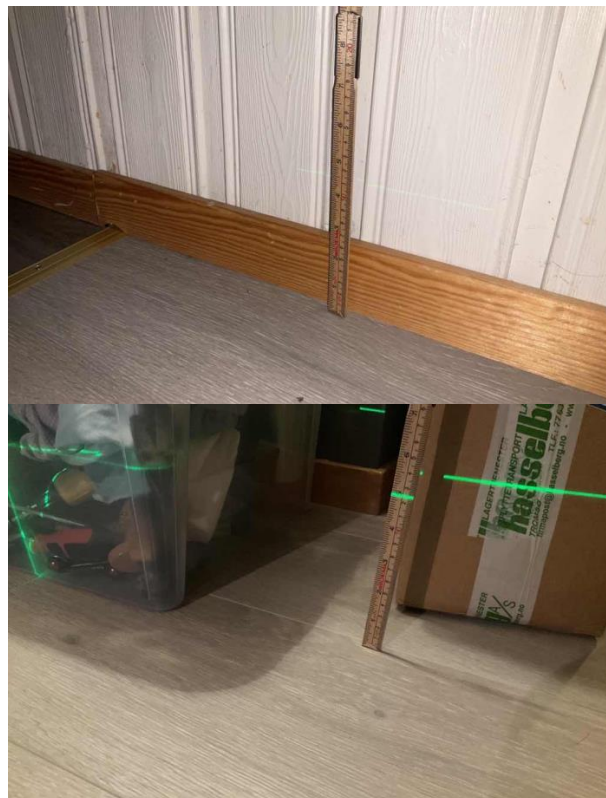
- Målt høydeforskjell på mellom 10 - 20 mm innenfor en lengde på 2 m. Tilstandsgrad 2 gis med bakgrunn i standardens krav til godkjente måleavvik.

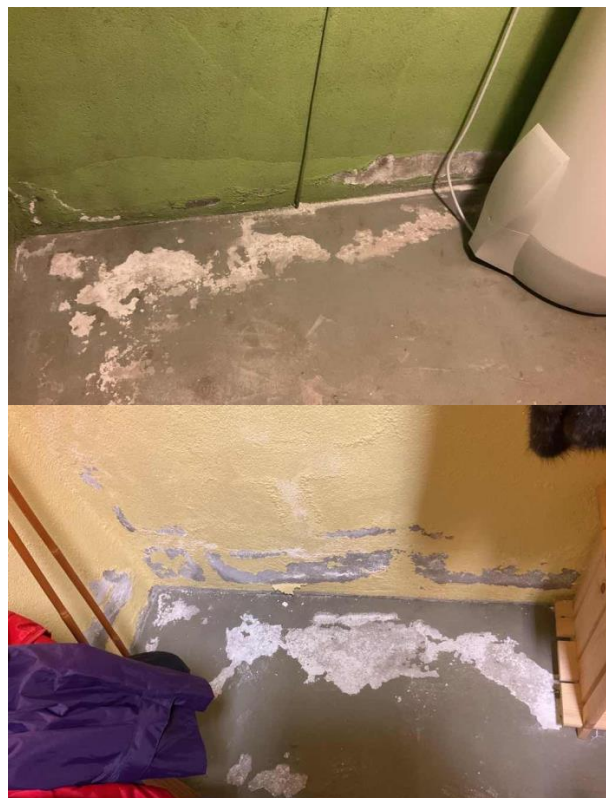
avskalling og saltutslag

- Det er påvist indikasjoner på noe fuktgjennomtrenging inn i kjellermur.
  - Det er påvist indikasjoner på noe fuktgjennomtrenging i kjellergulv.
- Noe avskalling av maling på puss på lettklinkermur og på betonggulv.

- Det påviste fuktnivå gir grunn til å overvåke konstruksjonen jevnlig for å se utvikling over tid, og eventuelt foreta tiltak for å unngå fuktskader.

Det er oppgitt at det er skiftet ut masser rundt boligen og lagt ny fuktspærre og drens rundt de yttervegger som er under terreng. Det antas å være eldre avskallinger som har skjedd før arbeidet rundt boligen ble utført. Det anbefales å rengjøre og male vegger og golv på nytt.

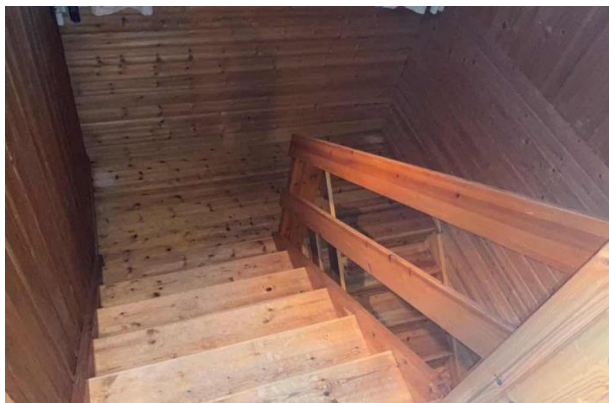
- Det mangler håndløper på vegg i trappeløpet.
- Åpninger i rekkverk er større enn dagens forskriftskrav til rekkverk i trapper

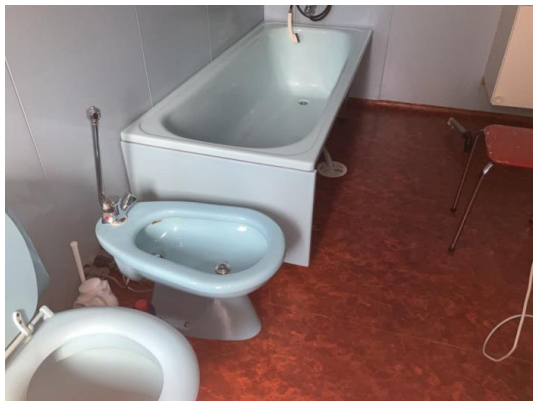
- Det er påvist at gulvoverflaten har sprekker.

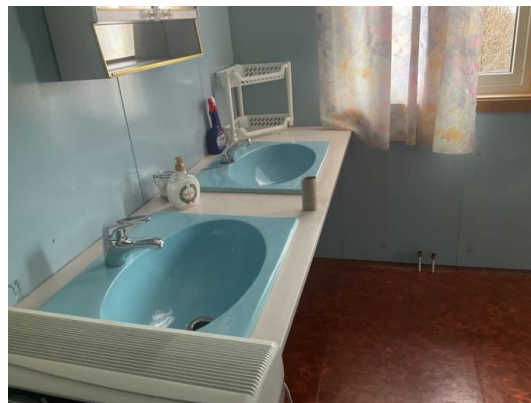
gammel innredning, slitt

- Det er avvik:  
innredning og sanitærutstyr er slitt

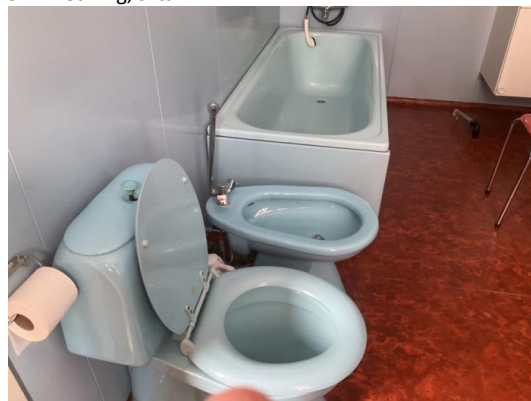
gammelt badekar og gammelt toalett, slitt

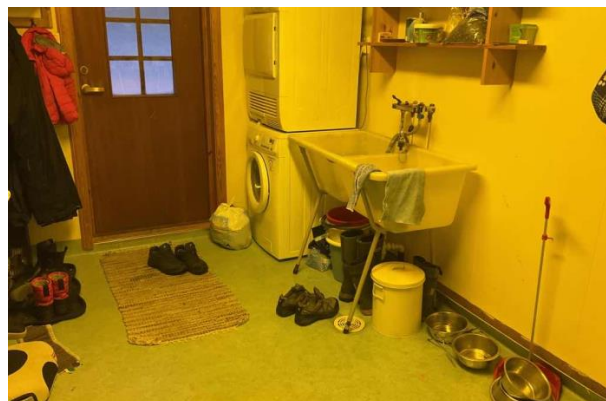
vaskerom

Tg3 satt med bakgrunn i alder, fuktsøk utført i rørgjennomganger, ikke funnet unormale verdier

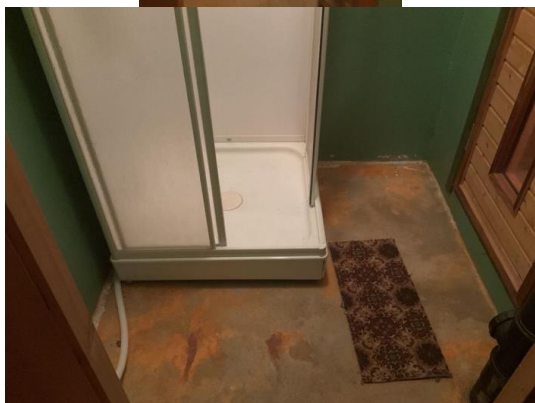
ingen fuktsikring på golv i dusjrom

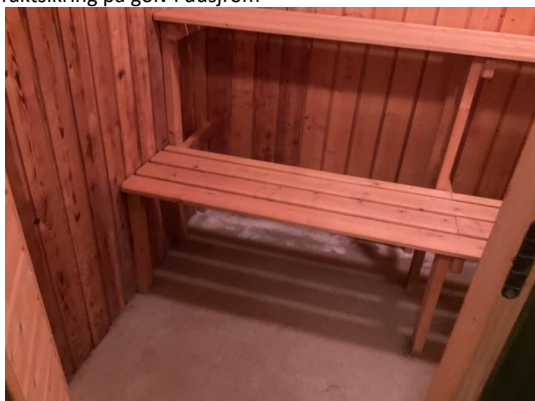
ingen fuktsikring på golv i badstue

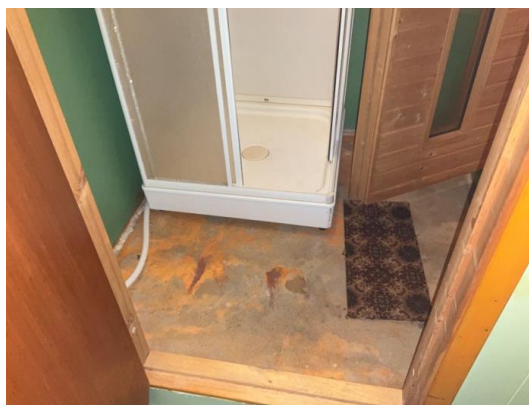
sluk ligger under kabinett

- Det er påvist avvik i fallforhold til sluk i forhold til krav i forskrift på byggetidspunktet.

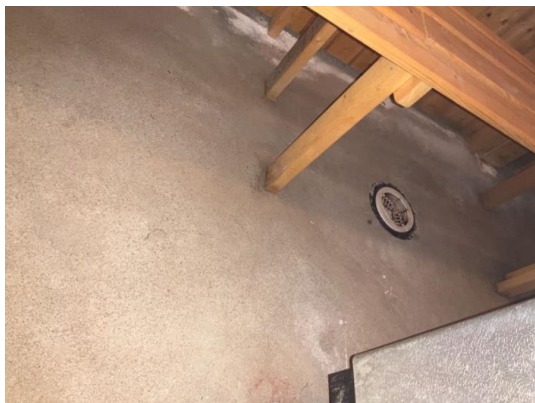
mangler tettesjikt i badstue

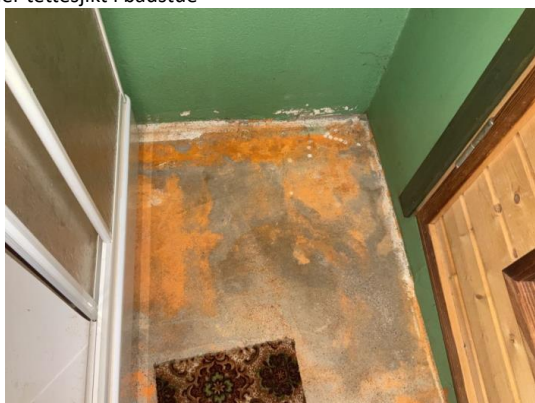
mangler tettesjikt i dusjrom

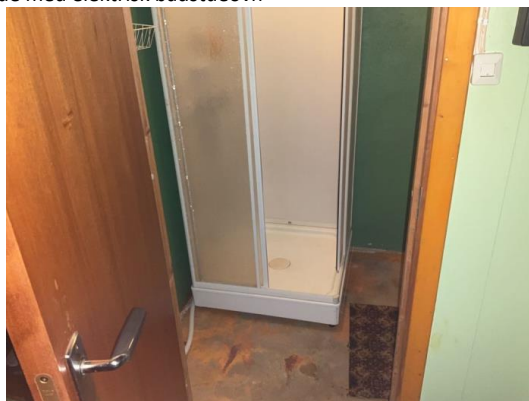
eldre dusjkabinett

- Det er avvik:  
utstyret er fra byggeåret og gammelt

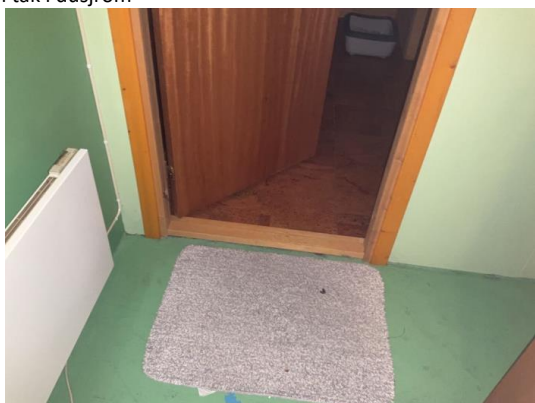
noe lite tilluft

- Elektrisk avtrekksvifte bør monteres for å lukke avviket.

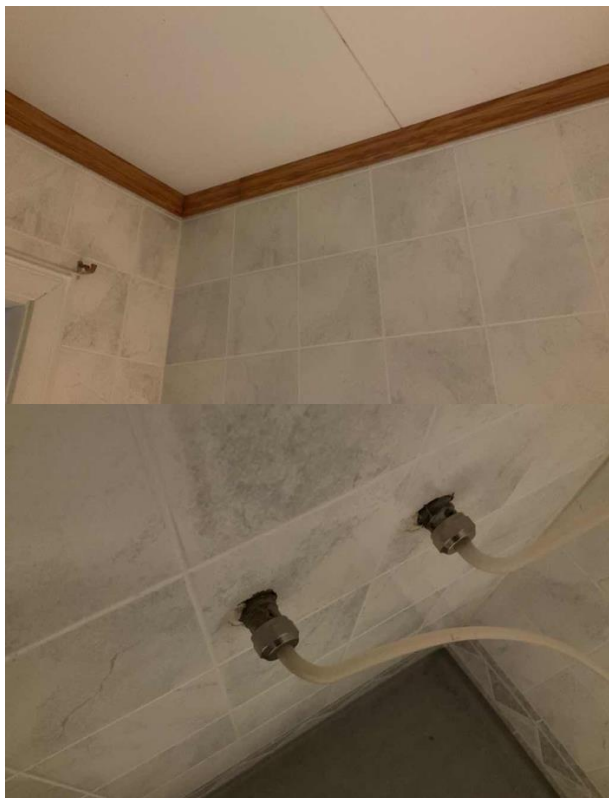
- Våtromsplater er ufagmessig utført

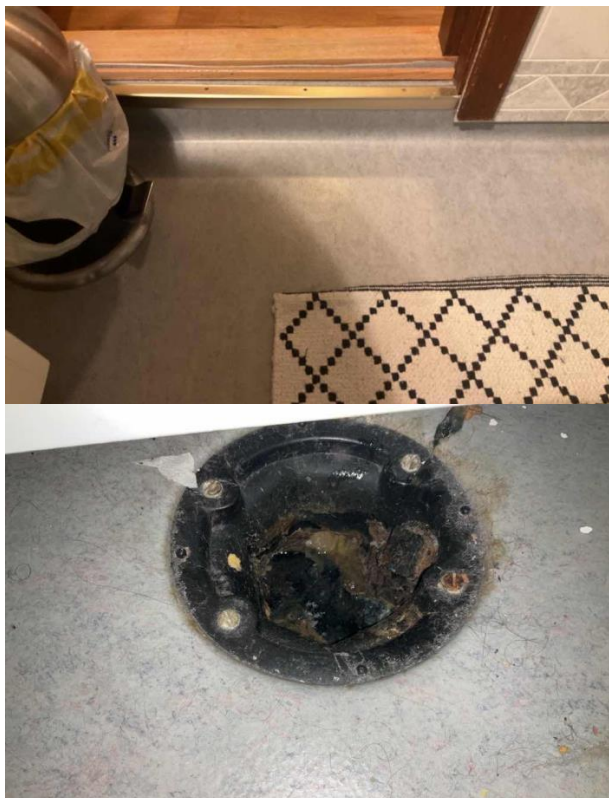
sluk

- Rørgjennomføringer har usikker utførelse.
- Det er påvist mangelfull/feil utførelse rundt rørgjennomføringer e.l. som gir fare for fukt i konstruksjonen i våtsone.

- Det må gjøres tiltak for å lukke avviket.

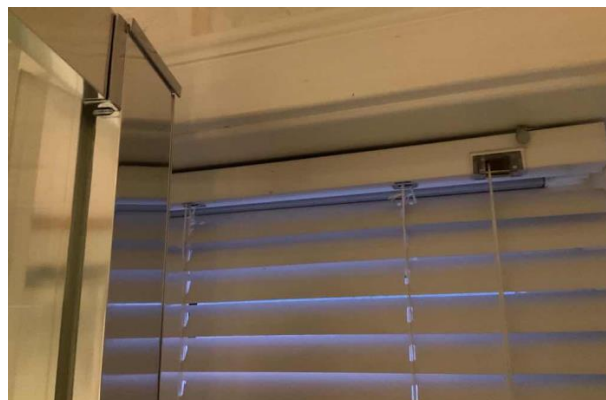
ventil kun i vindu

- Elektrisk avtrekksvifte bør monteres for å lukke avviket.
- Det må foretas tiltak for å lukke avviket.
- Det bør etableres tilluft til våtrommet.
- Det bør etableres tilfredsstillende tilluft til våtrom f.eks. luftespalte ved dør e.l.

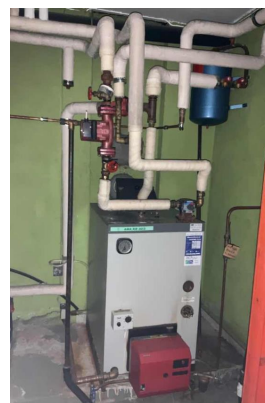
Oljefyr er koblet bort, men oljefyren er ikke fjernet.

- Det må foretas tiltak for å lukke avviket.

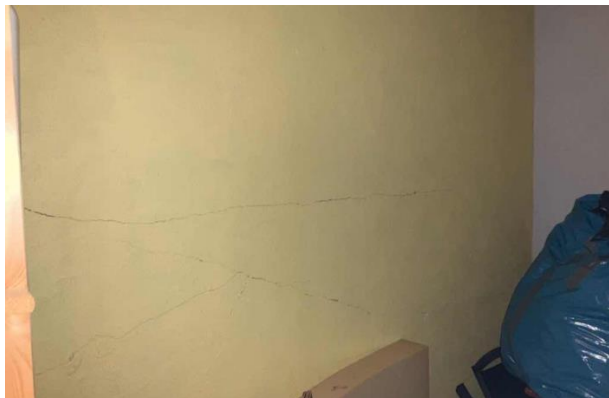
sprekker i grunnmuren

- Grunnmuren har sprekkdannelser.
- Det er registrert horisontalriss som er symptom på jordtrykk.

- Påviste skader må utbedres.
- Lokal utbedring må utføres.

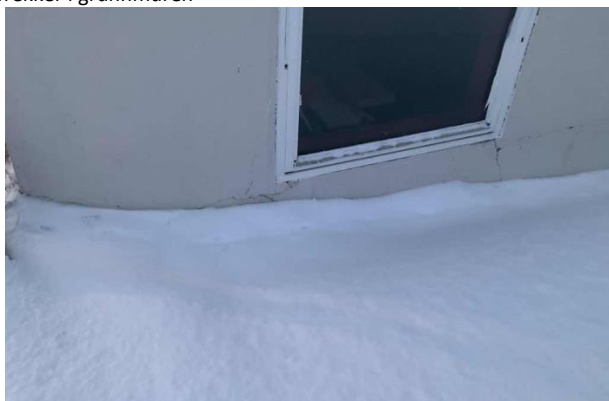
Påvist horisontale riss i grunnmuren, antas pga Fjordtrykk, det er utført tiltak som skifte av masser, legging av ny dreng og grunnmursplast.

horisontale sprekker i grunnmur

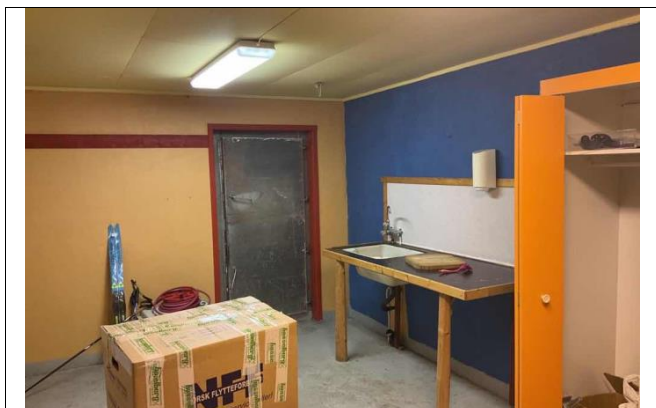
verksted med uisolert dør til garasje (ståldør)

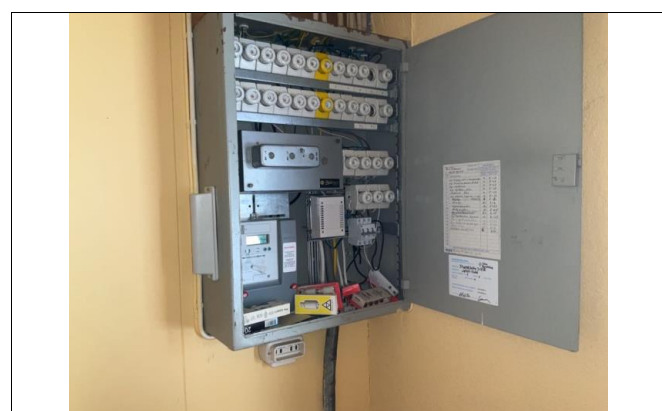
stort eldre sikringsskap i verksted i sokkel

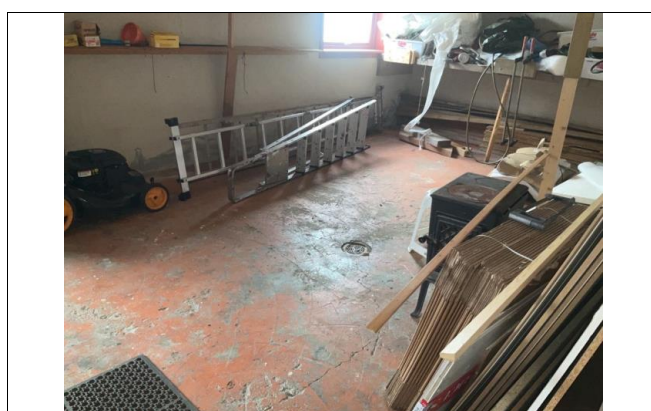
betonggolv i garasje noe sprekker og avskalling av maling

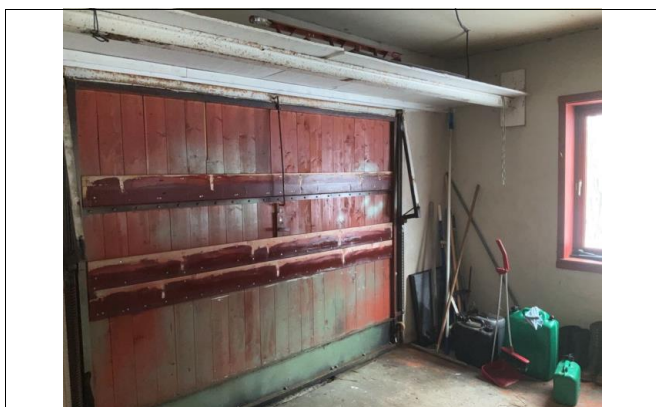
garasjeport til integrert garasje i dårlig stand
