# Tilstandsrapport

Boligbygg med flere boenheter - 2 - roms leilighet

Erikstadveien 70 e, 8206 FAUSKE

Befaringsdato: 16.06.2025

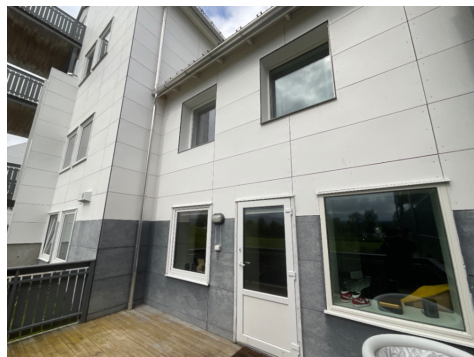
Utvendig kledning med cementbaserte plater.

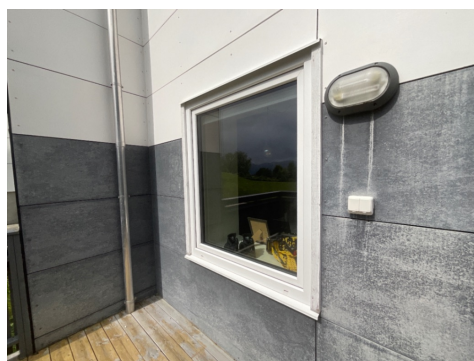
Vinduene er med 3 - lags glass.

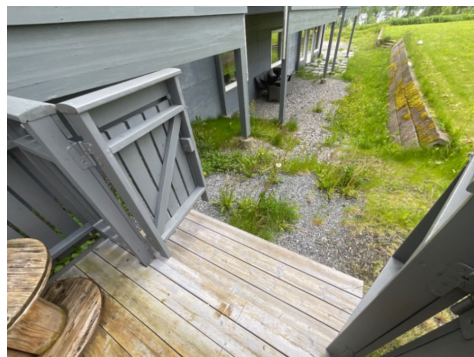
Ett trinn fra balkongen til terrenget. Trinnet er for høyt, og lite funksjonelt på grunn av høyden.

Ett høyt trinn fra balkongen til terrenget.

Det bør monteres et ekstra trinn.

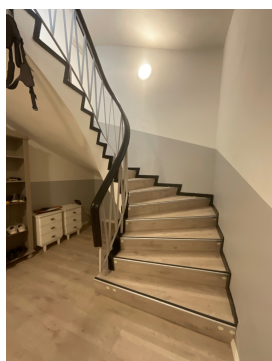
Betongstøpt trapp med rekkverk i stål.

- Håndløper må monteres på vegg for å tilfredsstille krav på byggetidspunktet.
- Åpninger er såpass store at det ut ifra sikkerhetsmessige forhold anbefales å lage mindre åpninger.

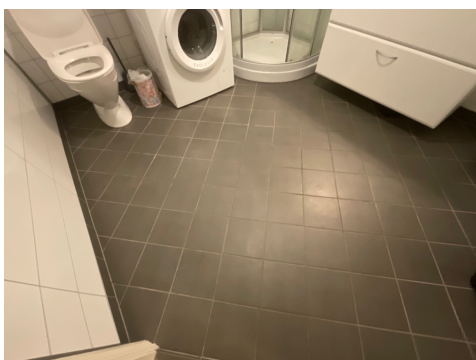
- Til tross for avviket i fall/høydeforskjell til sluk, vil gulvet fortsatt kunne lede vann mot sluket, men med redusert effektivitet. Dette kan potensielt øke risikoen for vannansamling i enkelte områder av badet.

Flis på baderomsgulvet.

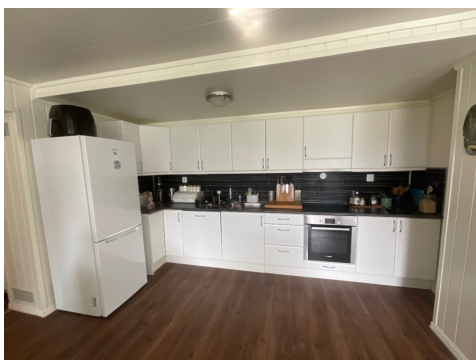
Kjøkkeninnredningen.

Utbedring er trolig ikke mulig. Skaden kan utarte seg, og da må platetoppen skiftes ut.
