Tilstandsrapport - NS 3600:2018

Sagveien 13

8286 Nordfold

Gnr: 107 Bnr: 14

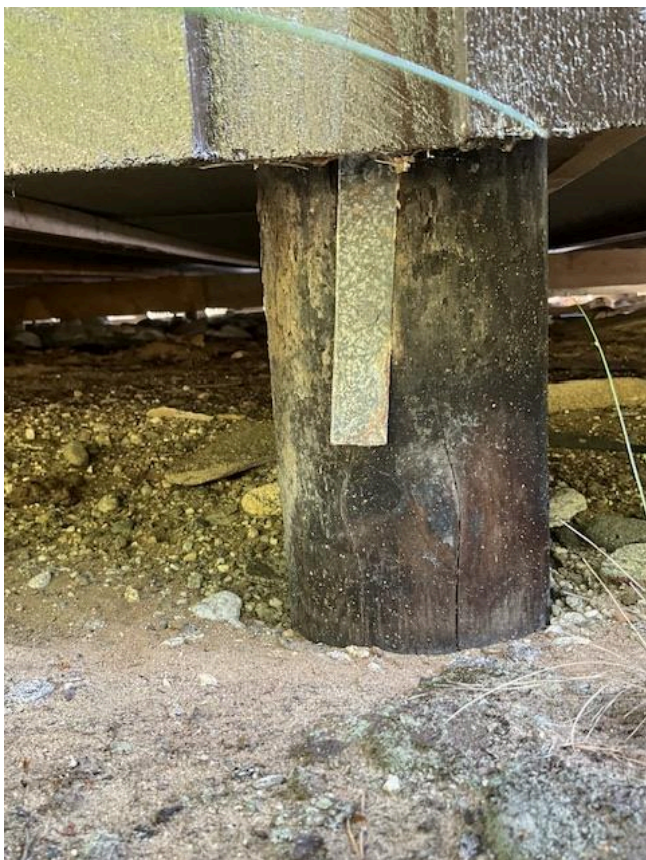
Fundamenter er av pilarer. Eieren opplyser at pilarer er nedgravde rund 1,5m helt til frostfritt dybde. Selve pilarene er kreosot impregnert.

Pillarer.

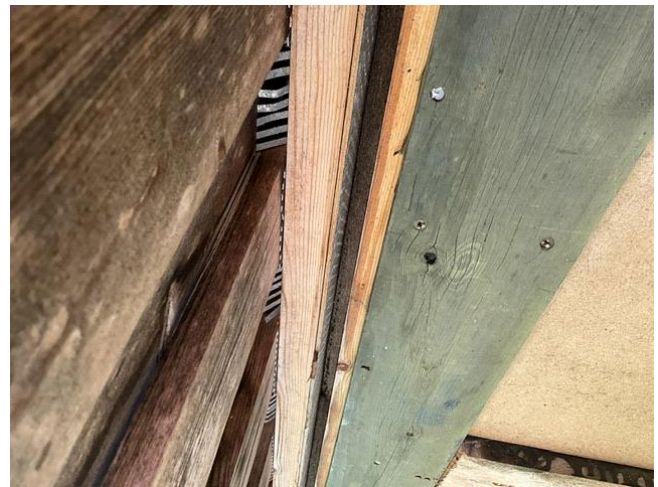
Lufting bak kledning og musebånd.

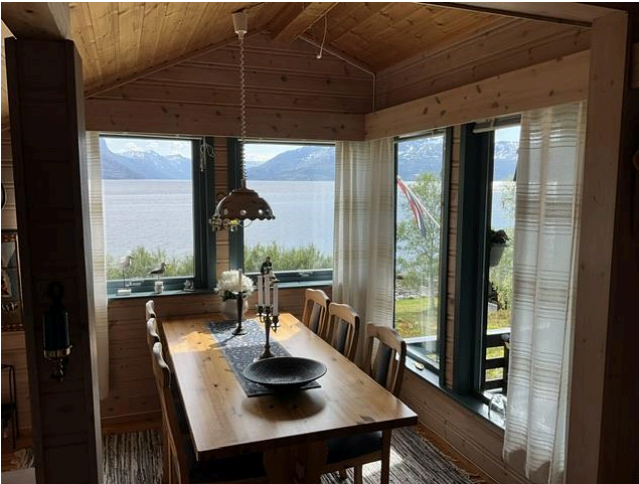
Dersom vedlikehold ikke opprettholdes, kan dette medføre redusert komfort, høyere energitap og fare for fuktskader i tilstøtende konstruksjoner. Ingen vesentlige funksjonsavvik ble registrert ved funksjonstest på befaringstidspunktet.

Vinduene innvendig.

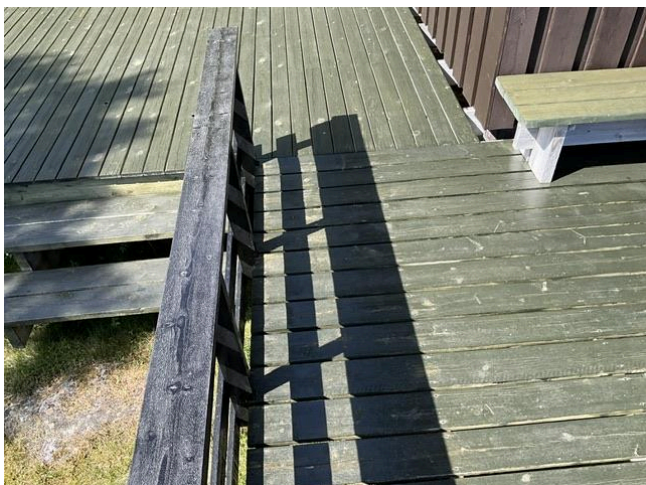
Manglende tilfredsstillende sikring kan føre til personskader ved fall fra terrassen eller at barn kan komme seg gjennom åpningene i rekkverket.

Gelenderhøyde på 60cm.

Rekkverks høyde må endres for å lukke avvik.

Åpninger i rekkverk må endres for å lukke avvik.

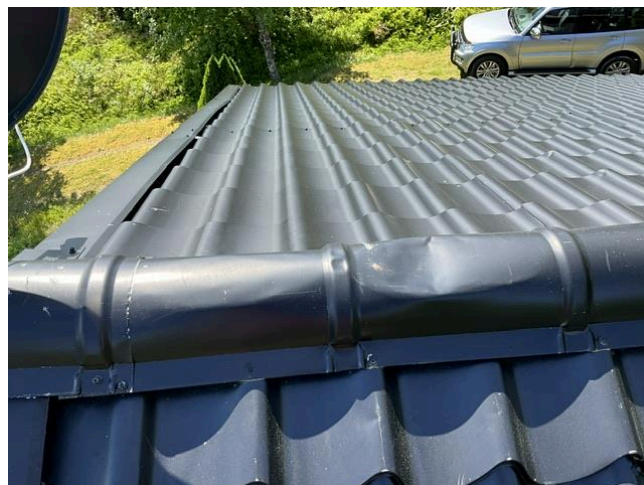
Taket er tekket med Rydab aluminiumtak. Eier opplyser at tekkingen ble lagt i 2007. Tekkingen er etablert på sløyfe og lekter på eksisterende pappshindel. Det ble stedvis registrert noe bulker og lakk skader i overflatene. For øvrig er det ikke kjent skader eller lekkasjer.

Noen bulker og lakkskader.

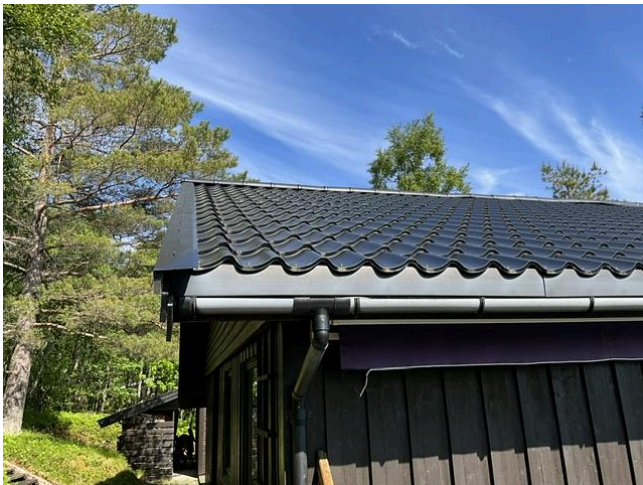
Økt risiko for lekkasjer, sprekkdannelser og redusert funksjon ved aldring av plastmaterialer.

Dersom tiltak ikke gjennomføres kan dette føre til utilstrekkelig bortledning av overvann, med påfølgende risiko for fuktskader på fasade, grunnmur og nærliggende konstruksjoner.

Renner og nedløpsrør av plast.

Det er ikke behov for utbedringstiltak i dag takrenner og nedløpsrørene ser fortsatt bra ut, men på grunn av alder er det mulig at skade plutselig oppstå på eldre deler av bygget.

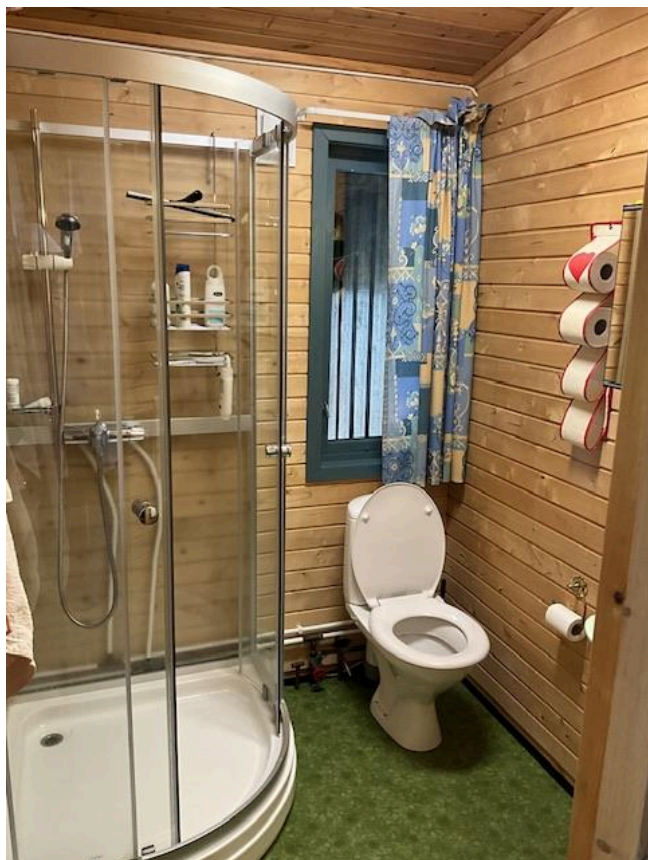
Badet har vinylbelegg på gulvet. Gulvet er horisontalt uten fall mot sluk. Gulvbelegget er festet med plastvinkel mot veggene, og ved vannlekkasje vil ikke belegget som tettesjikt være tett. Badet tilfredsstillende ikke dagens forskriftskrav til våtrom.

Manglende fall mot sluk og utilstrekkelig tettesjikt gir økt risiko for vannansamling på gulvet og fuktinntrengning i konstruksjoner ved lekkasje eller søl.

Ved vannlekkasje eller oversvømmelse kan fukt trenge inn bak gulvbelegg og videre inn i underliggende og tilstøtende konstruksjoner. Dette kan medføre fuktskader, sopp- og råteutvikling samt redusert levetid på bygningsdeler. Badet tilfredsstillende ikke dagens forskriftskrav til våtrom.

Veggflater på baderom er kledd med panel av ubehandlet bjørk. Materialet er ikke egnet for bruk i våtrom hvor det forekommer fukt og vannpåkjenning.

Manglende fuktbestandighet kan medføre skader på veggkonstruksjoner, redusert levetid på materialer og behov for omfattende utbedringer ved eventuelle fuktskader.

Baderom med hovedstoppekran imellom dusjkabinett og wc.

Det anbefales å erstatte eksisterende veggpanel med godkjente og fuktbestandige materialer egnet for våtrom, samt sikre at konstruksjonen tilfredsstiller krav til tetthet og fuktsikring for å lukke avvik.

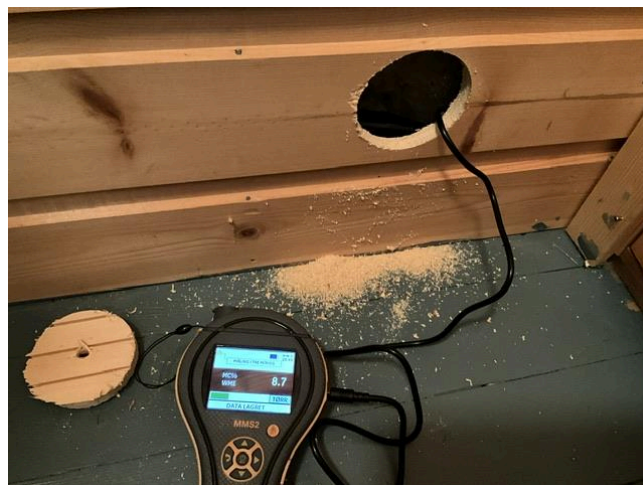
Det ble boret hull i et tilstøtende rom og fuktkontrollert med egnet fuktmåleverktøy uten at det ble registrert fuktverdier ut over det normale

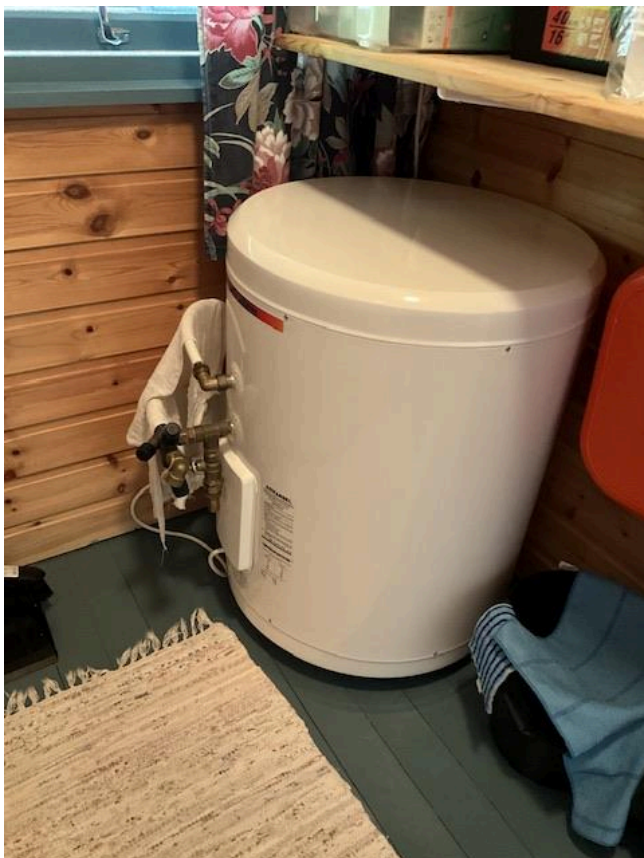
Eldre varmtvannsbereder har økt risiko for lekkasje eller havari på grunn av alder og slitasje. Manglende sluk medfører at eventuelle lekkasjer ikke ledes kontrollert bort.

Ved lekkasje kan dette føre til betydelige vannskader på omkringliggende konstruksjoner, inventar og gulv, da vann ikke har etablert avrenningsmulighet. Skader kan utvikle seg over tid før de oppdages.

Varmtvannsbereder 115 liter fra 1992.

Det anbefales utskifting av varmtvannsberederen på grunn av alder. I tillegg anbefales det å etablere sluk eller annen godkjent lekkasjesikring i rommet, eventuelt kombinert med vannstoppventil eller lekkasjesensor.

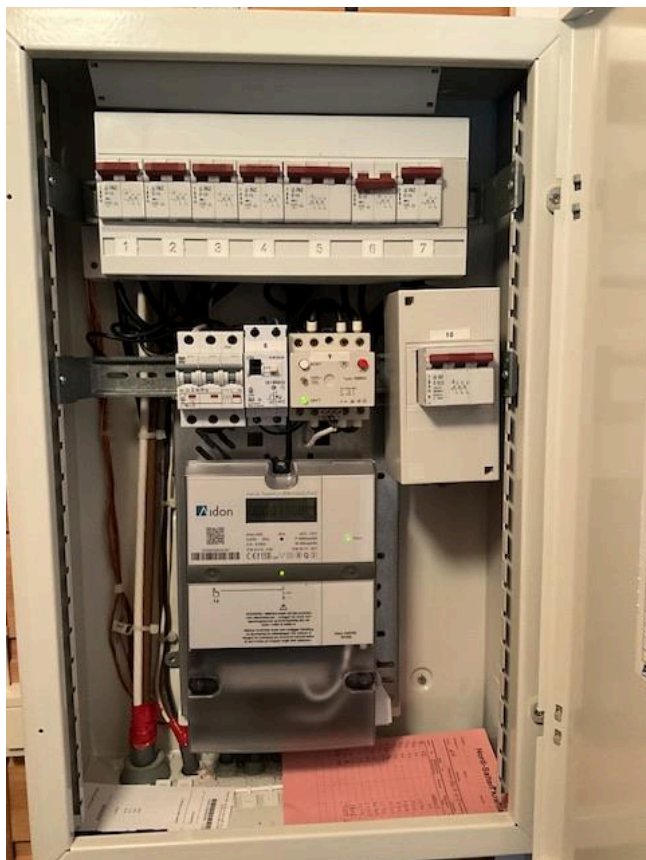
Det foreligger ikke dokumentasjon på anlegget.

Eldre sikringskap med 10 STK automatsikringer.

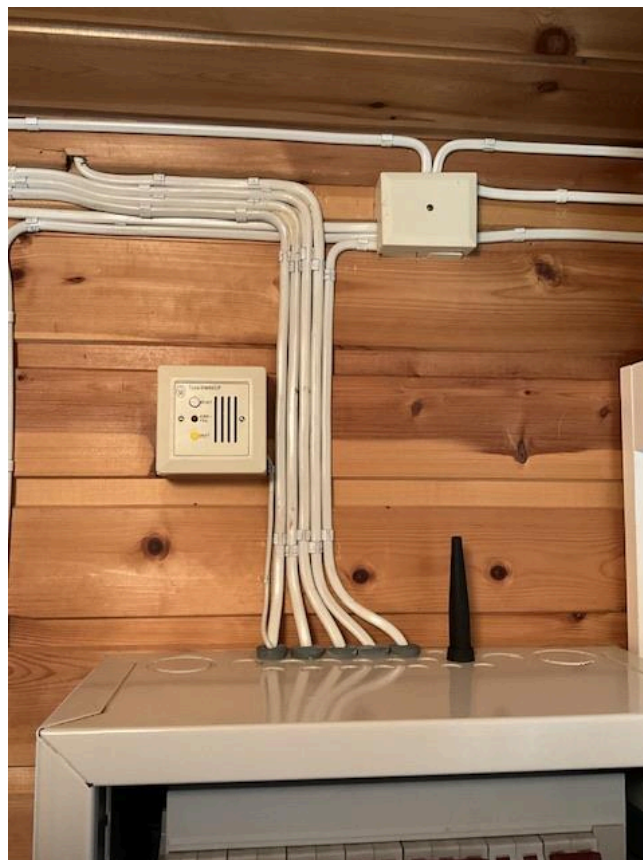
Åpen strømanlegg.
