# Tilstandsrapport

Fritidsbolig

Oksevågveien 308, 9790 KJØLLEFJORD

Befaringsdato: 24.06.2025

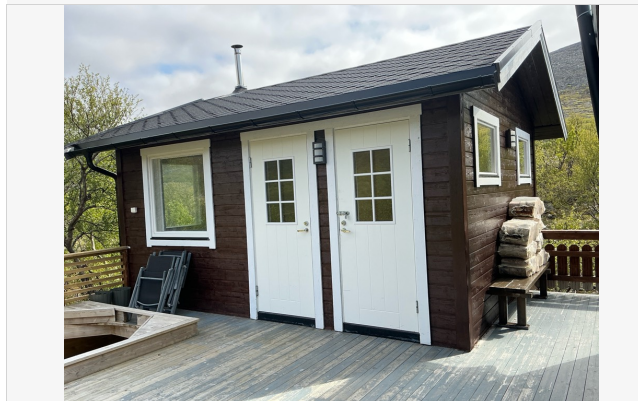
## Badstu

### Beskrivelse

Innvendig

Trepanel på vegg, gulv og himling

Utvendig papptak trepanel og bindingsverk

Bygget er ikke tilstandsvurdert ihht Forskrift til avhendingslova og NS3600. Dette er kun en enkel beskrivelse.
