# Tilstandsrapport

Enebolig

Vesledalvegen 2, 3579 TORPO

Befaringsdato: 18.09.2025

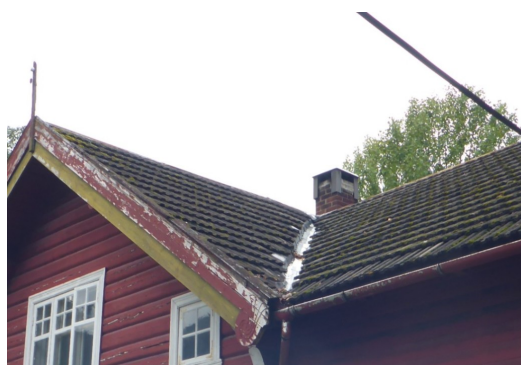
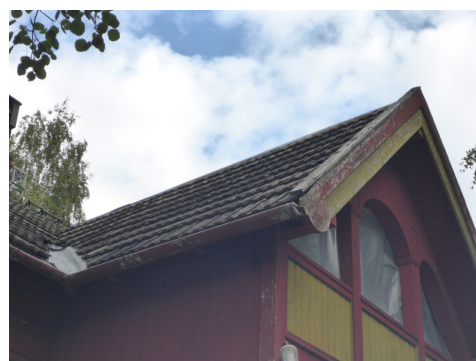
Taktekking og undertak må påregnes utskiftning. Det er flere pågående taklekkasjer, om dette får fortsette vil det bli ytterligere følgeskader på boligen.

Viser takflaten mot øst.

Viser takflaten mot sør.

- Det er påvist skader eller avvik på selve taktekingen.
- Mer enn halvparten av forventet brukstid er passert på taktekingen.
- Mer enn halvparten av forventet brukstid er passert på undertak.
- Det er avvik:

Fra bakkenivå er det registrert flere manglende og knuste taksteiner. Overflater har en del mose. Ut fra innvendige observasjoner ble det registrert råteskader på undertak av bord. Det er også registrert råteskader og værslitasje på vindskier og vannbord.

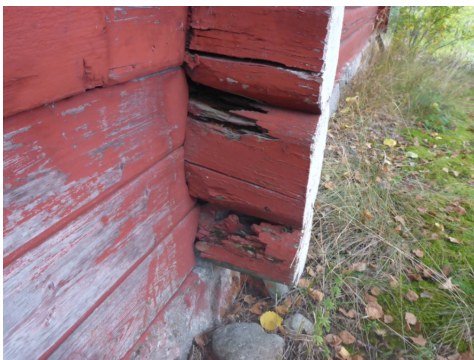
Registrert stedvis råteskade i laftede vegger. Overflater er generelt preget av værslitasje. En vegg er kledd opp igjen med stående kledning men ikke overflatebehandlet og hjørnebord mangler. Registrert hull i kledning etter hakkespett.

Viser råteskade i lafteknute langvegg mot vest.

Råteskadede konstruksjoner må skiftes ut. For øvrig har overflater behov for lokale reparasjoner, vedlikehold og overflatebehandling.

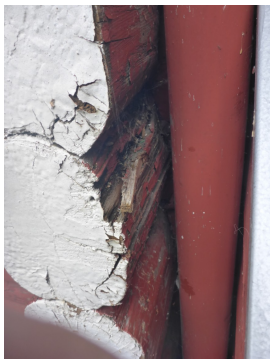
Viser råteskade i lafteknute langvegg mot øst

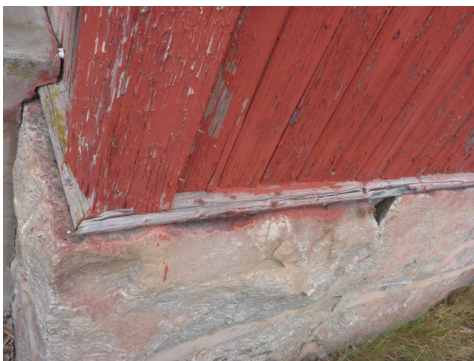
Viser kledning og vannbrett med værslitasje mot sør.

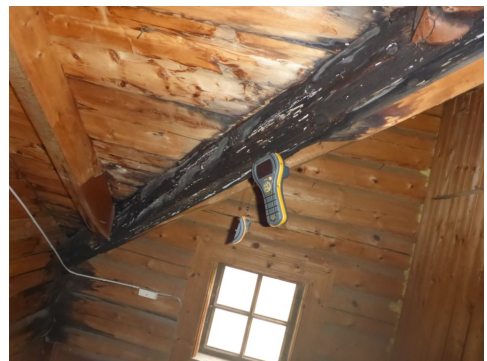
Som følge av pågående taklekkasjer ble det registrert fukt- og råteskader flere steder, spesielt i boder under gradrenner. I bod mot nordøst har taksperr svekket bæreevne pga. langvarig fuktskade.

Viser gradsperr med alvorlige fuktskader og svekket bæreevne i bod mot nordøst.

Råteskadede konstruksjoner må skiftes ut. Takkonstruksjonen er såpass svekket at det er en stor risiko for at den kan gi etter egenvekt/snølast.

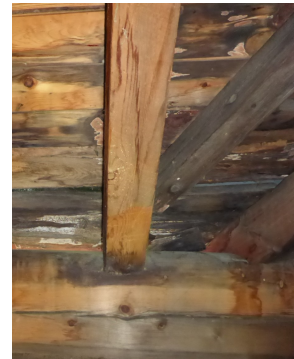
Viser gradsperr og undertak med alvorlige fuktskader i bod mot sørøst.

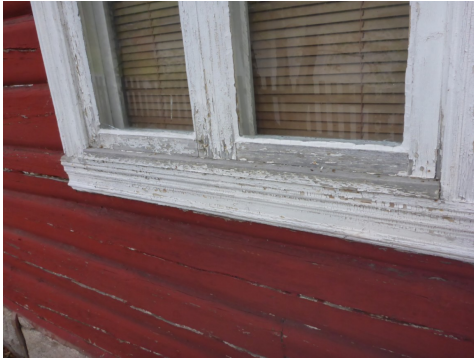
Registrert noen sprekke ruter i vinduer i 2. etasje. En del vinduer i 1. etasje er renoverte senere år, for øvrig er vinduer i dårlig forfatning.

Viser vindu med utvendig høy værsplitasje.

- Det må påregnes noe vedlikehold og at enkelte vinduer må skiftes ut.

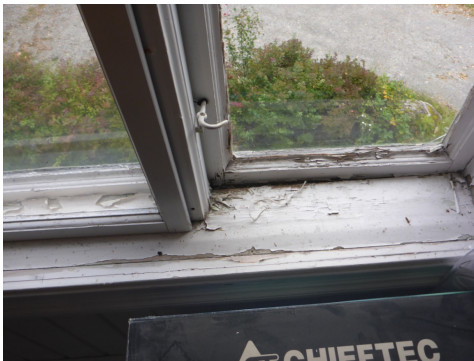
Viser vindu innvendig med slitasje.

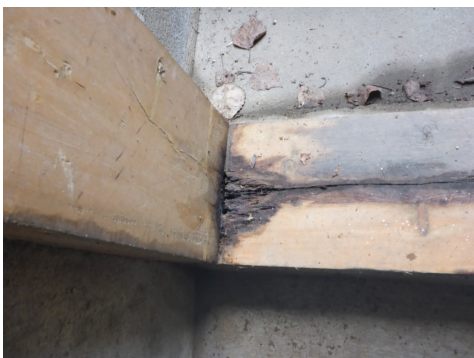
- Det er påvist dør(er) med fukt/råteskader.

Viser råteskadet terskel kjellerdør.

Råteskadet trevirke må skiftes ut.

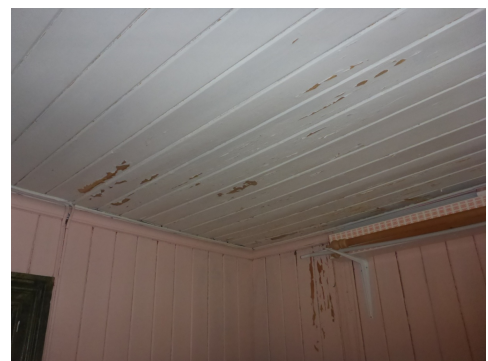
Overflater har generelt en del slitasje. I entré og flere rom i 2. etasje har en del en del malingsflass, som følge av rommene har vært uoppvarmet. Gulv i boder 2. etasje har fukt- og råteskader. Himling i 2. etasje har stedvis fuktskjolder.

Viser overflater vegger og himling i 2. etasje preget av amlingsflass.

For å lukke avvik må overflater vedlikeholdes, alternativt skiftes.

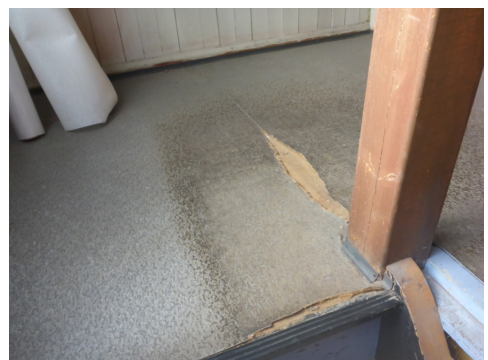
Viser overflate gulvbelegg i 2. etasje preget av høy slitasje.

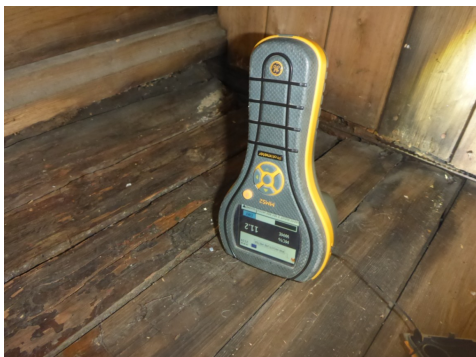
Viser gulv i bod 2. etasje med fukt- og råteskader.

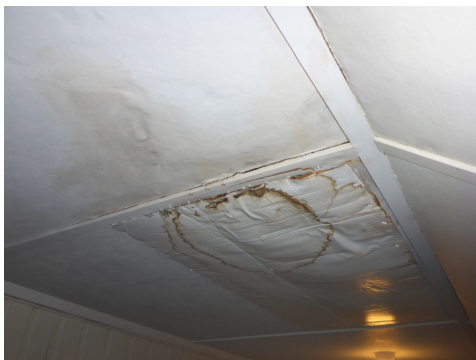
Viser himling i stue 2. etasje med fuktskjolder.

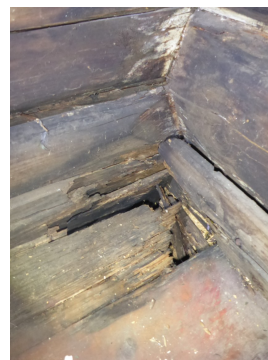
- Det er påvist fuktskader i etasjeskiller
- Målt høydeforskjell på over 20 mm innenfor en lengde på 2 meter. Tilstandsgrad 3 gis med bakgrunn i standardens krav til godkjente måleavvik.
- Målt høydeforskjell på over 30 mm gjennom hele rommet. Tilstandsgrad 3 gis med bakgrunn i standardens krav til godkjente måleavvik.
- Det er avvik:

Etasjeskille/gulv på grunn er overflatemålt med bruk av nivelleringslaser (målingene er gjort ved stikkprøver i enkelte rom). Det ble i 1. etasje stue registrert en høydeforskjell på 3 mm over 2 meter og 38 mm over lengden av rommet. I soverom ble det registrert 0 mm over 2 meter og 17 mm over lengden av rommet. I 2. etasje gang ble det registrert 38 mm over 2 meter og 12 mm over lengden av rommet. I soverom 3 ble det registrert 7 mm over 2 meter og 15 mm over lengden av rommet. Ut fra skade registrert på gulv i 2. etasjer (bod) må det påregnes at det kan være følgeskader på bjelkelag. Det må undersøkes nærmere ved avdekking.

Viser skade på gulv, bjelkelag og yttervegg.

- Råteskadet treverk må skiftes.
- For å få tilstandsgrad 0 eller 1 må høydeforskjeller rettes opp. Det vil imidlertid sjelden være økonomisk rasjonelt som et enkeltstående tiltak i en bolig som dette. Dersom boligen en gang skal renoveres, kan man vurdere slike tiltak.

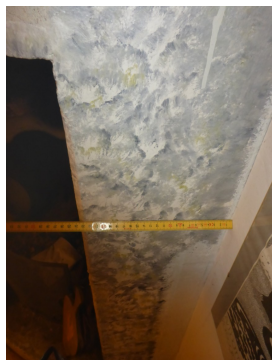
- Avstanden mellom ildstedet og brennbart materiale er for liten.
- Ildfast plate mangler på gulvet under/foran ildstedet.
- Pipevanger er ikke synlige.
- Det er avvik:

Viser avstand fra ildrom i peis til brennbart < 47 cm.

Pipevanger må gjøres synlige igjen, eventuelt må det utføres piperehabilitering med stålrør. Det må monteres ubrennbare plater på gulv hvor det mangler. Det må påregnes vedlikehold av piper over tak da disse ikke er pusset.

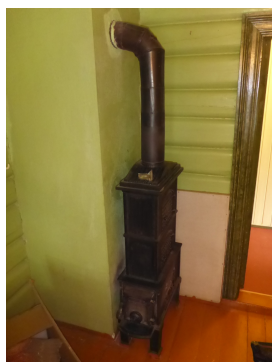
Viser etasjeovn i 2. etasje uten ubrennbar plate på gulv og avstand < 10 cm til pipe.

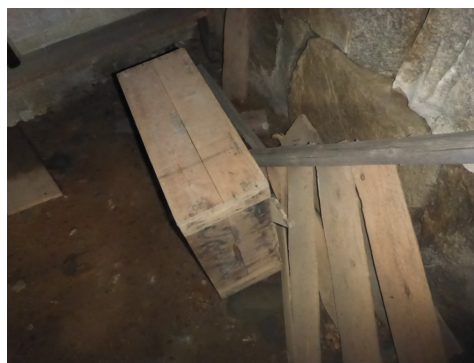
Viser trevirke lagret rett på bakken i jordkjeller.

Organiske materialer (trevirke) på grunnen bør fjernes fra jordkjelleren, dette for å forhindre mugg- og råtesopper etablerer seg.

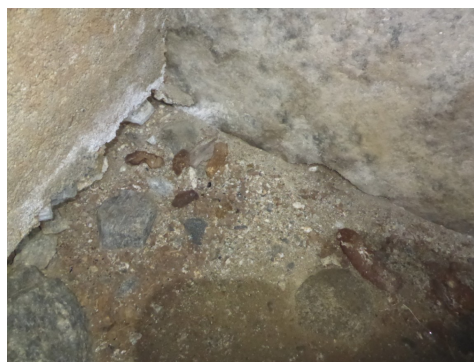
Viser ekskrementer etter dyr.

Det bør gjøres tiltak som forhindrer at gnagere og større dyr tar seg inn i jordkjelleren.

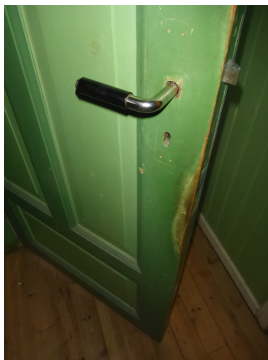
Viser innerdør med slitasje.

Det er ikke behov for umiddelbare tiltak, men behov utskiftning/vedlikehold nærmer seg.

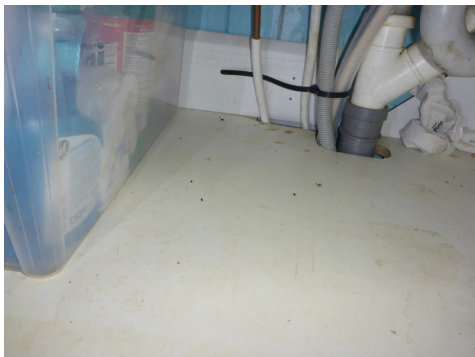
Viser museksskrementer i benkeskap.

Ytterligere undersøkelser må gjøres, og åpninger må tettes slik at en unngår at mus tar seg inn i bygningen. Skjulte skader i konstruksjoner kan ikke utelukkes da mus har tatt seg gjennom konstruksjoner og inn i bygningen.

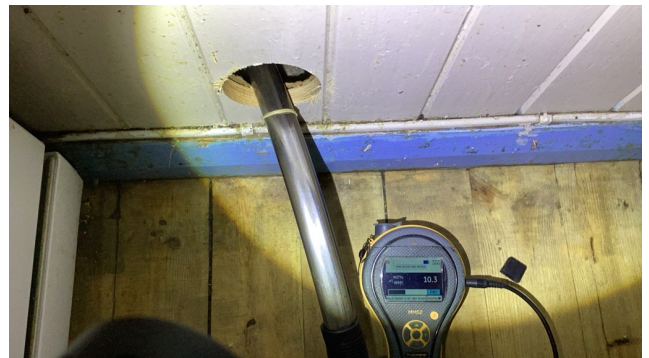
Det ble ikke målt fukt (dusj ikke benyttet på lengre tid), men det ble visuelt registrert merker/tegn til fukt inne i skilleveggen.

Viser fuktmåling uten å avdekke indikasjoner på fukt.

Våtrommet må rehabiliteres i sin helhet.

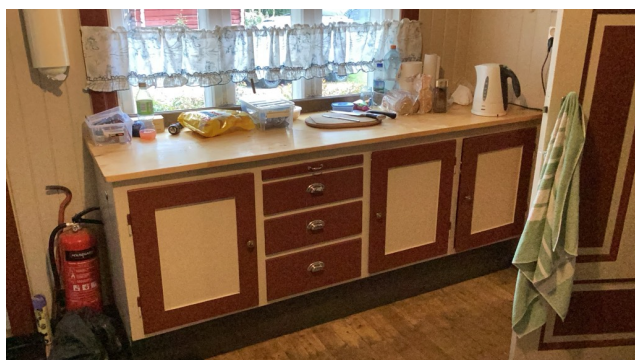
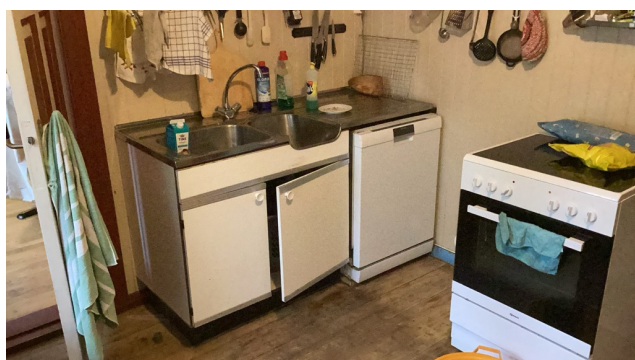
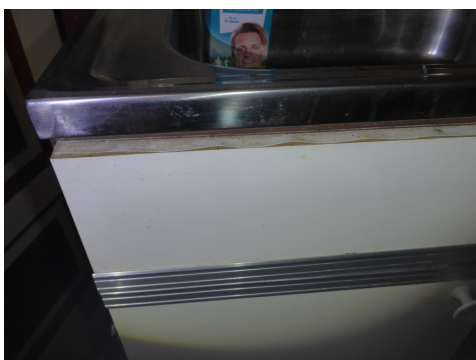
Innredningen av laminat har stedvis fuktsvellinger.

Viser innredning med fuktsvelling.

Innredning har behov for vedlikehold/utskiftning.

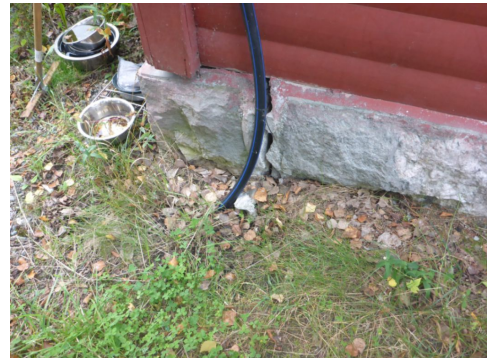
- Grunnmuren har sprekkdannelser.

Viser sprekke i grunnmur hjørne mot nordøst

For å få tilstandsgrad 0 eller 1 må grunnmur/fundamenter rettes opp. Det vil imidlertid sjelden være økonomisk rasjonelt som et enkeltstående tiltak på en bolig som dette. Tilstanden bør overvåkes.
