# Verditakst

## Landbrukseiendom "Olsgard" Søre Øygardsvegen 59 og 61, 3550 GOL

Gnr 34: Bnr 1 m.fl.  
3324 GOL KOMMUNE

# Tilstandsrapport

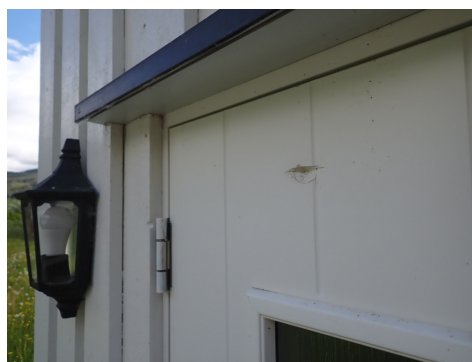
Viser skade på overflate av ytterdør.

- Kjellerdør må pusses inn slik at fukt ikke trenger inn og sollys skader bryter ned skumisolasjonen.
  - Ytterdøren bør justeres slik at den ikke subber mot terskelen, og skader i overflaten bør utbedres.
- Dersom dette ikke utbedres, kan det føre til ytterligere slitasje, redusert levetid og dårligere tetthet mot vær og vind.

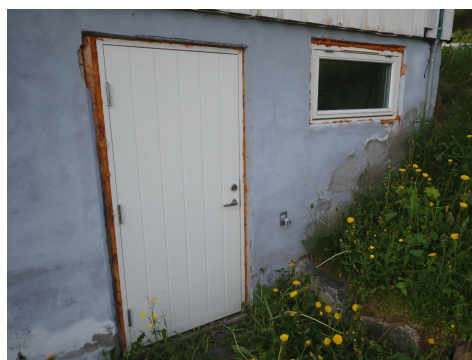
Viser kjellerdør uten innpussing/belistning.

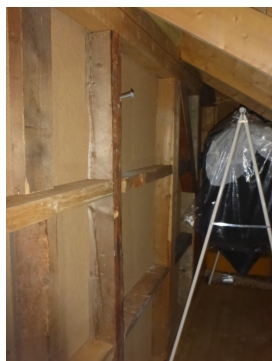
Viser deler av yttervegger på kneloft uten veggisolasjon.

Yttervegger på kneloft bør isoleres i sin helhet for å bedre energieffektiviteten og redusere varmetap.

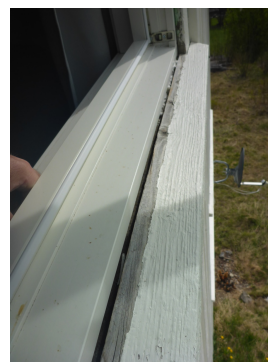
- Det er påvist at enkelte vinduer er vanskelig å åpne og lukke.
- Det er påvist avvik rundt innsettsdetaljer. En del av vinduene som er skiftet har en uheldig løsning med vannbrett, dvs det er glippe mellom karm og vannbrett, noe som medfører nedbør renner ned mellom karm og vannbrett. Stedvis er dette løst med en list som er lagt over overgang, dette er ikke tilstrekkelig sikring mot fukt.
- Karmene i de eldste vinduene er slitte og det er sprekker i trevirket. Vannbrett er preget av elde/værslitasje.
- Det er påvist avvik rundt innsettsdetaljer.

Viser uheldig løsning med vannbrett under vindu.

- Vinduer som er vanskelig å åpne og lukke bør justeres eller utbedres for å sikre funksjonalitet og brukervennlighet. Dersom dette ikke utbedres, kan det føre til redusert ventilasjon, økt slitasje og i verste fall skade på vinduene.
- Det bør utføres tiltak for å utbedre innsettsdetaljene, spesielt der det er glippe mellom karm og vannbrett. Konsekvensen av manglende utbedring er at nedbør kan trenge inn mellom karm og vannbrett, noe som kan føre til fuktskader og redusert levetid på vinduene og tilstøtende konstruksjoner. Kjellervindu må pusses inn slik at fukt terenger inn og sollys skader bryter ned skumisolasjonen.
- Det bør utføres vedlikehold og utbedring av slitte vinduskarmer og sprekker i trevirket for å hindre ytterligere forringelse, varmetap og inntrenging av fukt. Dersom tiltak ikke gjennomføres, øker risikoen for råteskader, muggvekst og kostbare reparasjoner på sikt.

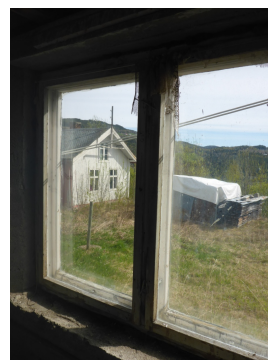
Viser eldre vindu i kjeller.

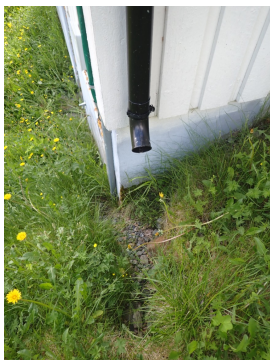
Viser takrennenedløp mot nordvest som ikke ledes vekk fra grunnmuren.

- Mangelfull bortledning av vann kan føre til fuktbelastning på grunnmur, med risiko for fukttinntrenging og skader på konstruksjonen.
- Manglende snøfangere kan føre til ras av snø og is fra taket, med fare for skade på personer, eiendom og installasjoner.

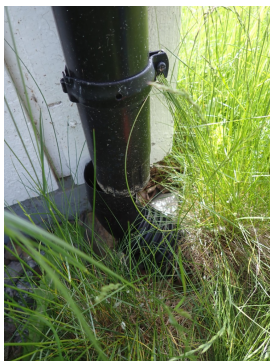
Viser takrennenedløp mot sørvest som delvis går utenom drensledning.

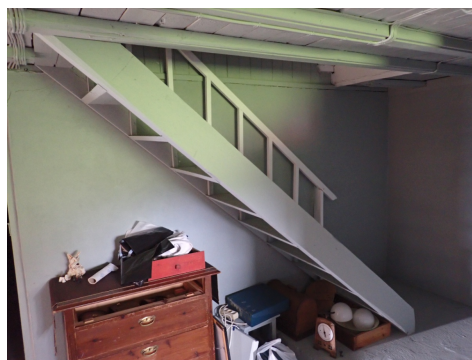
Viser kjellertrapp uten rekkverk.

- Åpninger mellom trinn i trappen kan påvirke sikker bruk, særlig for barn. Forholdet kan medføre økt risiko for fall og personskade ved ferdsel i trappen.
- Det anbefales å utbedre trappen slik at åpningene mellom trinnene tilfredsstiller gjeldende sikkerhetskrav.
- Manglende rekkverk kan redusere muligheten for støtte ved ferdsel i trappen. Forholdet kan medføre økt risiko for fallulykker og personskade, særlig for barn, eldre og personer med nedsatt balanse.
- Det anbefales å montere rekkverk på trappen for å sikre trygg bruk og bedre sikkerhet.

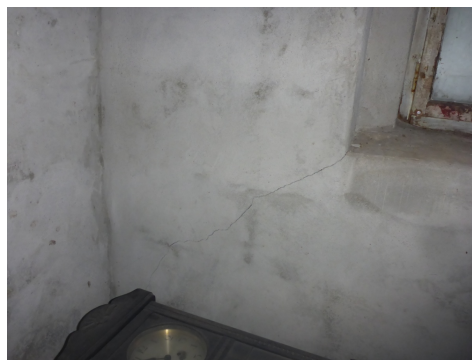
- Det er påvist indikasjoner på noe fuktgjennomtrengning i kjellergulv.
- Det er påvist indikasjoner på noe fuktgjennomtrengning inn i kjellermur.
- Det er påvist symptom på setninger (skråriss).
- Betonggulv har stedvis bom/hullrom og krakelerer i kjellerrom mot sørøst.

Viser skråriss/sprekk i kjeller.

- Det påviste fuktnivå gir grunn til å overvåke konstruksjonen jevnlig for å se utvikling over tid, og eventuelt foreta tiltak for å unngå fuktskader.
- Det påviste fuktnivå gir grunn til å overvåke konstruksjonen jevnlig for å se utvikling over tid, og eventuelt foreta tiltak for å unngå fuktskader.
- Skråriss som følge av setninger kan indikere bevegelser i fundament eller konstruksjon. Dette kan føre til videre sprekkutvikling, skjevheter og i noen tilfeller svekket stabilitet.
- Betonggulv i rom mot sørøst har dårlig kvalitet, og må støpes på nytt om gulvet skal være funksjonelt.

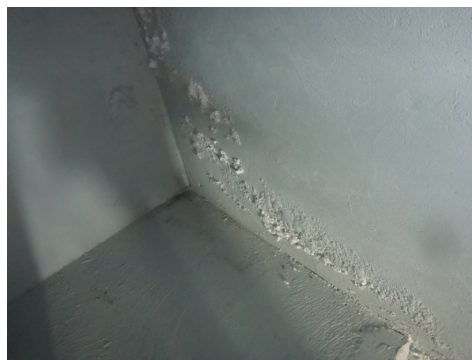
Viser saltutslag som er en indikasjon på fuktgjennomtrengning/kapilærsug.

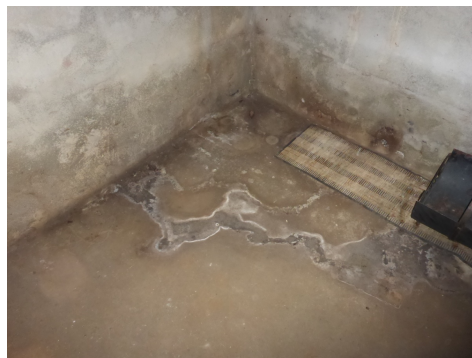
Viser saltutslag/fuktskjolder gulv på grunn som er en indikasjon på fuktgjennomtrengning.

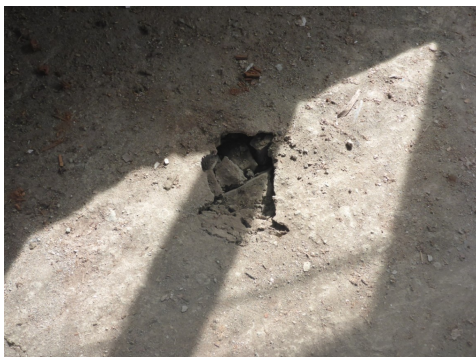
Viser kjellergulv som krakelerer i kjellerrom sørøst.

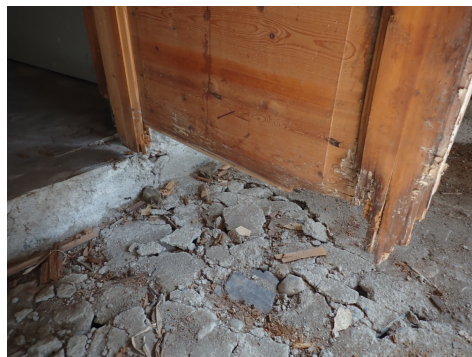
- Registrert generell slitasje på overflater og beslag på de eldste dørene. Enkelte dører subber karm/terskel. En dør i kjeller har råteskader i bunnen.

Viser innerdør i kjeller med råteskader.

- En dør i kjeller bør skiftes ut grunnet råteskader, for å unngå videre forringelse og mulig spredning av råte til omkringliggende konstruksjon.

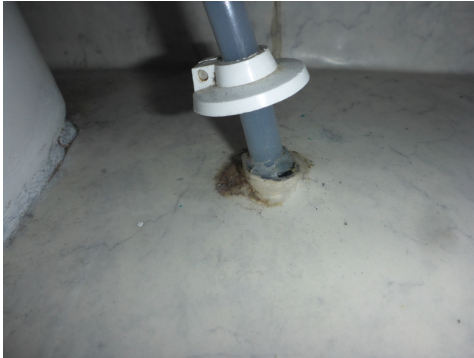
- Det er påvist mangelfull/feil utførelse rundt rørgjennomføringer e.l. som gir fare for fukt i konstruksjonen i våtsone,
- Baderomspanel er eldre enn 10 år og det mangler dokumentasjon. Tettesjiktet har derfor usikker fremtidig funksjon.

Viser utett løsning oppstikk vannledning klosett.

- Konsekvensen er at det kan oppstå fuktskader i konstruksjonen bak overflatematerialet. Vann kan trenge inn gjennom utette rørgjennomføringer og forårsake fuktskader ved fukttilførsel gjennom enten bruksvann eller lekkasjevann.
- Overvåk konstruksjonen jevnlig. For å få tilstandsgrad 0 eller 1 må løsningen utbedres, men tidspunktet for når dette er nødvendig er vanskelig å si noe om.
- Det anbefales årlig visuell kontroll.

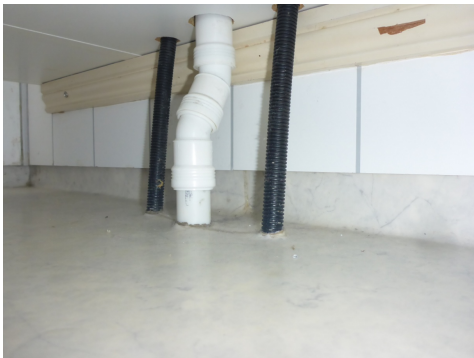
Viser utette løsninger oppstikk under servanttinnredning.

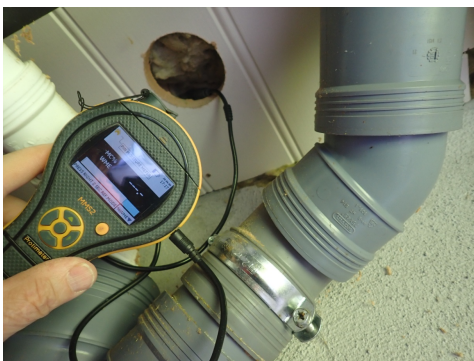
Hulltaking med kontroll er foretatt fra underliggende kjellerrom under dusjområde, uten her å avdekke unormale forhold.

Viser utført fuktmåling fra undersiden av badet uten å avdekke unormale verdier av fukt.

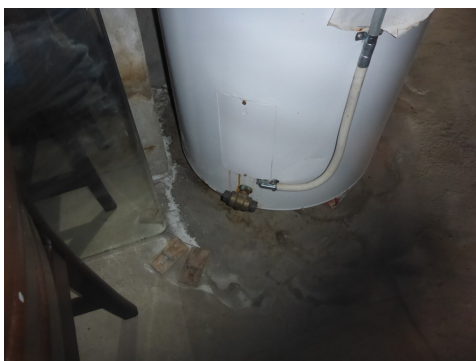
- Varmtvannstanken er over 20 år og har derfor usikker fremtidig funksjon.
- Berederen er noe preget av rust i bunnen.
- Det er ikke påvist tilfredsstillende avrenning eller annen kompensering fra varmtvannstank.

Viser bereder preget av rust.

- Det er ikke behov for utbedringstiltak siden tanken fungerer i dag, men ut ifra alder kan skader plutselig oppstå.
- Det anbefales å følge med på utviklingen av rusten og vurdere tiltak dersom omfanget øker, da videre rustdannelse over tid kan føre til lekkasje fra tanken og skade på omkringliggende konstruksjoner.
- Det bør etableres tilfredsstillende avrenning eller lekkasjesikring ved varmtvannstank.
