# Verditakst

## Landbrukseiendom

**Søre Øygardsvegen 59 og 61, 3550 GOL**

Gnr 34: Bnr 1 m.fl.

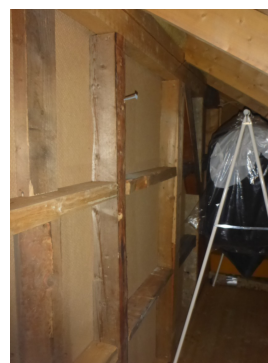
Luftet kledning var ikke vanlig ved oppføringstidspunktet. Skulle ytterveggene kles på nytt vil det være hensiktsmessig å etablere lufting. Kledningen har behov for vedlikehold/overflatebehandling. Yttervegger på kneloft bør isoleres i sin helhet.

Viser deler av yttervegger på kneloft uten veggisolasjon.

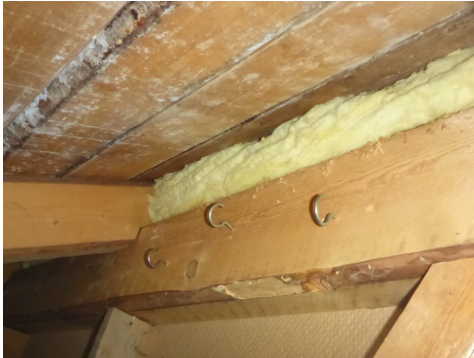
Deler av taket har ingen lufting, som var vanlig ved oppføringstidspunktet. Deler av kaldtloft mangler isolasjon. Registrert spor etter mus på kaldtloftet. Skjulte skader i konstruksjonene kan ikke utelukkes da mus trolig har tatt seg opp gjennom yttervegger og etasjeskiller.

Viser del av taket som er uten lufting.

Konstruksjonen har fungert frem til nå med dette avviket. Kaldtloft bør isoleres i sin helhet. Ytterligere undersøkelser må gjøres, og åpninger må tettes slik at en unngår at mus tar seg inn til kaldtloftet og forårsaker skader på isolasjon, osv.

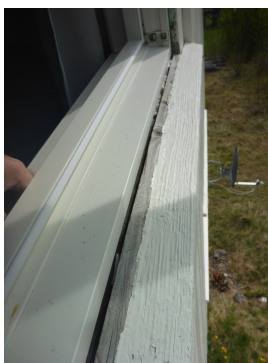
De eldste vinduene er i generelt dårlig stand. En del av vinduene som er skiftet har en uheldig løsning med vannbrett, dvs det er glippe mellom karm og vannbrett, noe som medfører nedbør renner ned mellom karm og vannbrett. Stedvis er dette løst med en list som er lagt over, dette er ikke tilstrekkelig sikring mot fukt. Vannbrett er preget av elde.

Viser uheldig løsning med vannbrett under vindu.

Det bør monteres vannbrettbeslag som går under bunnkarm på vinduer.

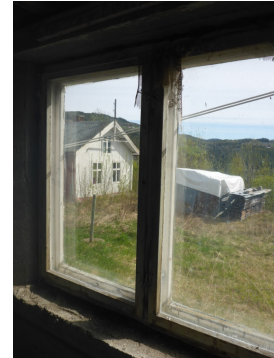
- Det er påvist at enkelte vinduer er vanskelig å åpne/lukke.
- Det er påvist avvik rundt innsetningsdetaljer.
- Karmene i vinduer er slitte og det er sprekker i trevirket.

Viser eldre vindu i kjeller.

- Andre tiltak:
- Det må påregnes noe vedlikehold og at enkelte vinduer må skiftes ut.

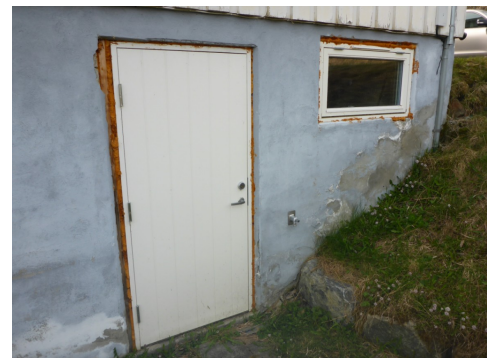
Viser kjellerdør uten innpusning/belistning.

Ytterdøren har justeringsbehov. Ytterdør kjeller bør pusset inn.

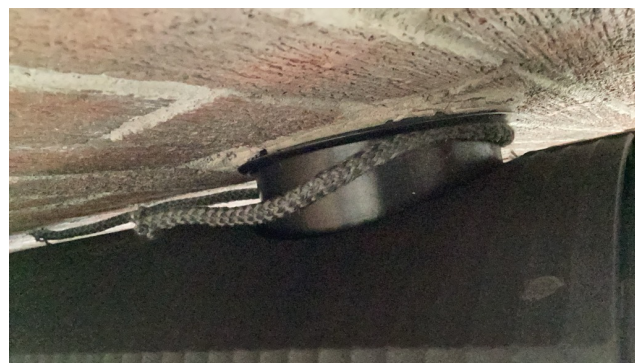
Viser løs pakning røykrør.

Pakning må settes på plass.

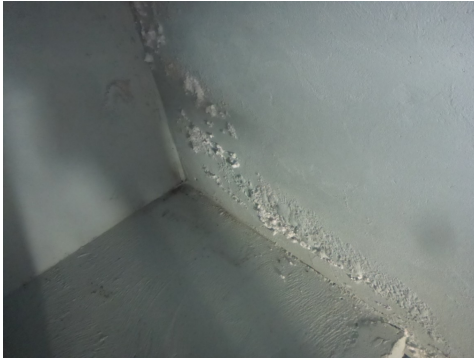
- Det er påvist indikasjoner på noe fuktgjennomtrenging i kjellergulv.
  - Det er påvist indikasjoner på noe fuktgjennomtrenging inn i kjellermur.
- Betonggulv har stedvis bom og krakelerer i kjellerrom mot sørøst.

Viser saltutslag som er en indikasjon på fuktgjennomtrengning

- Det påviste fuktnivå gir grunn til å overvåke konstruksjonen jevnlig for å se utvikling over tid, og eventuelt foreta tiltak for å unngå fuktskader.

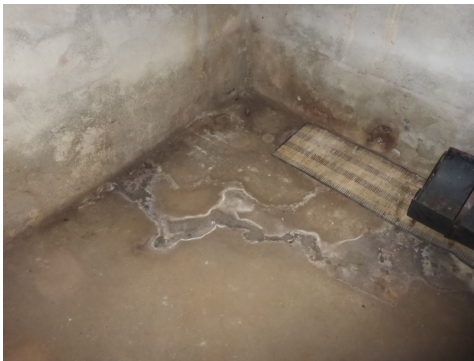
Viser saltutslag/fuktskjolder gulv på grunn som er en indikasjon på fuktgjennomtrengning

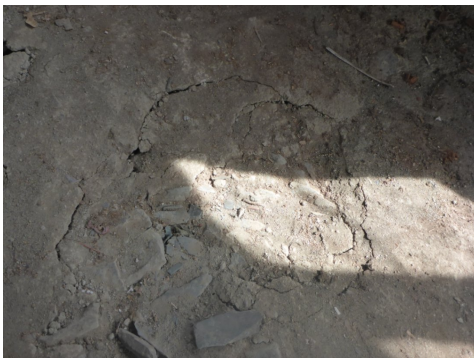
Viser kjellergulv som krakelerer i kjellerrom sørøst

Betonggulv i rom mot sørøst har dårlig kvalitet, og må støpes på nytt om gulvet skal være funksjonelt.

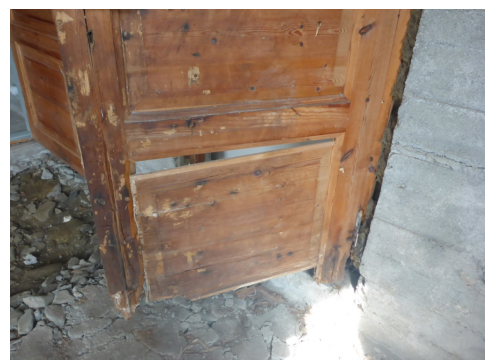
Registrert generell slitasje på overflater og beslag på de eldste dørene. Enkelte dører subber karm/terskel. En dør i kjeller har råteskader i bunnen.

Innerdør i kjeller med råteskader.

En dør i kjeller har behov for utskiftning. Forøvrig er det ikke behov for umiddelbare tiltak, men behov utskiftning/vedlikehold nærmer seg.

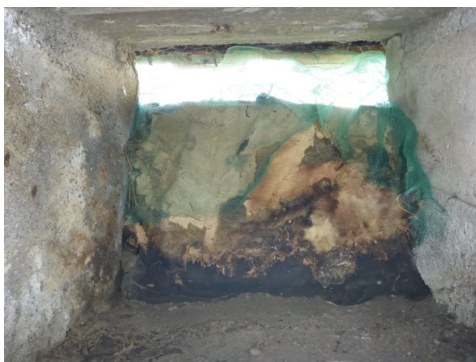
Viser åpning og spor etter mus i kjellerom sørvestlig hjørne.

Ytterligere undersøkelser må gjøres, og åpninger må tettes slik at en unngår at mus tar seg inn i bygningen. Skjulte skader i konstruksjoner kan ikke utelukkes da mus har tatt seg gjennom konstruksjoner og inn i bygningen.

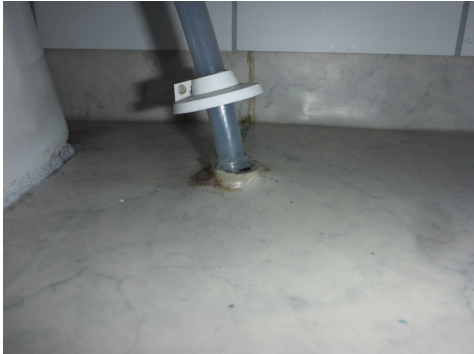
- Det er påvist mangelfull/feil utførelse rundt rørgjennomføringer e.l. som gir fare for fukt i konstruksjonen i våtsonen.
- Mer enn halvparten av forventet brukstid er passert på membranløsningen.

Viser utett løsning oppstikk vannledning klosett

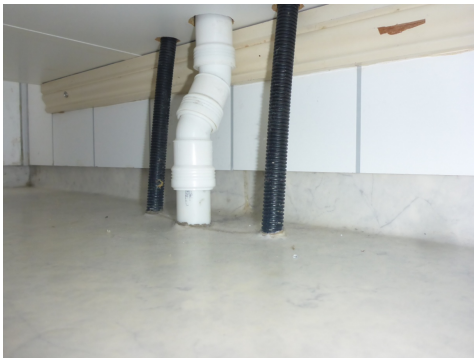
Viser utette løsninger oppstikk under servanttinnredning.

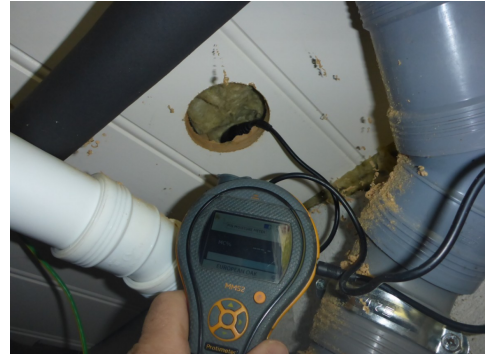
Hulltaking med kontroll er foretatt fra underliggende kjellerrom under dusjområde, uten her å avdekke unormale forhold.

Viser utført fuktmåling fra undersiden av badet uten å avdekke unormale verdier av fukt.

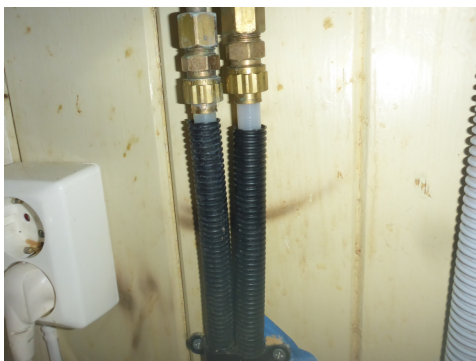
Viser manglende endetetning på tilførsler til kjøkkenvask i benkeskap.

- Det må monteres tettemuffer i enden av varerørene.

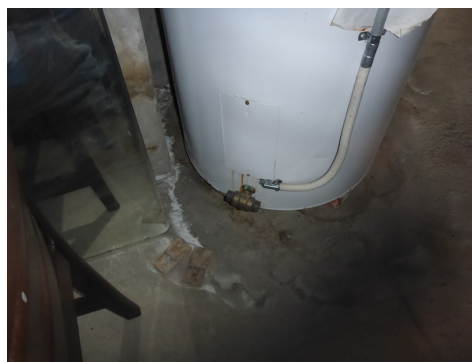
Berederen er noe preget av rust i bunnen.

Viser bereder preget av rust

- Det er ikke behov for utbedringstiltak siden tanken fungerer i dag, men ut ifra alder kan skader plutselig oppstå på eldre tanker.
- Det bør etableres tilfredsstillende avrenning eller lekkasjesikring ved varmtvannstank.

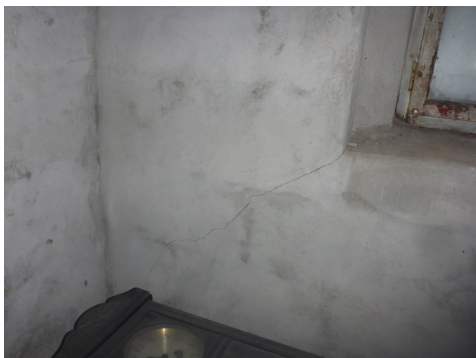
- Det er registrert skråriss som er symptom på setninger.

Viser skråriss som er symptom på setninger.

Grunnmur har behov for utvendig vedlikehold. Da det gjelder riss og setninger er det ikke behov for tiltak, men tilstanden bør overvåkes.

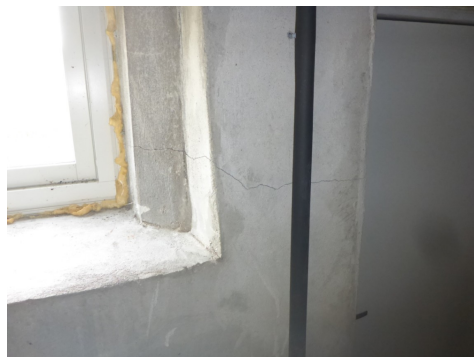
Viser horisontalriss som er symptom på jordpress.

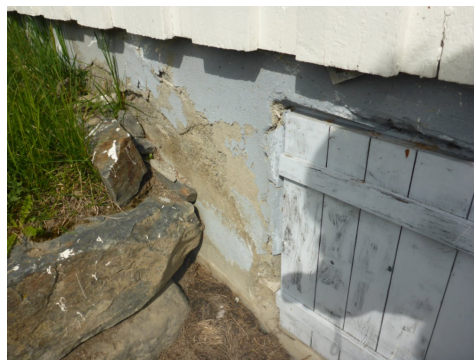
Viser avskalling av puss.
