# Tilstandsrapport

Fritidsbolig

Solberglia hytteområde Røyvegen 403, 2423  
ØSTBY

Befaringsdato: 05.09.2025

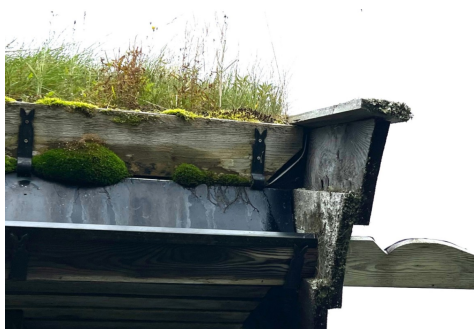
Torvstokksbord med stevise/punktvis fuktmerker, og erfaringsmessig kan det være skjulte råteskader.

Torvstokksbord, takrenne, vindski og isbord.

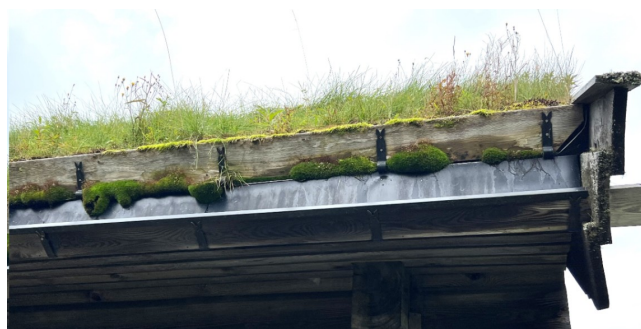
Torvstokksbord, takrenne, vindski og isbord.

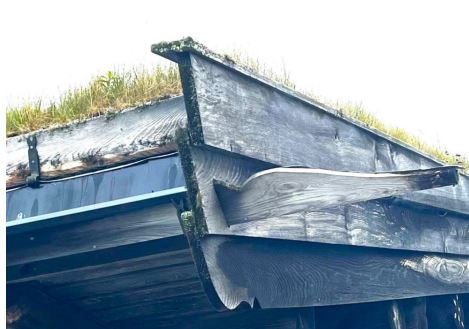
Torvstokksbord, takrenne, vindski, isbord og utkast/avrenning via vindski.

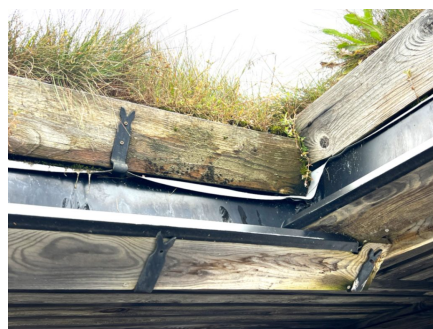
Torvstokksbord - Innvendig hjørne ved hovedinngang.

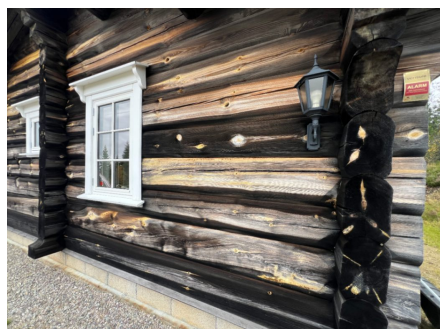
Dette er massive tømmervegger med det diverse krymping, sprekker og skjevheter, og er «normalt».

Gavlvegg mot parkering.

For å få tilstandsgrad 0 eller 1 må det gjøres vedlikehold, men tidspunktet for når dette er påkrevet/nødvendig er vanskelig å si noe om.

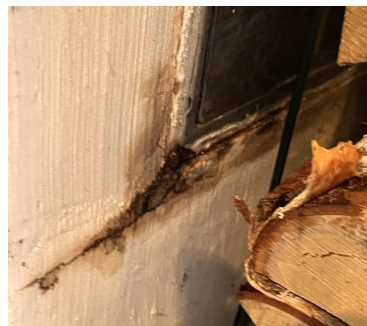
Det er fukt eller sotrenning under feieluke.

Fukt/Sotrenning ved feieluke.

Sjekke tetting rundt pipe utvendig i fm fukt/sotrenning. Dersom det renner vann ut av sotluka, er dette som regel et tegn på kondensering. Soting kan normalt vaskes bort.

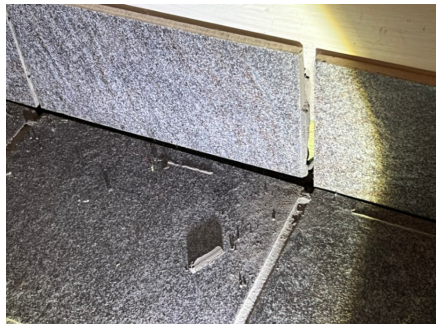
- Det er påvist avvik i fuger.

Sokkelfliser. Manglende fug/silikon.

Badet fungerer med dusjkabinett. For å lukke avviket må det etableres membranløsning/oppbrett og deretter sokkelfliser med fuging/silikon.

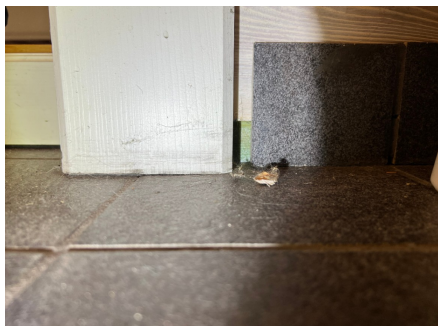
Det er ikke membranløsning i fm membran/oppkant bak sokkelfliser som gir fare for fukt i konstruksjonen ved eventuelt vannutstrømning. Eier oppgir i egenerklæring at det neppe er membranløsning.

Ingen membran/oppkant bak sokkelfiser langs vegger

Rommet har fungert siden byggeår. Opprettholde bruk av dusjkabinett. For å lukke avvik må det etableres membranløsning/oppkanter i fm sokkelfliser. Vurdert kostnadsestimat i sammenheng med bad 2.

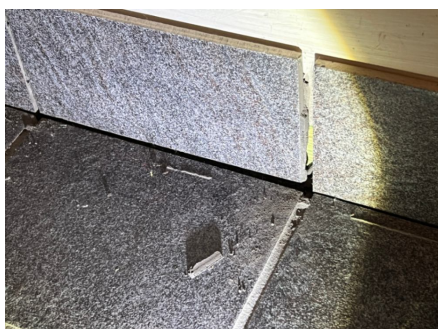
Ingen membran/oppkant bak sokkelfiser langs vegger

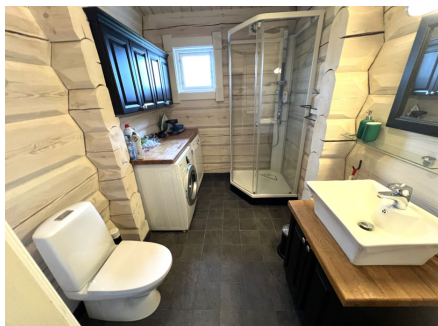
Bad 2

Det er ikke membranløsning i fm membran/oppkant bak sokkelfliser som gir fare for fukt i konstruksjonen ved eventuelt vannutstrømning. Eier oppgir i egenerklæring at det neppe er membranløsning.

Rommet har fungert siden byggeår. Opprettholde bruk av dusjkabinett. For å lukke avvik må det etableres membranløsning/oppkanter i fm sokkelfliser. Vurdert kostnadsestimat i sammenheng med bad 1.

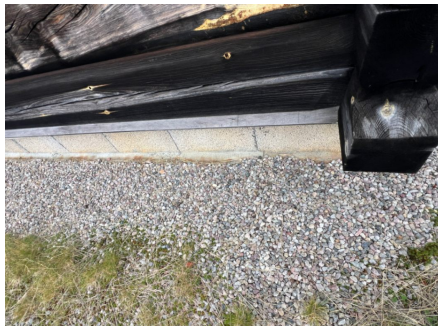
Upusset Lecamur utvendig.

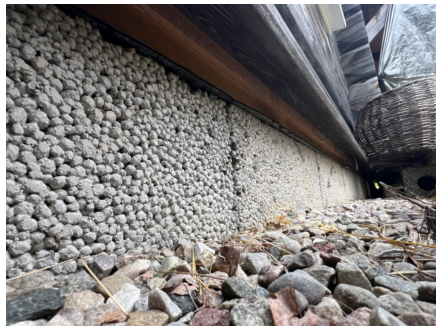
Upusset Lecamur utvendig.

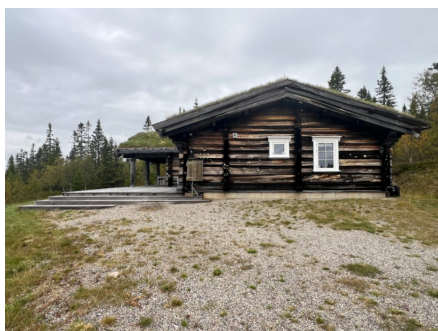
Det er ikke fall fra grunnmur og ut fra bygget - rundt hele bygget, med fare for fukt/overvann mot grunnmur. Det anbefales på generelt grunnlag fall på terreng ut fra boligen/grunnmur med fall minst 1:50 i 3 meters lengde ut fra bygningen, slik at overflatevann ledes bort.

Fremsiden - parkering. Sør.

Ingen umiddelbare tiltake er vurdert, da det ikke er kjeller på bygningen.
