# Tilstandsrapport - NS 3600

## Andsvatnveien 662

9310 Sørreisa

Gnr: 17 Bnr: 122

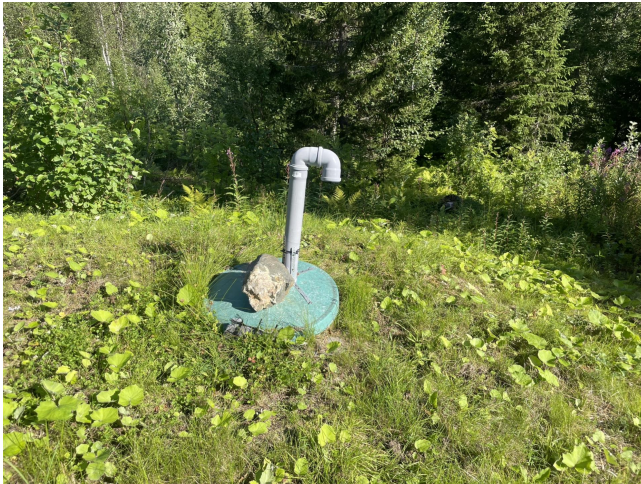
Avlufting fra septiktank skjer via lokket i stedet for via lufting over tak. Manglende korrekt plassering av ventilasjonsrør for lukt og gassutslipp.

Økt risiko for opphopning av gasser som kan være helseskadelige eller eksplosive.

Avlufting fra septiktank skjer via lokket i stedet for via lufting over tak.  
Manglende korrekt plassering av ventilasjonsrør for lukt og gassutslipp.

Involver fagperson for riktig utførelse og tilpasning til bygningens konstruksjon.

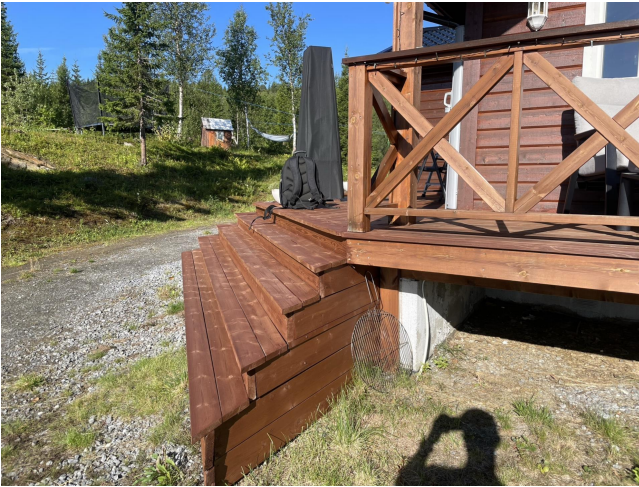
Økt risiko for fall og personskade, spesielt for barn og eldre.

Avvik fra gjeldende byggetekniske forskrifter.

Det mangler rekkverk på trapp fra terreng til veranda.

Rekkverk på veranda har ikke høyde eller utforming som tilfredsstillers dagens krav.

Bytt eller tilpass eksisterende rekkverk på verandaen slik at det oppfyller dagens krav til høyde og utforming.

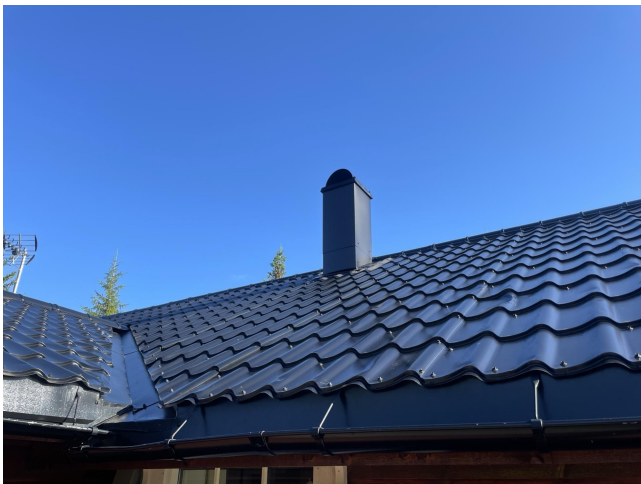
Økt risiko for snøras som kan skade personer, biler eller eiendom under taket.

Det er ikke montert snøfangere på tak med glatt taktekking.

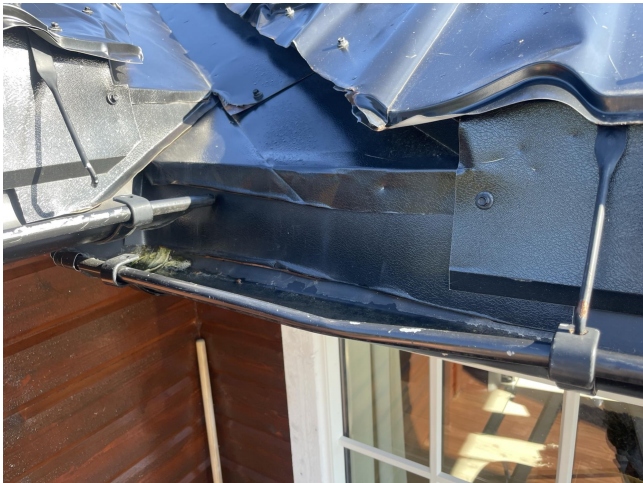
Det er utilstrekkelig fall på deler av takrennen. Takrennen har mindre, kun estetiske skader.

Vannet ledes ikke effektivt bort og kan føre til opphopning. De estetiske skadene påvirker ikke funksjonen, men kan gi et mindre pent uttrykk.

Justere eller skifte ut takrennen slik at den får tilstrekkelig fall for god vannavrenning. Estetiske skader trenger ingen tiltak med mindre utseendet ønskes forbedret.

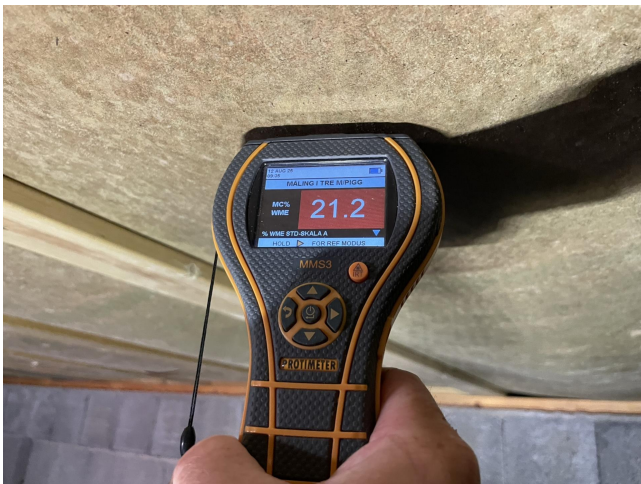
Fuktskader kan føre til svekket konstruksjon og risiko for mugg- og råteskader dersom det ikke utbedres.

Synlige fuktskader under stubbgulv som følge av kondensproblemer. Det er gjennomført måling som tilsier fuktskader.

Det anbefales kontrollert uttørring og ny fuktmåling etter en periode for å sikre at fuktverdiene går ned til akseptabelt nivå.

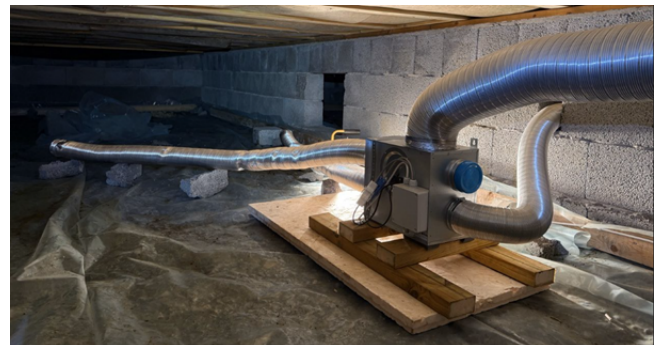
Det er montert Flexit aggregat med trådløs styring for å sikre god gjennomstrømning.

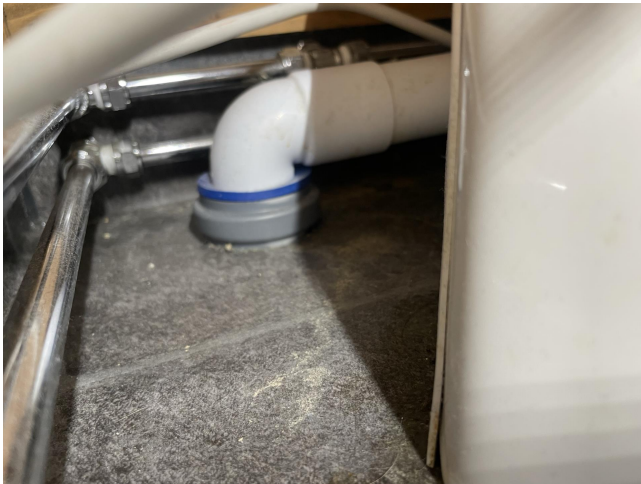
Risiko for vanninntrengning som kan føre til fuktskader i underliggende konstruksjon. Økt fare for oppbygging av bakterier og lukt ved dårlig rengjøring rundt åpningen.

Det er utført en gjennomføring i vinylgulvet som ikke er tett eller riktig avsluttet. Overgangen mellom gjennomføringen og gulvet er ikke forseglet i henhold til krav.

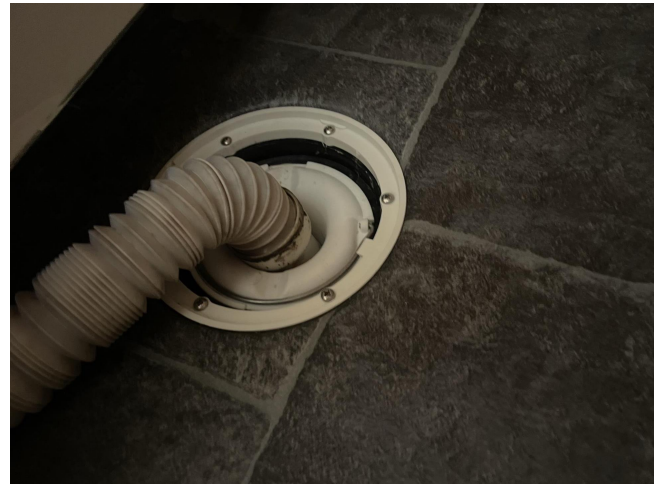
Risiko for vannansamling og fuktskader, selv om dusjkabinett er benyttet. Fare for at vann blir stående og ikke ledes bort.

Manglende fall mot sluk.

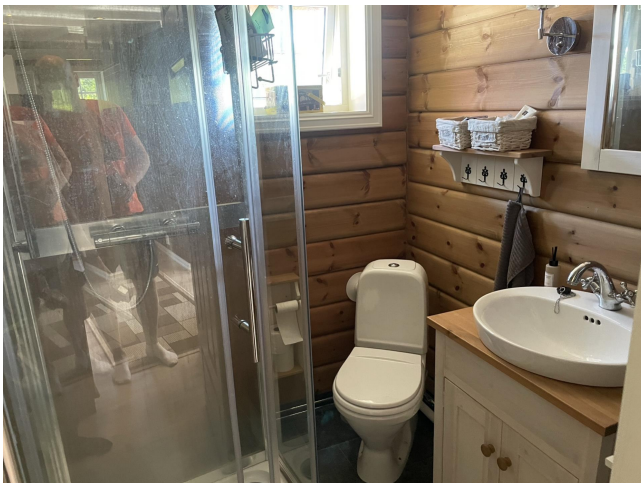
Vindu i våtsone kan være utsatt for fuktbelastning, men risikoen reduseres ved bruk av dusjkabinett. Trepanel kan ta skade ved direkte vannsprut, men dampspærre bak reduserer risikoen for fuktskader i konstruksjonen.

Vindu er plassert i våtsone. Liggende trepanel er benyttet i våtsone.

Sørg for at vinduet er godt tett og vedlikeholdt, spesielt rundt karm og listverk. Kontroller at dusjkabinett brukes konsekvent for å begrense fuktbelastning. Følg med på tilstand til trepanel over tid, og vurder utskifting ved tegn til oppfukting.

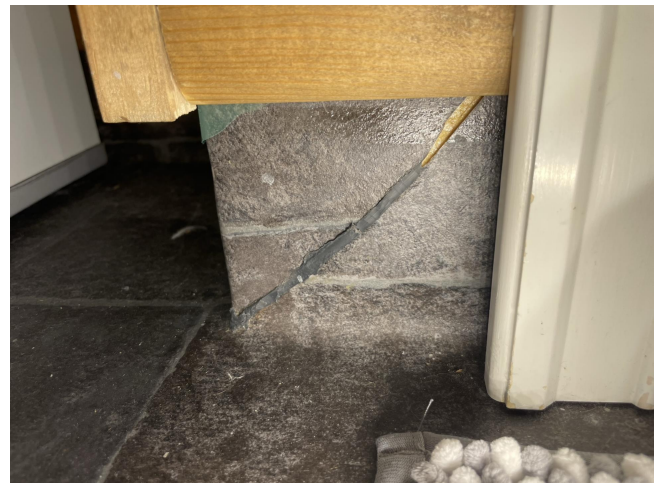
Skjøt i vinylbelegg er utført med fugemasse i stedet for varmsveis. Arbeidet er uferdig.
