# Tilstandsrapport

Enebolig

Bagnslinna 15 , 2930 BAGN

Befaringsdato: 18.08.2025

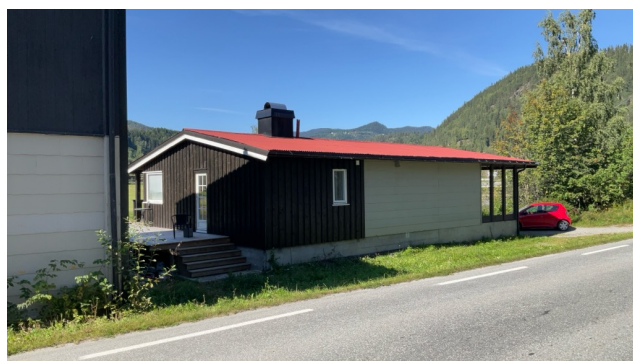
- Tidspunkt for utskifting av takteking nærmer seg.

Tiltak med bytte av tekking og etablering av undertak bør vurderes.

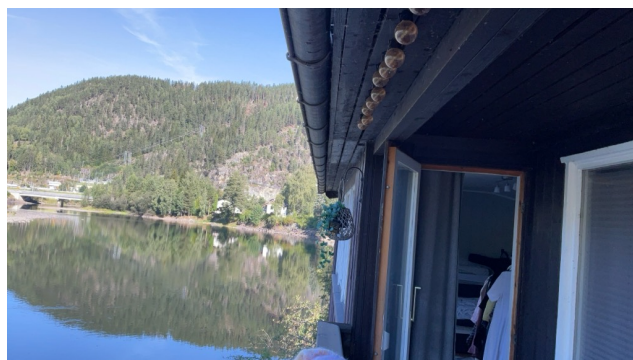
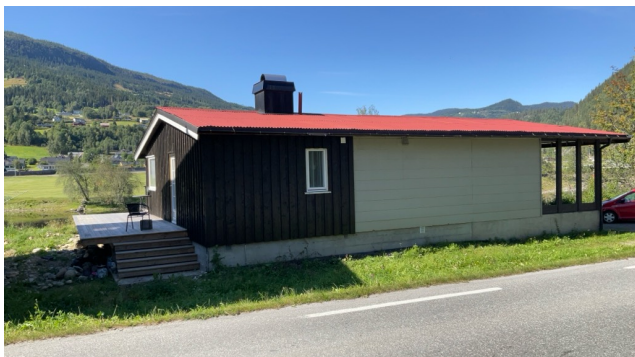
### TG 2 Nedløp og beslag

- Det bør lages system for bortledning av vann fra taknedløp ved grunnmur.
- Stigetrinn for feier må monteres.

Vurderes montering av snøfangere for eksempel ved inngang eller terrasse må det sjekkes ut at konstruksjonen tåler eventuelle nye påkjenninger.

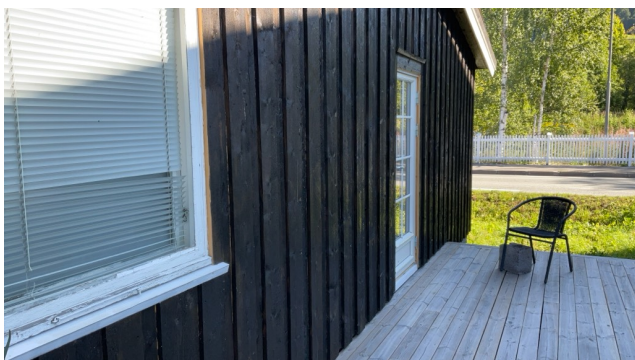
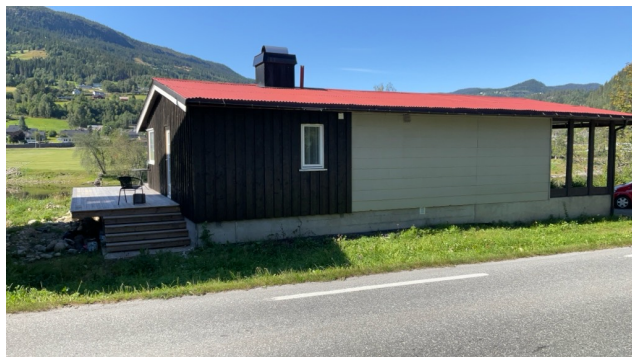
## ! TG 2 Veggkonstruksjon

Yttervegger av bindingsverk fra byggeår og tilbyggingsår. Det er antatt isolering med mineralull. Utvendig kledning med tømmermannspanel rett på vindsperre med treklosser som lusinger/ musestopper i tillegg til noen områder med eternitplater..

Konstruksjonen har begrenset lufting av kledning. Ut fra dagens byggemåte er dette å se på som et avvik. Ved oppføringstidspunkt var benyttet byggemåte typisk for området. Byggemåten har i dette området normalt sett ikke ført til skader av betydning, dette gjelder også i dette tilfellet Byggemåte er typisk for område og oppføringstidspunkt. Utvendig kledning er ca 65 år gammel. Noe kledning med sprekkdannelser er registrert, må sees på som normalt ut fra alder. Eternitplater inneholder asbest. Noe plater med sprekker/ riss.

Utskifting av enkeltbord må påregnes. Ved omlegging av kledning anbefales det å etablere lufting.

Tiltak på eternitkledning må gjennomføres av foretak med kompetanse på dette. Må behandles som spesialavfall.

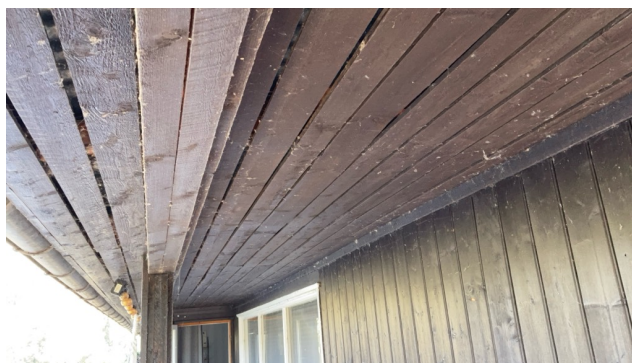
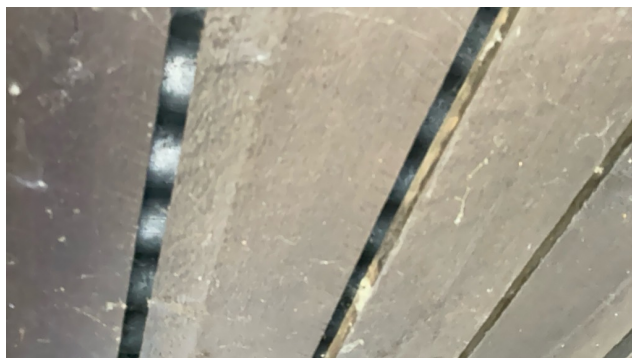
## ! TG 2 Takkonstruksjon/Loft

- Lufting/ventilering bør forbedres.

Forbedring av lufting og isolering av konstruksjonen bør vurderes for å forebygge varmegjennomgang/ kondensering og mulig skadeutvikling. Ut fra byggemåte må en vurdere behov for snømåking av tak gjennom vinteren.

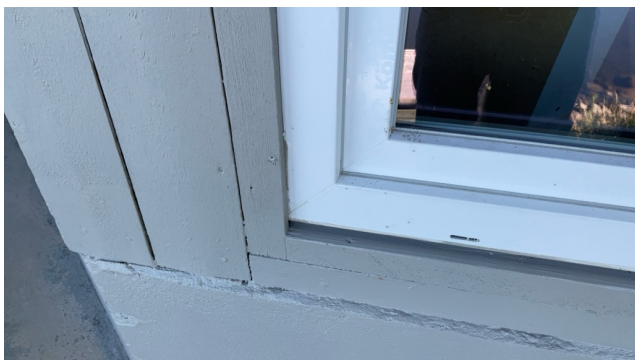
## ! TG 2 Vinduer - 2

- Det er påvist avvik rundt innsettingsdetaljer.

- Det bør gjøres tiltak for å lukke avviket.

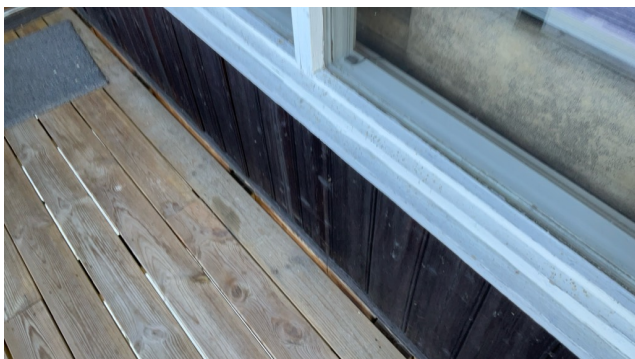
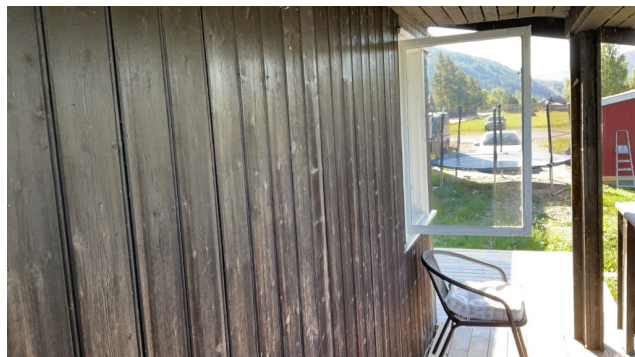
**TG 2 Vinduer**

Hovedetasje har vinduer med trekarmen, sidehengsling på yttervindu og varevindu 1 pluss 1 lags glass.

Vedlikehold og justering av vinduer må påregnes. Utskifting av vinduer vil være et alternativ. Eksisterende vinduer er lite tilpasset dagens energikrav.

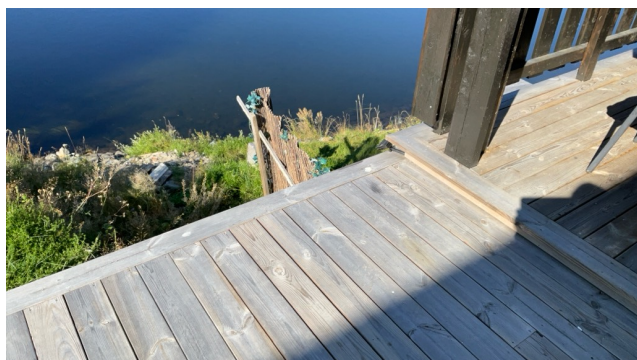
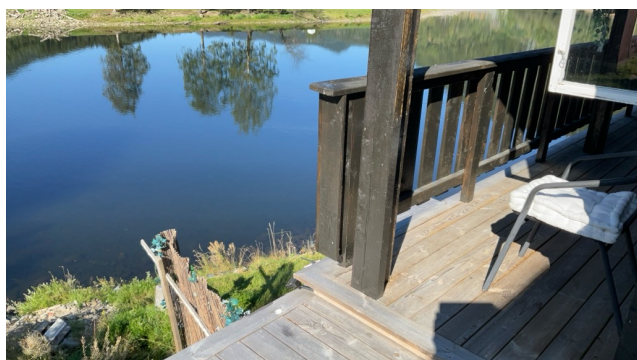
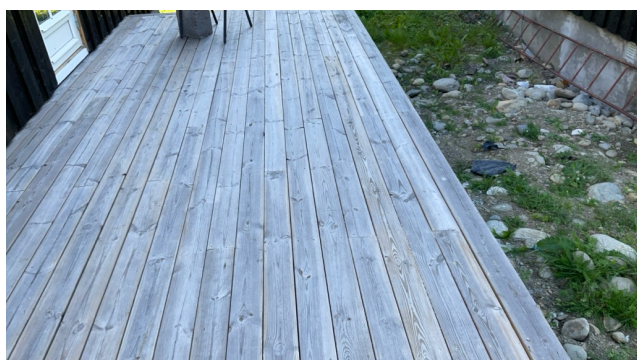
## ! TG 3 Balkonger, terrasser og rom under balkonger

- Rekkverk må monteres for å lukke avviket.

Rekkverk med store åpninger må utbedres for å lukke avviket.

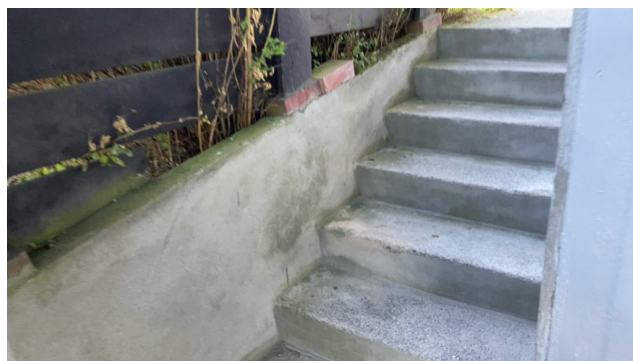
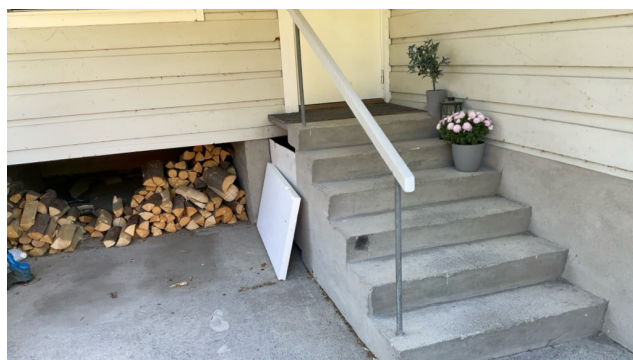
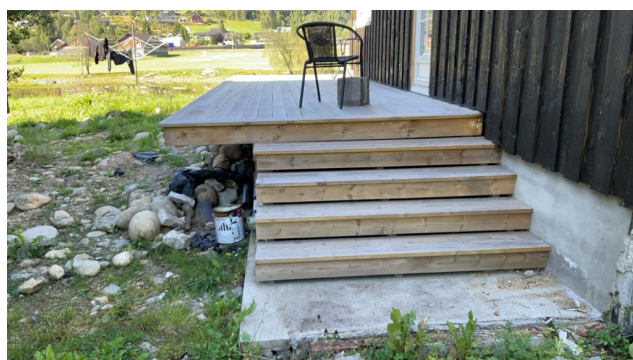
## ! TG 3 Utvendige trapper

Det er trapp til hovedinngang av betong. Mot kjeller er det betongtrapp langs gavlvegg. Fra terrasse er det tretrapp ned på terrenget.

- Åpninger i rekkverk må endres for å tilfredsstille krav på byggemeldingstidspunktet.
- Rekkverk må monteres for å lukke avviket.

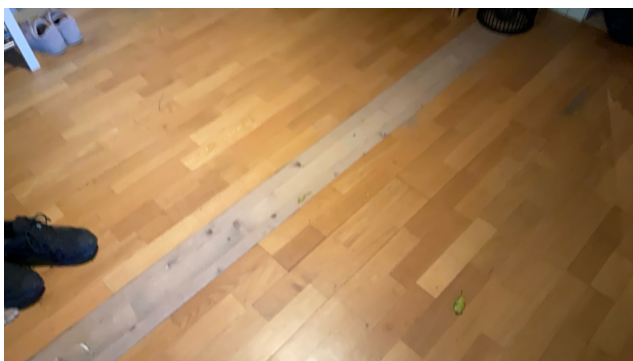
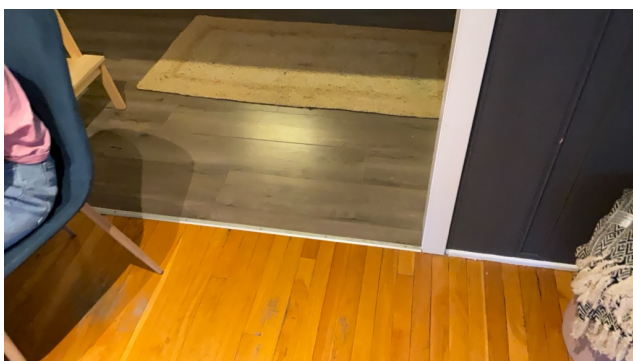
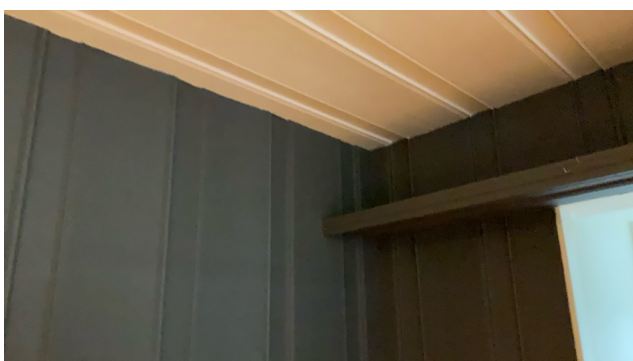
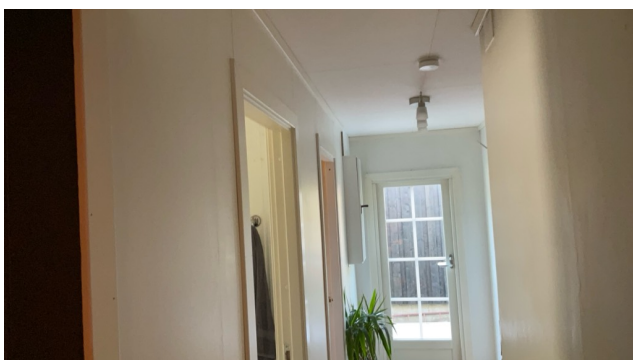
## ! TG 2 Overflater

Eksisterende løsning vil fungere men avviker visuelt.

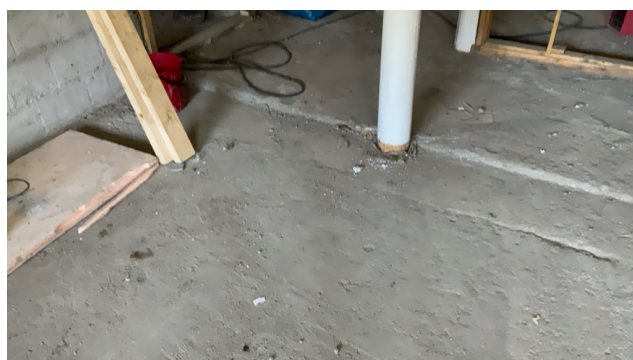
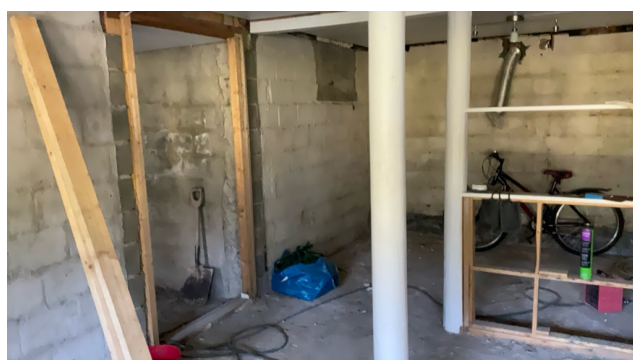
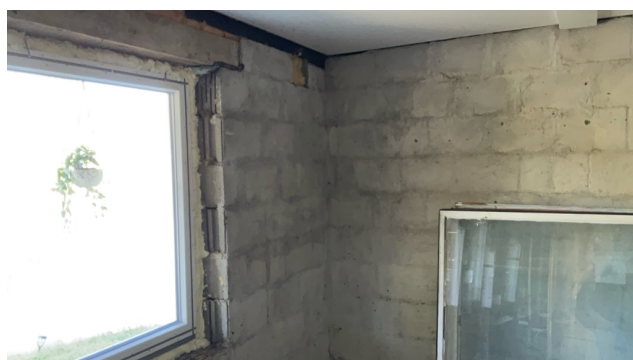
I kjeller er det vegger er det vegger murt med betong/ lettbetongstein.

Noe tegn til fuktopptrekk og saltutslag.

Tiltak med rengjøring/ lokal utbedring må forventes.

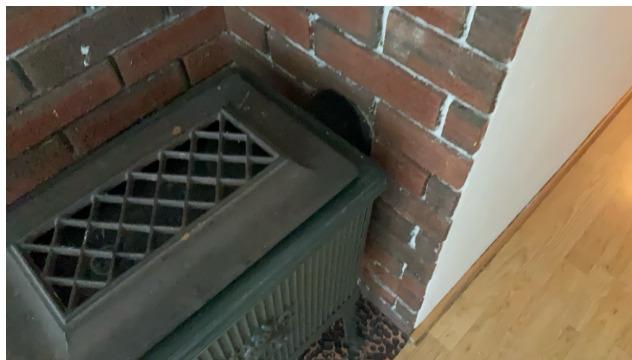
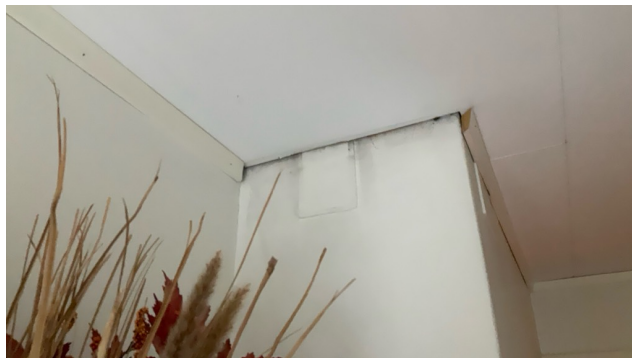
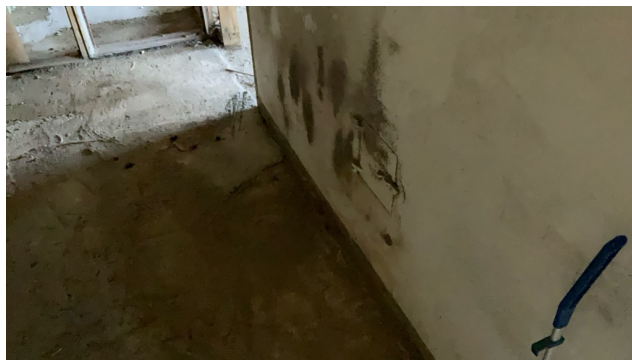
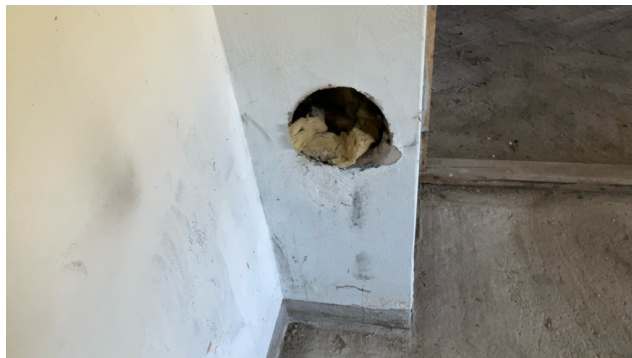
Tilsyn feiervesen må gjennomføres. Forhold rundt røykrør vedovn må avklares før videre bruk. Luftekanal er ikke beregnet til bruk som pipe.

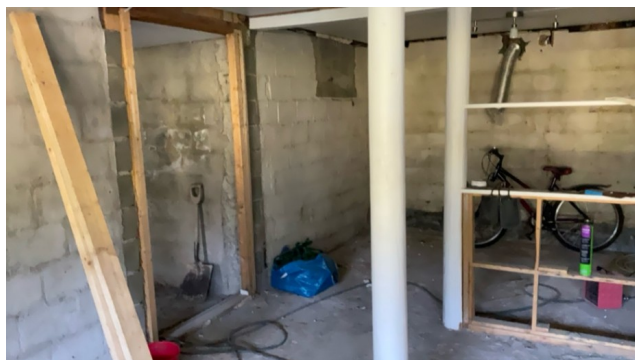
## ! TG 2 Rom Under Terreng

Kjeller med murvegger. Tidligere innlekting vegger er fjernet i forbindelse med sanering etter flomskade ved uværet Hans.

- Det er påvist indikasjoner på noe fuktgjennomtrenging i kjellergulv.

Kn kjellerrom uten innlekting. Ikke egnet for etablering av innredning med innlekting av treverk.

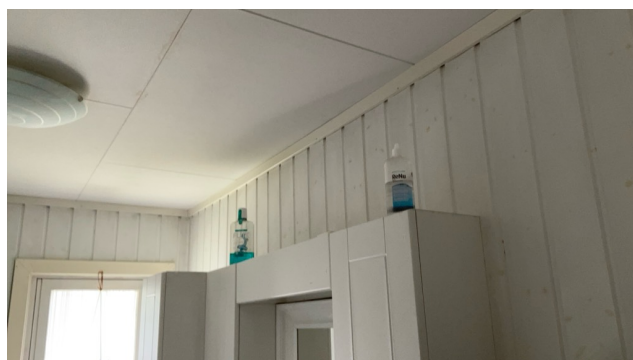
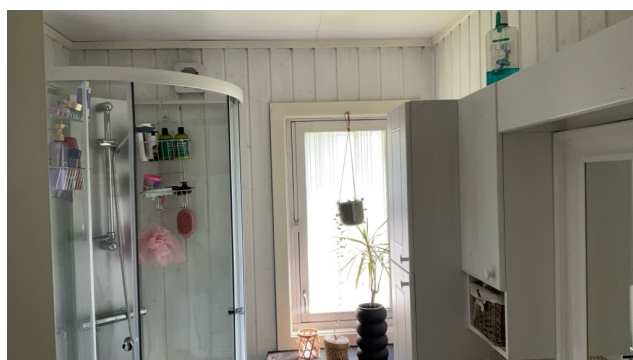
- Dersom det ikke gjøres tiltak, kan dette medføre oppfukning, oppsvelling og forringelse av materialer over tid og fuktskader på tilstøtende konstruksjoner.

Det er etablert dusjkabinett som ved normal bruk sikrer at vannsprut ved dusjing unngås. Tiltak ved våtzone servant må vurderes.

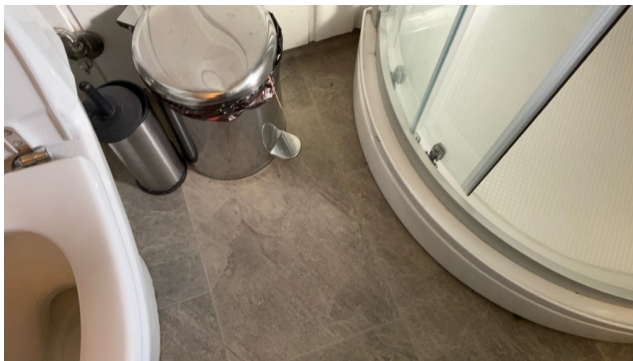
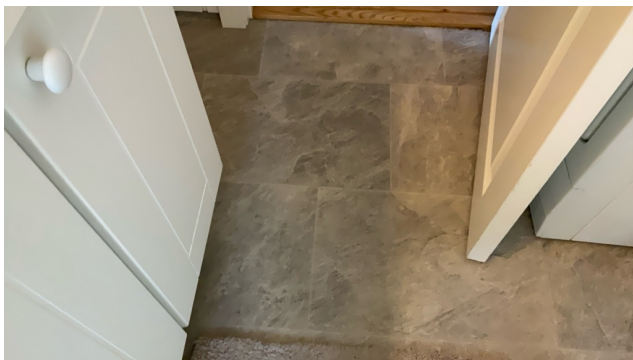
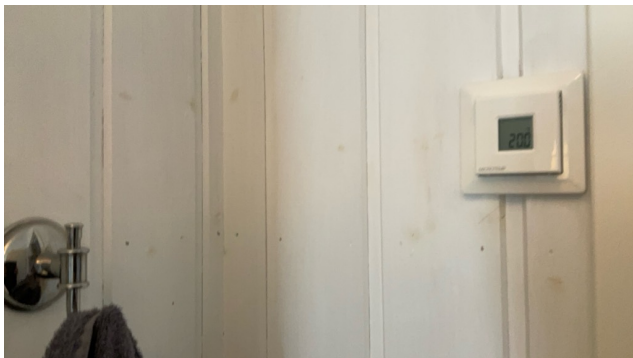
## ! TG 2 Overflater Gulv

- Det er påvist avvik i fallforhold til sluk i forhold til krav i forskrift på byggetidspunktet.

Tiltak vurderes.

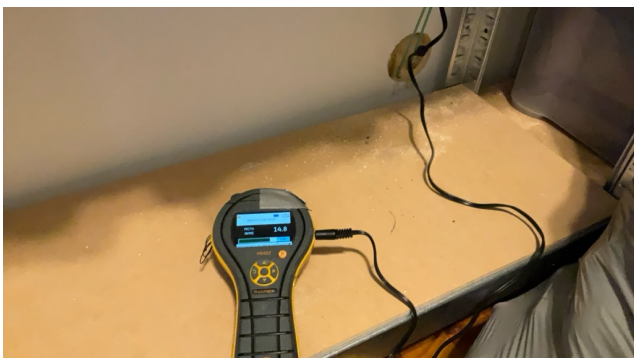
Målinger på 14,8 vektprosent i bunnsvill tilsier innenfor grønnsektor målemessig. Verdien er likevel oppunder risikoverdier. Kan skyldes tidligere avdampning fra flomskade i 2023 som ikke er fullt uttørket.

Konstruksjonen holdes under oppsikt og nye målinger gjennomføres for å avklare eventuelle behov for tiltak.

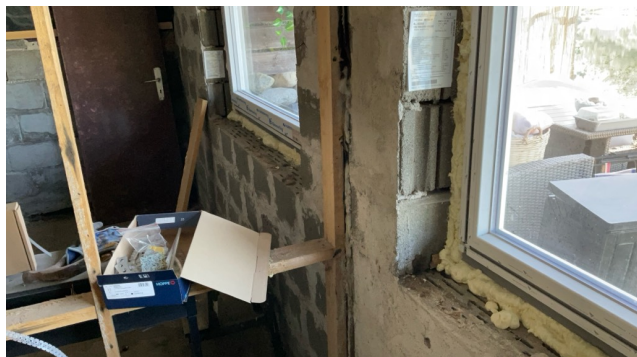
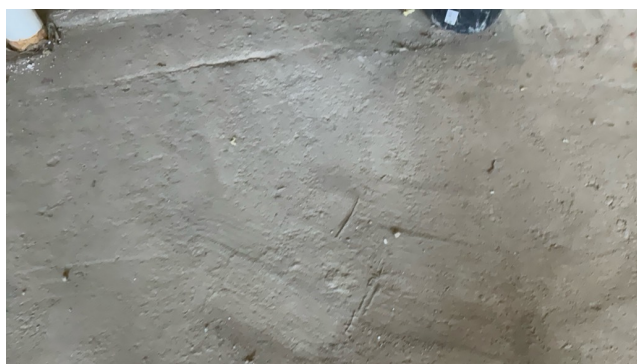
Noe sprekkdannelser i betonggulv er registrert.

Saltutslag rengjøres på berørte områder. Forebyggende tiltak blir forbedring av drenering og utvendig fuktsikring.

Lokale utbedringer av sprekkdannelser må gjennomføres.

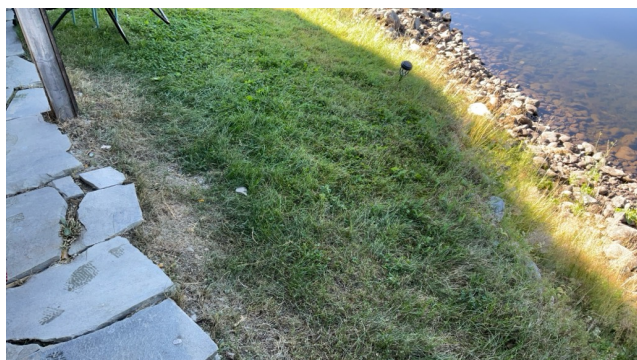
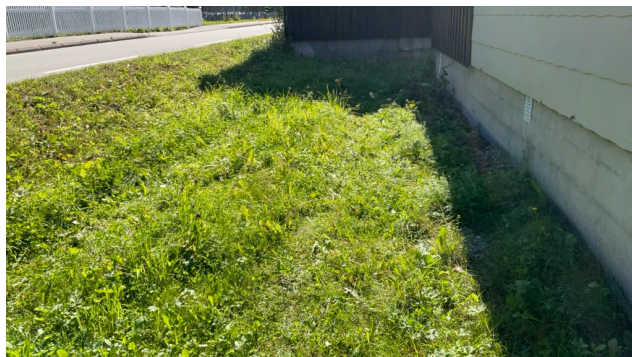
## ! TG 3 Terrengforhold

Terreng med gressdekke og naturlig vegetasjon.

Tiltak med justering av terrengoverflate som heller mot bygget anbefales.
