# Tilstandsrapport

Tomannsbolig horisontaldelt

Bagnslinna 17 og 19, 2930 BAGN

Befaringsdato: 18.08.2025

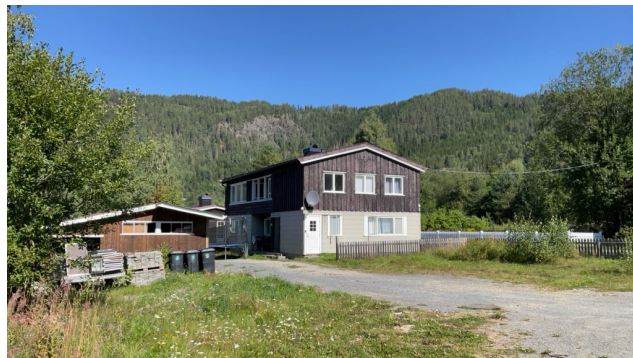
- Tidspunkt for utskifting av takteking nærmer seg.

Tiltak med bytte av teking og etablering av undertak bør vurderes.

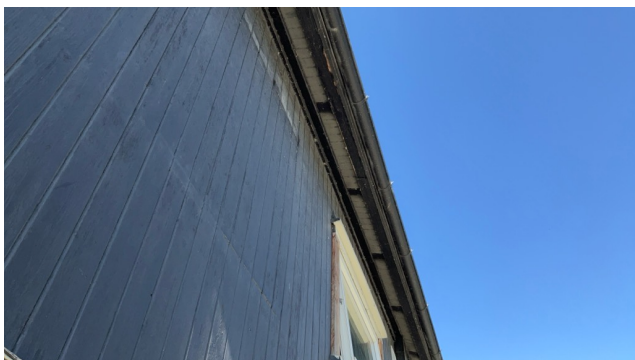
Konstruksjonen har begrenset lufting av kledning. Ut fra dagens byggemåte er dette å se på som et avvik. Ved oppføringstidspunkt var benyttet byggemåte typisk for området. Byggemåten har i dette området normalt sett ikke ført til skader av betydning, dette gjelder også i dette tilfellet Byggemåte er typisk for område og oppføringstidspunkt. Utvendig kledning er ca 65 år gammel. Noe kledning med sprekkdannelse er registrert, må sees på som normalt ut fra alder. Eternitplater inneholder asbest. Noe plater med sprekker/ riss.

Forbedring av lufting og av konstruksjonen bør vurderes for å forebygge varmegjennomgang/ kondensering og mulig skadeutvikling. Ut fra byggemåte må en vurdere behov for snømåking av tak gjennom vinteren.

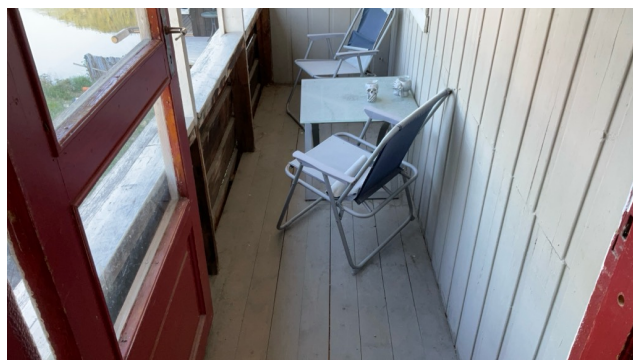
Terrasse i andre etasje med tregulv og rekkverk av tre.

Rekkverket har et mindre avvik fra gjeldene krav ved oppføringstidspunkt. Skal en oppnå tg0 eller1 må rekkverket forbedres. Ved normal forsiktig bruk vil rekkverket fungere tilstrekkelig. Løsning overgang vegg veranda/ terrassegulv må sjekkes og tiltak vurderes.

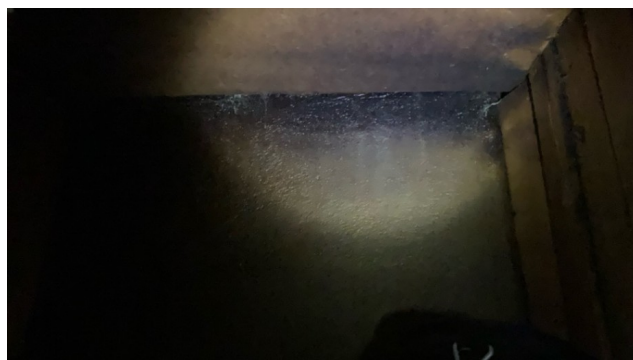
Bod har overflater vegger og himling av tranel/ plater.

Overflater har svimerker og skader som fremstår som skader påført av ild eller varme. Ingen opplysninger om skadesak. Skade er registrert i område rundt pipe.

Overflater må byttes. Øvrige tiltak vurderes.

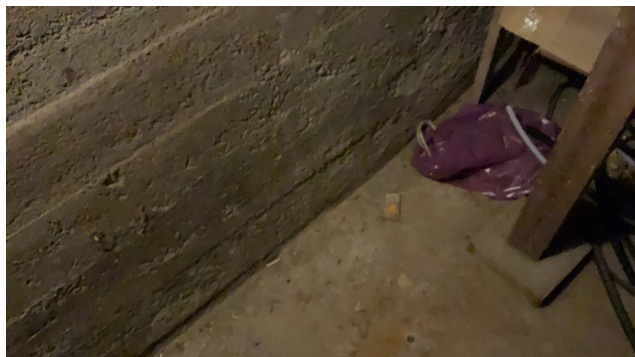
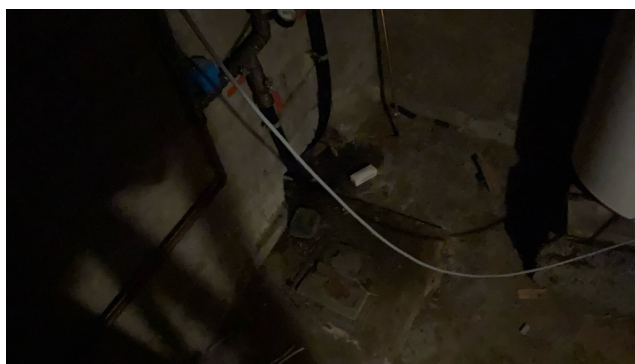
- Det er påvist indikasjoner på noe fuktgjennomtrenging i kjellergulv. Det er spor etter tidligere vann over gulv i kjelleren.

Tiltak vurderes eventuelt sammen med drenering.

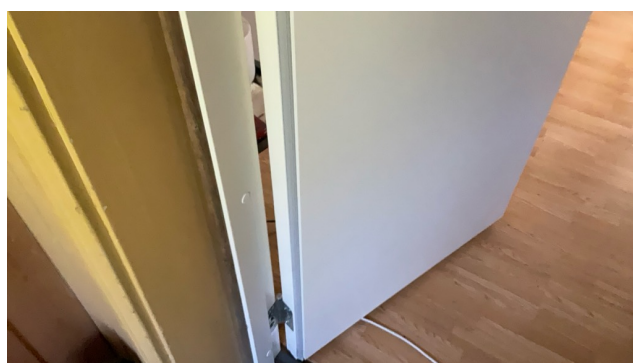
- Det er påvist avvik som tilsier at det bør foretas tiltak på enkelte dører.

- Enkelte dører må justeres.

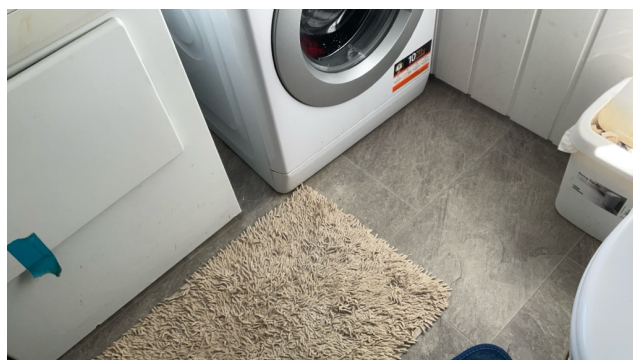
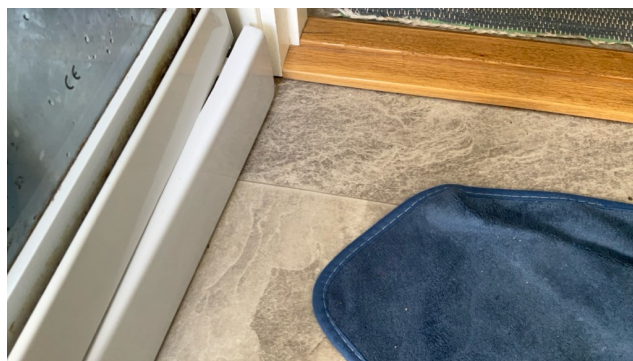
- Det er påvist avvik i fallforhold til sluk i forhold til krav i forskrift på byggetidspunktet.

- Til tross for avviket i fall/høydeforskjell til sluk, vil gulvet fortsatt kunne lede vann mot sluket, men med redusert effektivitet. Dette kan potensielt øke risikoen for vannansamling i enkelte områder av badet.

Tiltak vurderes.

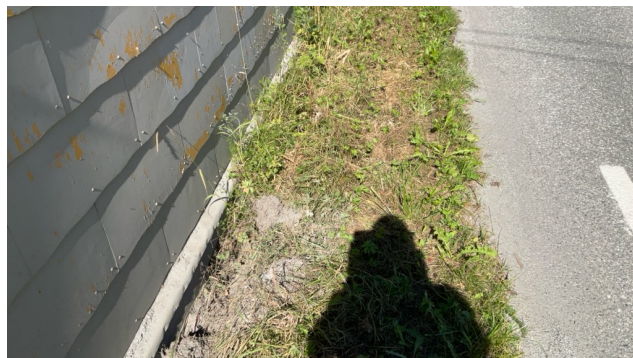
- Det mangler, eller på grunn av alder er det sannsynlig at det mangler, utvendig fuktsikring av grunnmuren ved kjeller/underetasje.
  - Mer enn halvparten av forventet levetid på drenering er overskredet.
- Det har vært hendelser med vann over gulv i kjelleren.

Eldre drenering tilsier at tiltak må vurderes. Det presiseres at redrenering normalt sett ikke vil eliminere forhold med fuktopptrekk fra grunn.

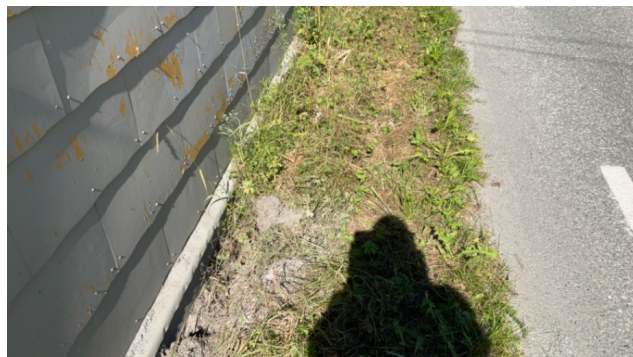
Noe sprekker og avflassing på mur som er synlig over terreng. Saltslag og noe sprekker/ riss på innsiden kjellermur

Lokale utbedringer må påregnes. Byggemåte tilsier at bevegelse gjennom året må påregnes.
