Leilighet i leilighetsbygg  
Senterveien 58  
4790 Lillesand

#### Boligens tekniske tilstand:

Dato: 12/01/2026

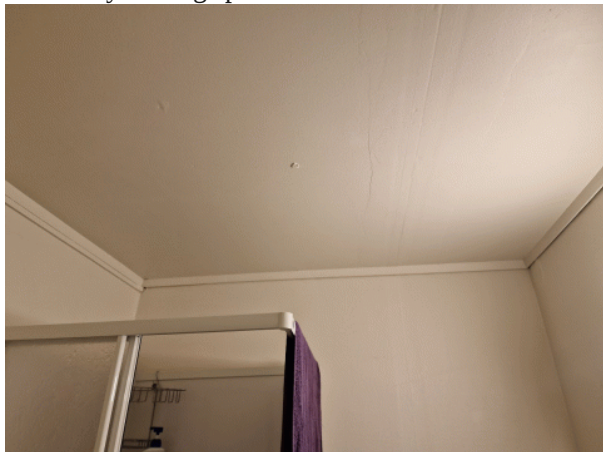
Bilde: Mye sår og sprekker i tak

Noe sprekker og løs tapet med bobler på vegg.

Sår og sprekker i tak

Ingen tilluft til rommet gjennom dør.

Våtromsplater har passert halve forventet levetid.

Opprette tilluft til våtrom med ventilspalte i dør.

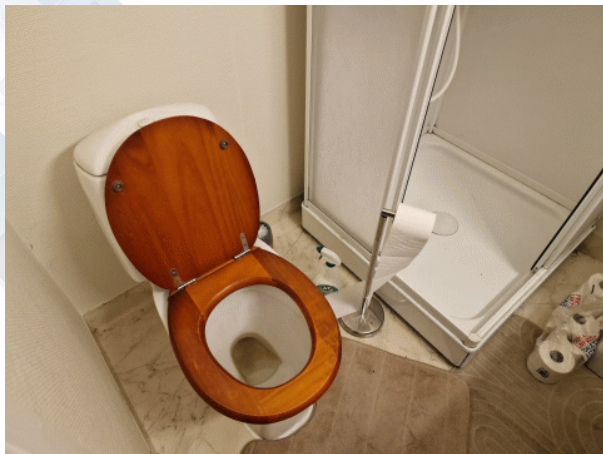
Det er ikke påvist tilfredsstillende fall til sluket. Se under.

Det er ikke fall men motfall fra dørterskel til sluk og dusjkabinett.

Det er mulighet for at det kan forekomme vannlekkasje til tilstøtende konstruksjoner, hvor vann ikke vil gå til sluk. Belegg har passert forventet levetid, har sår og rifter.

Tiltak: Vann fra hele rommet må ha mulighet til å trekke til sluk. Gulv avrettes med nødvendig fall ved renovering av badegulv.

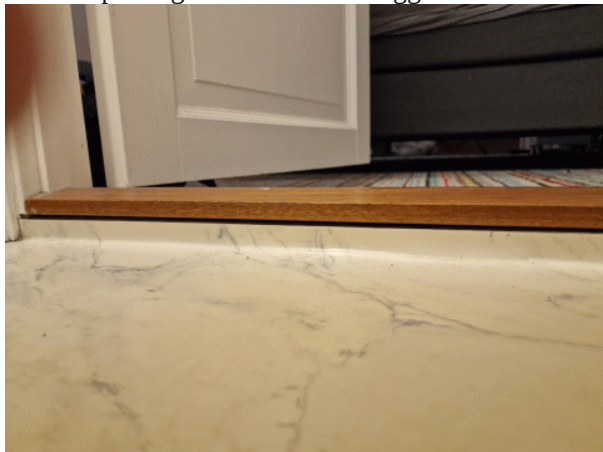
Bilde: Åpent og ikke tett over belegg mot terskel. Vann fra dusjkabinett renner mot dør.

Belegg ikke opp til og limt til terskel. Terskel er løs.

Sluk ikke inspisert grunnet vanskelig tilkomst og avløpsrør fra dusjkabinett tredd ned i sluk. Belegg har passert forventet levetid, har sår og rifter.

Tiltak: Terskel stabiliseres. Belegg forlenges opp på terskel og limes.

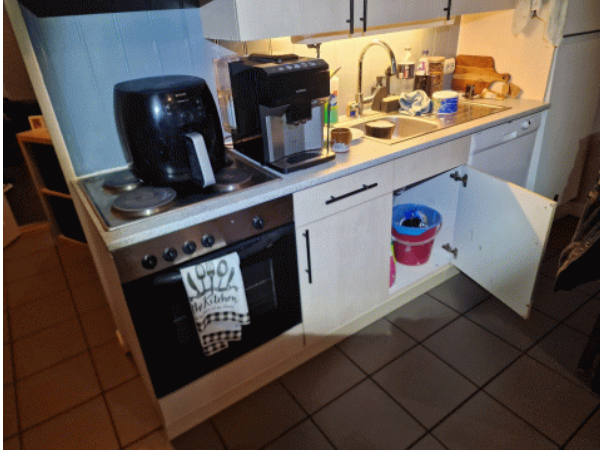
Innredning fremstår av enkel kvalitet og med noe slitasje.

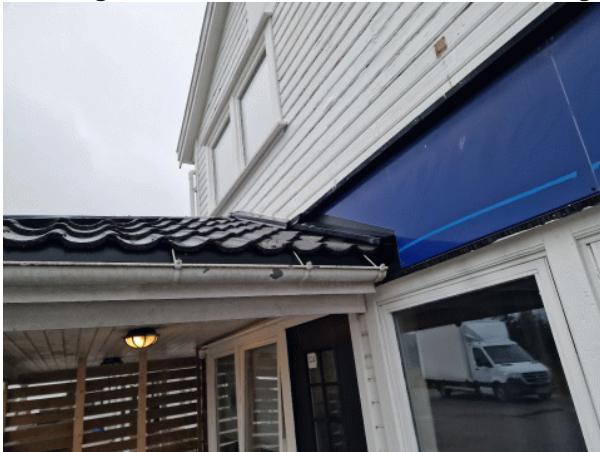
Lekkasjeskader i malte plater i tak. Vannskjolder og rennemerker i plater over salong.  
Årsak er lekkasje ned fra etasjen over. Ukjent hvilke rom ovenfor.  
Har skadet plater, og risiko for skader i etasjeskille av trekonstruksjon.  
Eier nevner at tidligere eier har opplyst at lekkasje skal være stoppet.  
Tiltak: Bør ha en utvidet kontroll og utbedre skader.

Lekkasjeskader over ytterdør, renner ned fra tak på vegg og ned på dør.  
Skader på vegg over dør og litt i tak, samt selve døren.  
Ved utvendig besiktigelse så ser man råteskader på vegg på halvtak over inngangsdør.  
Vann trekker inn her, samt mulig utett mellom tak og vegg.  
Tiltak: Bør ha en utvidet kontroll og utbedre skader.  
Utbedringskostnaden vurderes som lav, jf. rapportens sjablonmessige kostnadsklasser.

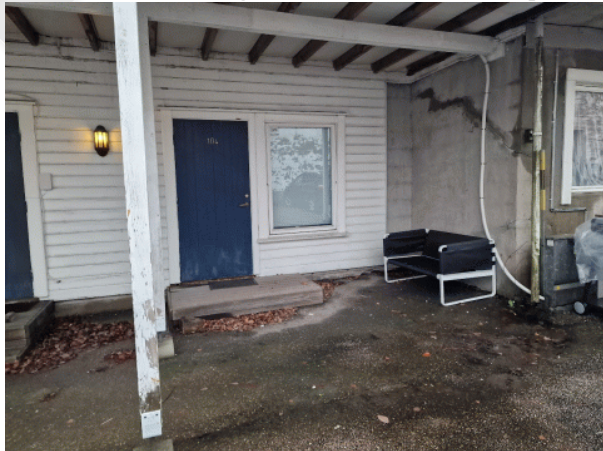
Bilde: Bakdør i dårlig stand med skader nedre partier.

Lekkasje over hoveddør fra vegg og tak, fører til skade på dør med dårlig funksjon.

Vannskader og svelling på bakdør.

Vinduer og spesielt dører i dårlig stand og manglende vedlikehold.

Vinduer og dører fra byggeår har passert mer enn halve forventet levetid.

Vanlig vedlikehold og smøring/justering av hengsler og beslag må kunne forventes.

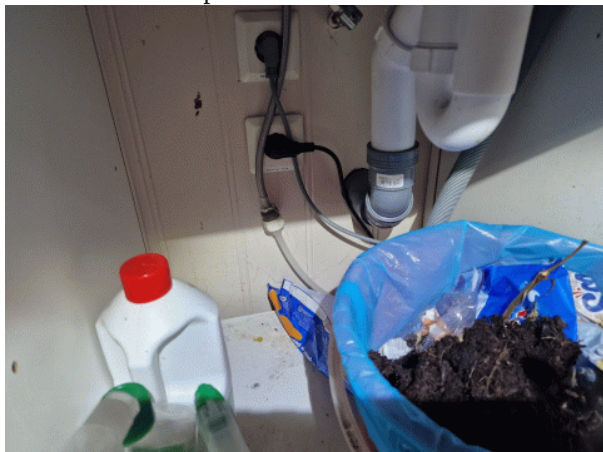
Det er kun synlig rør under vask på bad og i kjøkkenbenk. Ingen stoppekran observert.

Rør nærmer seg forventet levetid og utgjør en risiko, må derfor holdes under oppsyn for unngå lekkasjer med skader.

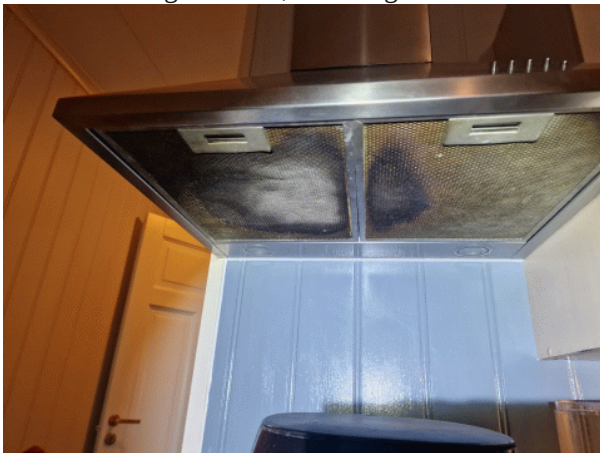
Bilde: Urent og tett filter, virker også svidd.

Ingen tilluft med ventilerings gjennom dører til våtrom, men risiko ingen luftsirkulasjon og fare for fuktig klima.

Mye fett og urenheter i filter i ventilator.

Halve tiden er passert av forventet levetid på ventilator og elektrisk avtrekksvifter.
