Tilstandsrapport

Enebolig

Marka 45, 8063 VÆRØY

Befaringsdato: 13.05.2026

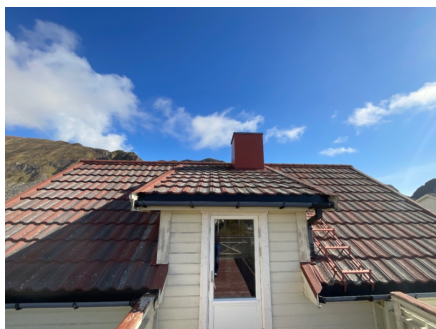
Taktekking fungerer etter sin hensikt i dag, likevel anbefales det å fjerne mose på tak. Mosen bidrar til å holde på fuktigheten, og kan derfor øke faren for frostsprengning på tak.

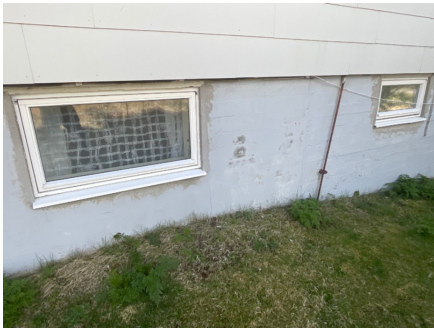
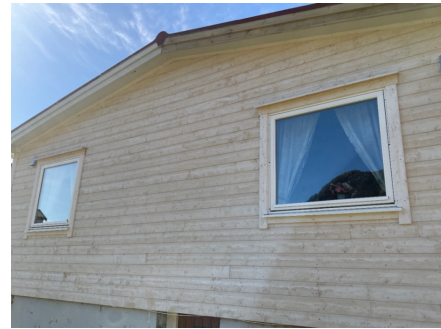
TG 3 Kjellervinduer

- Det er påvist vinduer med fukt/råteskader.

- Vinduer med råteskader må erstattes med nye.

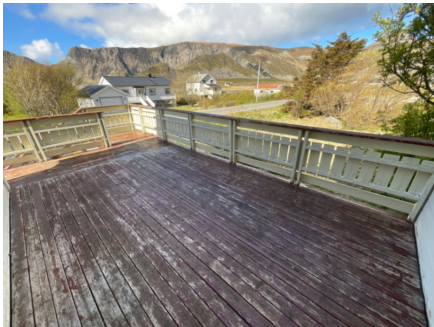
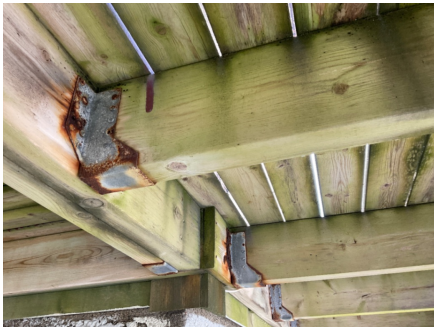
Korrosjon på bjelkesko

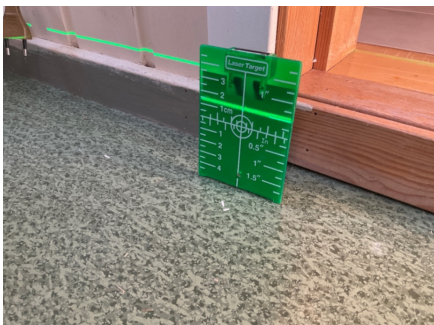
TG 3 Gulv mot grunn

- Målt høydeforskjell på over 30 mm gjennom hele rommet. Tilstandsgrad 3 gis med bakgrunn i standardens krav til godkjente måleavvik.

- For å få tilstandsgrad 0 eller 1 må høydeforskjeller rettes opp. Det vil imidlertid sjelden være økonomisk rasjonelt som et enkeltstående tiltak i en bolig som dette. Dersom boligen en gang skal renoveres, kan man vurdere slike tiltak.

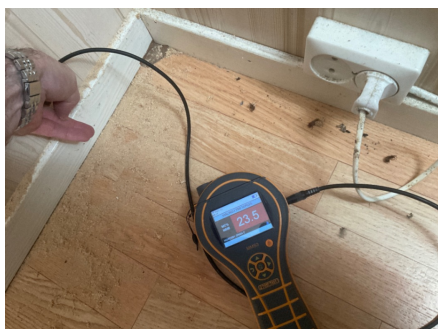
! TG 3 Kryp Kjeller

Fuktkvotemåling (vekt%) i konstruksjonen ble målt til ca 25%

Fuktigheten kan være høy i slike rom/kjellere på grunn av fuktighet fra grunnen, innsig av vann og/eller kondensering. Temperatur og fuktforhold kan gi skader i konstruksjoner slik som bjelkelag, og ofte utvikle seg over tid.

Det anbefales å redusere fuktbelastningen ved tiltak som forbedret ventilasjon, etablering / kontroll av drenering/overvannshåndtering. Videre oppfølging og eventuelt mer inngående undersøkelser bør vurderes for å avdekke skjulte skader.

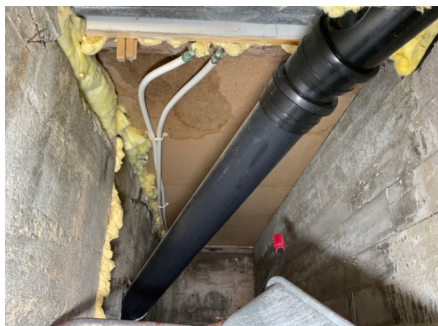
Fuktmerker i plater i himling

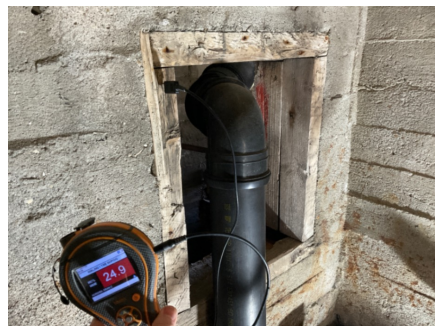
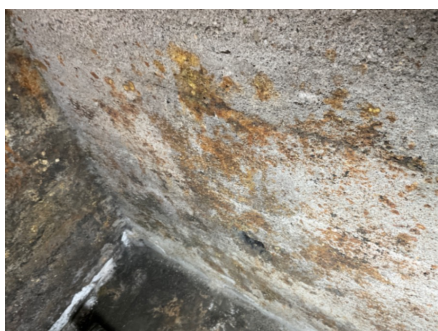
Saltutslag i mur

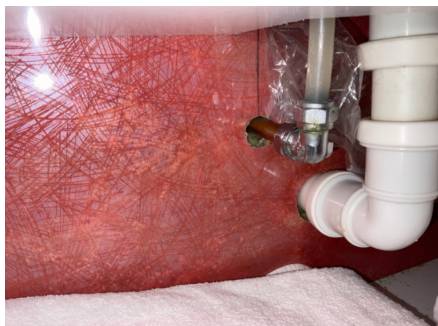
Utett rørgjennomføring

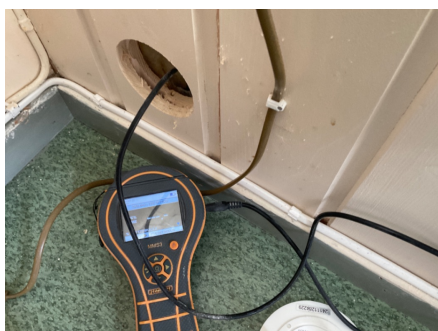
KJELLER > BAD

Dette medfører høy risiko for skjulte skader og svekket funksjonalitet, selv om det ikke er synlige avvik.

- Våtrommet må totalrenoveres. Alle forhold med tettesjikt, våtsone, sluk m.m. må dokumenteres.
- Våtrommet har behov for omfattende oppgraderinger. For å sikre en løsning som oppfyller gjeldende krav, bør tettesjikt, sluk og røropplegg oppgraderes og dokumenteres.
- Manglende oppgradering av våtrommet medfører høy risiko for at konstruksjonene ikke vil tåle vanlig bruk av vann eller lekkasjer. Dette kan føre til fuktskader på tilstøtende konstruksjoner.

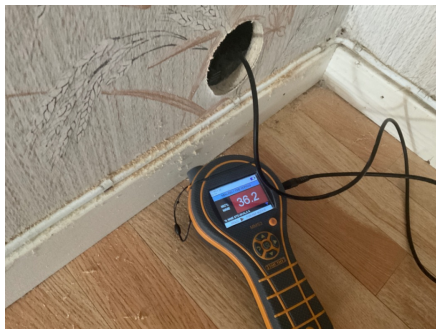
KJELLER > VASKEROM

Dette medfører høy risiko for skjulte skader og svekket funksjonalitet, selv om det ikke er synlige avvik.

- Våtrommet har behov for omfattende oppgraderinger. For å sikre en løsning som oppfyller gjeldende krav, bør tettesjikt, sluk og røropplegg oppgraderes og dokumenteres.
- Manglende oppgradering av våtrommet medfører høy risiko for at konstruksjonene ikke vil tåle vanlig bruk av vann eller lekkasjer. Dette kan føre til fuktskader på tilstøtende konstruksjoner.

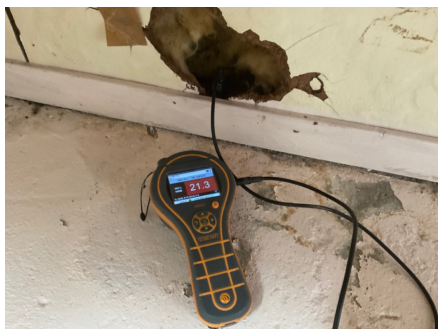
KJØKKEN

- Det er registrert lekkasje fra oppvaskkum eller blandedatteri.

- Gjennomføre ytterligere undersøkelser og foreta utbedring av skade.
