# Tilstandsrapport

Enebolig

Løkkervegen 249, 2120 SAGSTUA

Befaringsdato: 05.09.2025

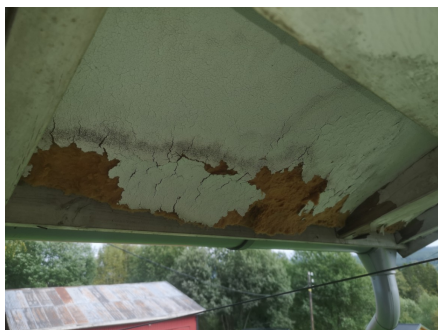
Undertak er defekt på takoverbygget på inngangsparti.

Undertak på inngangsparti.

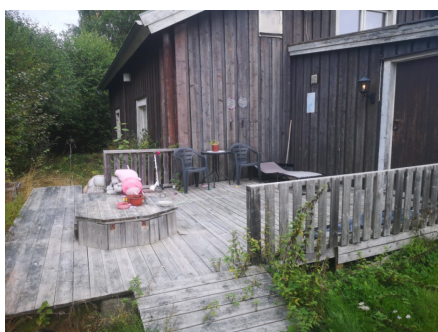
Terrassen trenger vedlikehold.

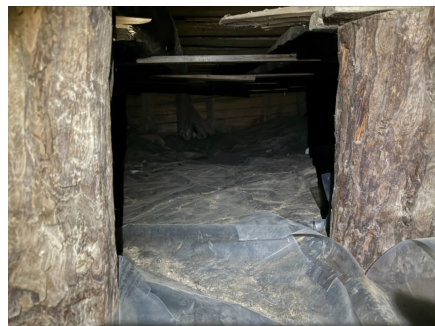
Plastduk på jordgulv er et fint tiltak mot fukt.

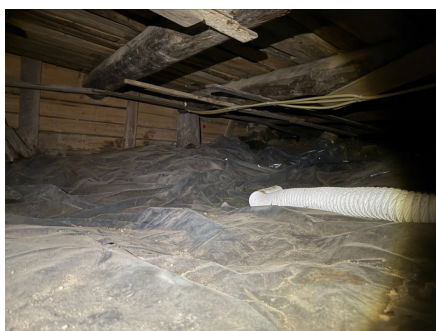
Plastduk på jordgulv er et fint tiltak mot fukt.

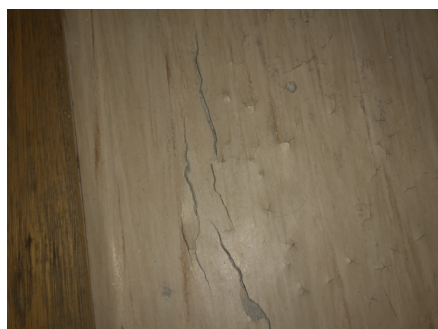
Bad

Sprekker i gulvbelegg.
