# Tilstandsrapport

Fritidsbolig

Luskeråsen 132, 2943 ROGNE

Befaringsdato: 09.04.2025

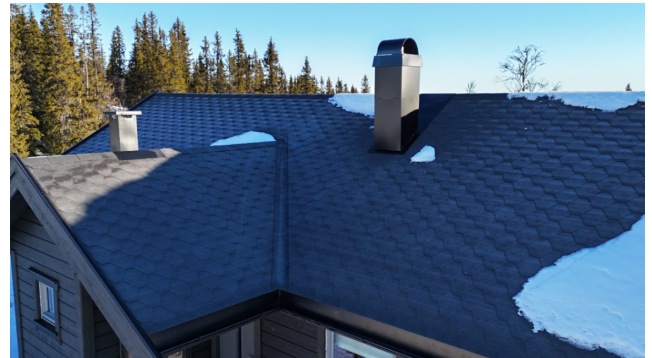
- Det mangler snøfangere på hele eller deler av taket, noe som var krav på byggemeldingstidspunktet.
- Det mangler tilfredsstillende adkomst til pipe for feier.

1. Det mangler snøfangere på hele taket, hvor dette anses å være avvik jfr. fall på tak/takvinkel samt materialet i taktekingen.

Shingelteking skal ha snøfangere når takvinkelen er over 27 grader fall. Dette taket har 30 Grader fall.

2. Det er ikke montert stigetrinn/takstige eller feierplattform for feier. Kravet til dette er en direkte følge av ny Forskrift om brannforebygging som kom i 2016. Der blir tilsyn av ildsted og feiing av piper på hytter og fritidsboliger lovpålagt, og det er kommunene sitt ansvar at dette gjennomføres.

Det er til pipene ikke montert stigetrinn/takstige eller feierplattform for feier.

Det er ikke montert snøfangere.

- Stigetrinn og plattform for feier må monteres.
- Det må monteres snøfangere for å oppfylle byggeårets krav.

Kommunen har tilsynsansvar i forbindelse med tilkomst og sikkerhet for feier og vil kunne pålegge stigetrinn og feierplattform montert.

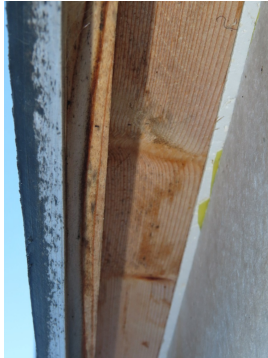
- Det er ingen eller liten lufting i nedre kant av kledning mot grunnmur.

Veggkonstruksjonen er bygd opp ihht gjengs metodevalg jfr. byggeår med stående lufterlekter hvor kledningen er etablert samt horisontaltmontert lekt i bunn med tett forbindelse til kledningen/ikke etablert luftespalte i bunn.

Bildet viser underkant av kledningen - det ses lekt til bindingsverket samt tett sammenføring mellom kledningsbord og lekt. Kledningen ses montert med manglende lufting/luftespalte i bunn. Det opplyses om at kledningen er montert med luftespalte ovenfor kleklekt.

Det anbefales på sikt å etablere luftespalte i bunn.

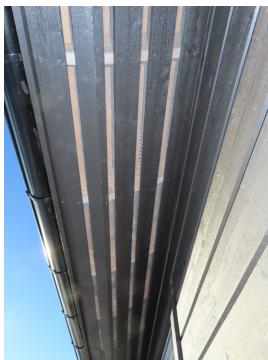
Spaltesesims for lufting av takkonstruksjonen.

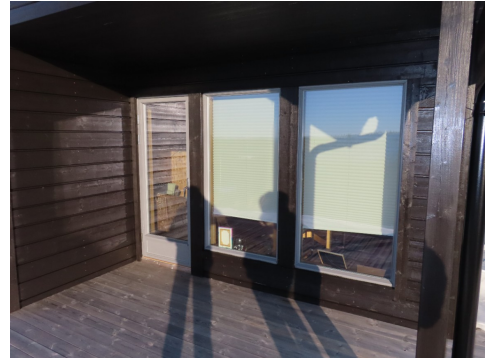
Fastkarmsvinduer i stue.

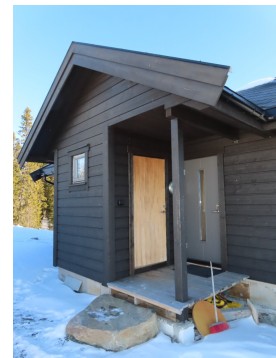
Overbygd inngangsparti.

Hoveddør med glassfelt.

Boddør som noe enklere.

Begge dører som utadslående.

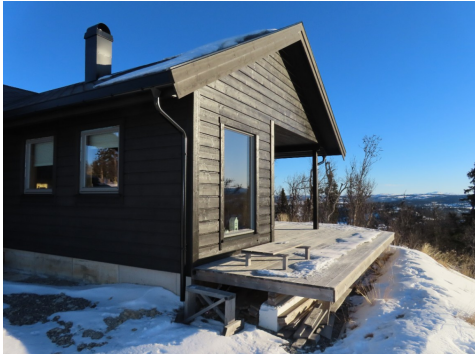
Del av terrasse ut for stue.

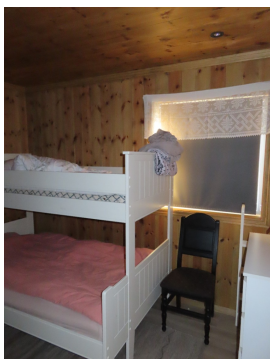
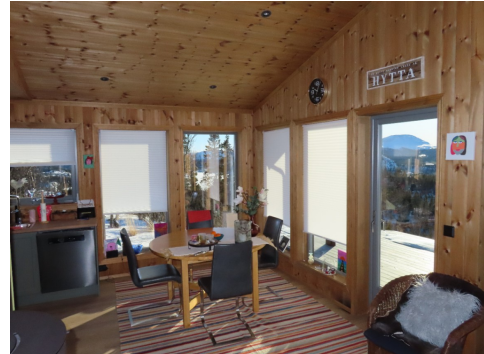
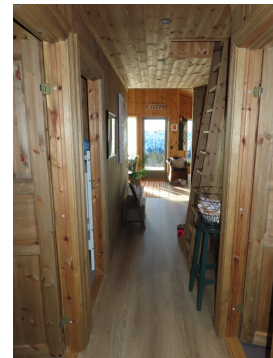
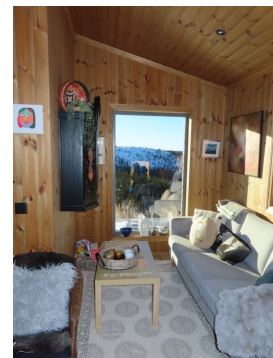
Del av innv. overflater.

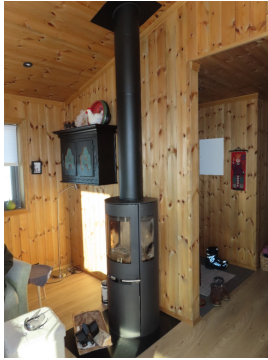
Peisovn i stue med stålpipes.

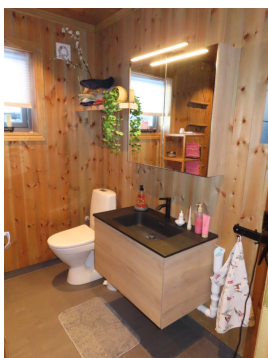
Del av bad.

Servantskap med helstøpt servantplate og vaskeulp.  
Gulvmontert vannklosett.

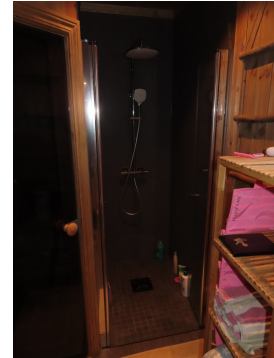
Dusjnische med flissatte veggoverflater samt nedsenket gulv med lokalt fall.

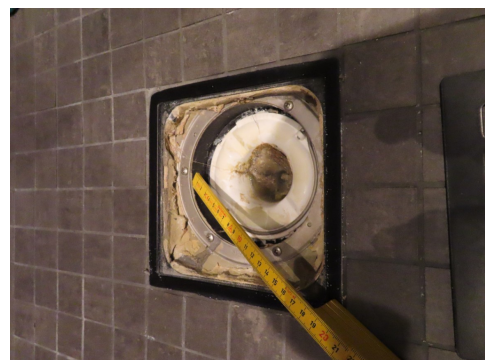
Plastsluk med klemring.

Mansjett og membran påvist i sluk.

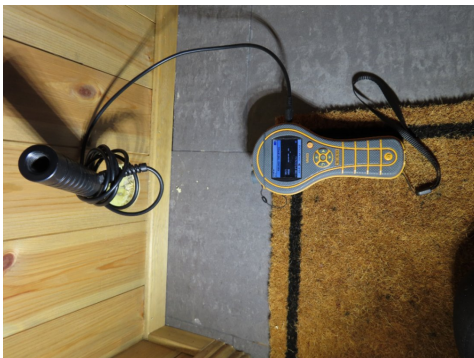
Det ble foretatt hulltaking og fuktsøk i vegg inne i vindfanget, hvor dette sjikter til dusjnischen.  
Ingen påviste avvik - ingen forhøyede fuktverdier å registrere.

Fuktsøk mot våtrom - Naturlige utslag - ingen forhøyede fuktverdier.

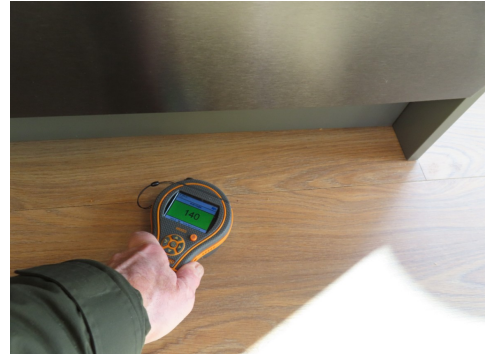
Fuktsøk på gulv foran benkeskap og oppvaskmaskin - ingen påviste forhøyede fuktverdier.

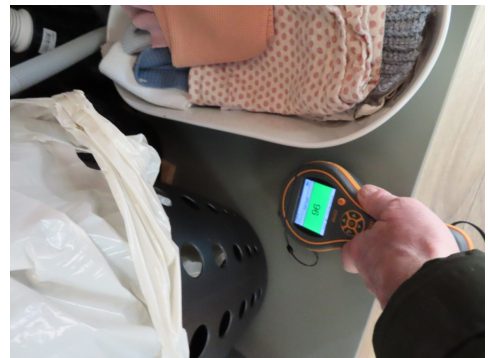
Fuktsøk i benkeskap - ingen påviste forhøyede fuktverdier.

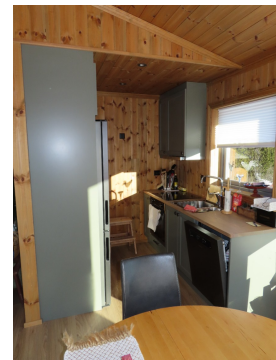
Kjøkkenen i åpen løsning til oppholdsrommet.

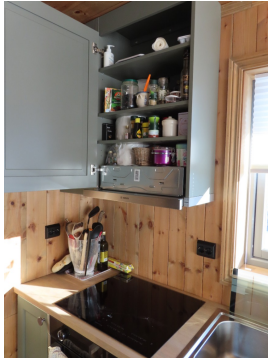
Kokeskone med avtrekksventilator og avtrekk ført ut gjennom vegg med utvendig blafreventil.

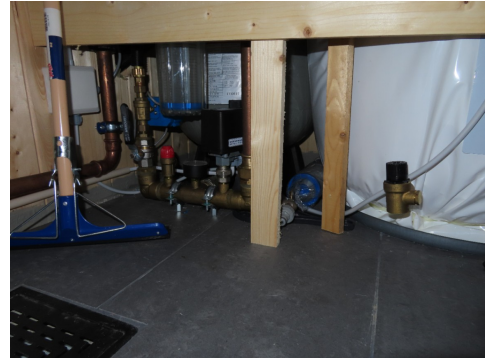
Vanninntak til badstue med hovedstoppekran, bereder mm. Sluk i gulvet som sikringsluk for tekniske installasjoner.

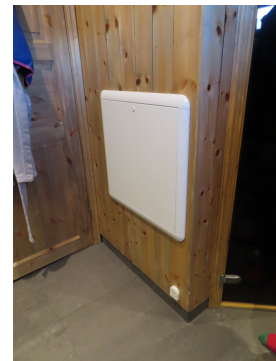
Samleskap for trykksatte rørføringer. Dreneringsnippel er ført til baderomsgulv.

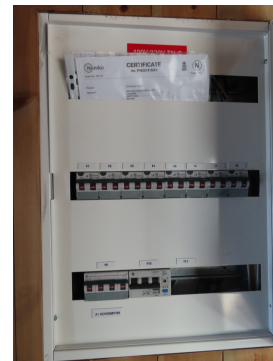
Skap med sikringsautomater i vegg mot bad.

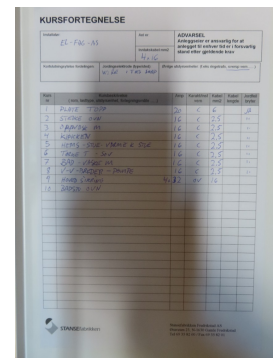
Kursfortegnelse.
