# Tilstandsrapport

Fritidsbolig

Litl-Majavassvegen 226, 8685 TROFORS

Befaringsdato: 09.09.2025

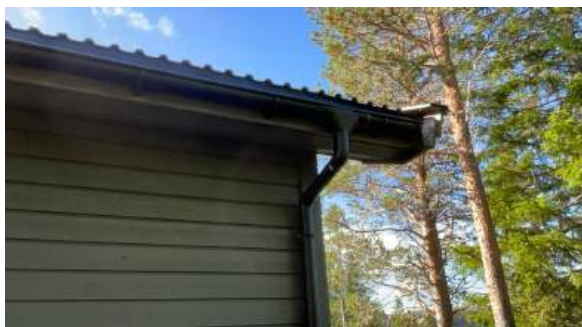
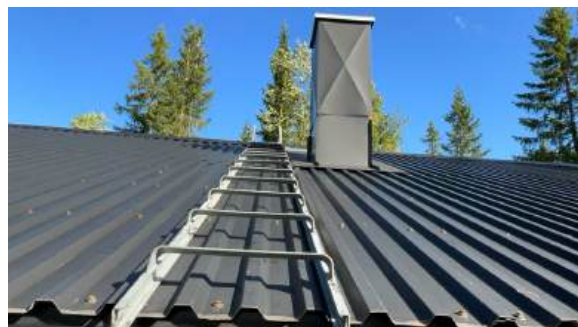
Konsekvens: Ved manglende snøfangere kan det oppstå fare for liv og helse.

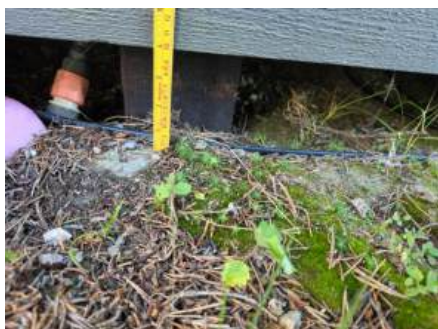
Ca. 10cm fra kledning til terreng.

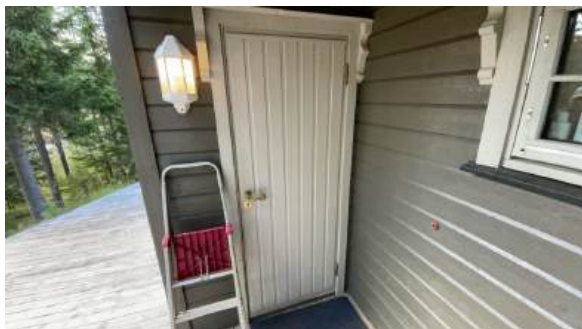
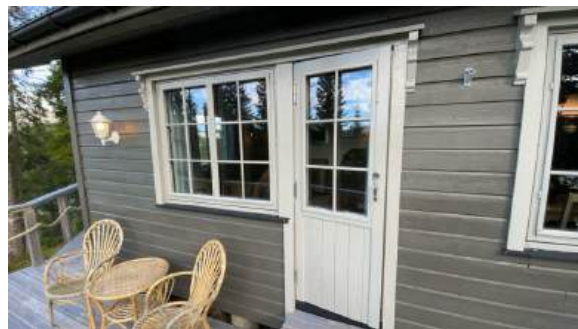
- Det er påvist avvik rundt innsettingsdetaljer.

Ikke fagmessig utført omramming ved balkongdør. Åpen endevend utsatt for fukt.

- Det bør gjøres tiltak for å lukke avviket.

Utbedring av omramming bør utføres.

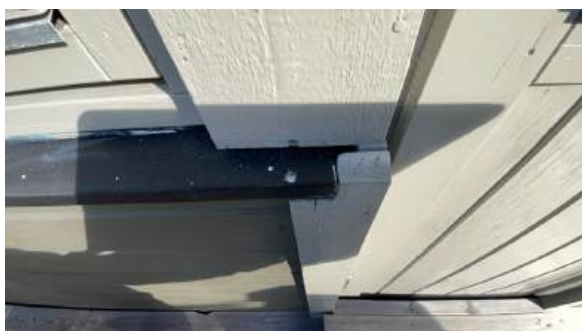
Ikke fagmessig utført omramming, åpen endeved.

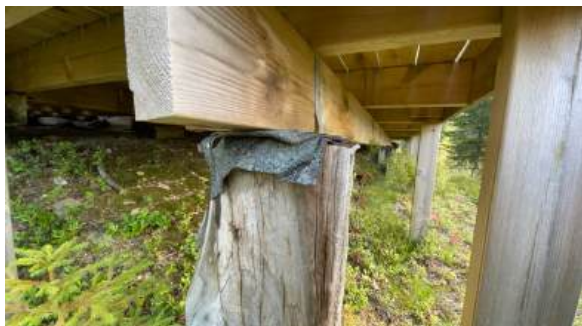
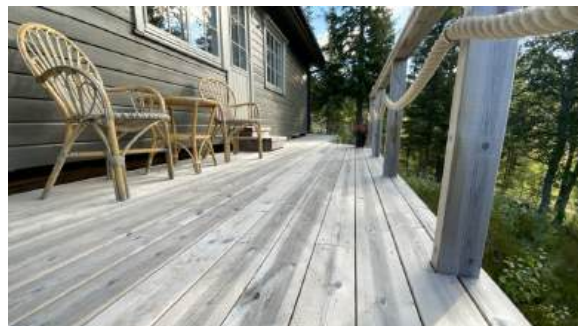
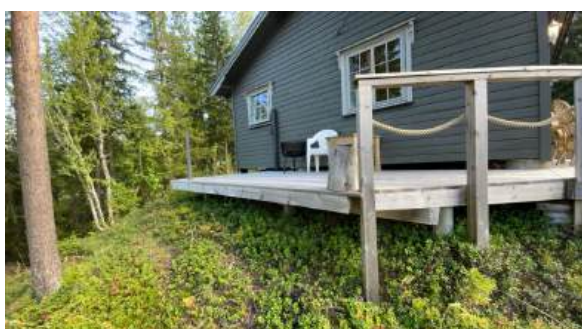
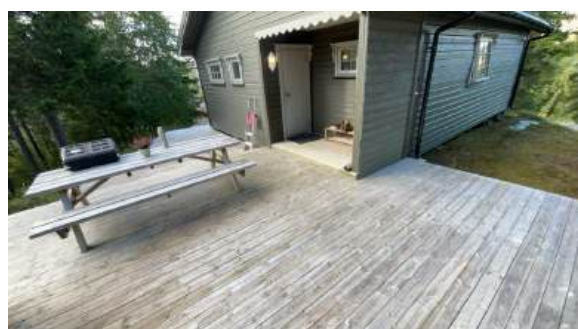
Mangler rekkverk

- Rekkverk må monteres for å lukke avviket.
- Det er ikke krav om utbedring av åpninger i rekkverk til dagens forskriftskrav.

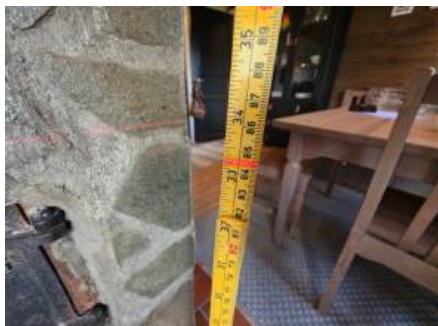
Etasjeskiller er av trebjelkelag, med stubtele av bord. Planavvik er utført med retningslaser på stue og i gang. Stue er det målt lokalt avvik på 15mm innenfor 2 meter, og totalt i hele romme er målt til 35mm. Gang er det målt lokalt avvik på 39mm innenfor 2 meter, og totalt i hele romme er målt til 39mm.

- Målt høydeforskjell på mellom 10 - 20 mm innenfor en lengde på 2 meter. Tilstandsgrad 2 gis med bakgrunn i standardens krav til godkjente måleavvik.
- Målt høydeforskjell på over 30 mm gjennom hele rommet. Tilstandsgrad 3 gis med bakgrunn i standardens krav til godkjente måleavvik.

84,5cm ved pipe

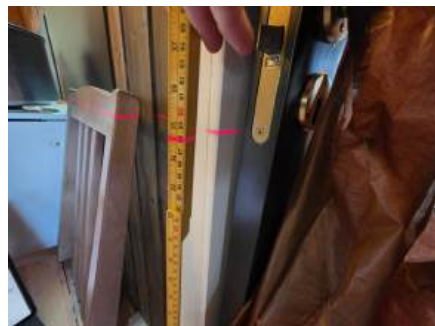
88cm ved kjøkken vegg.

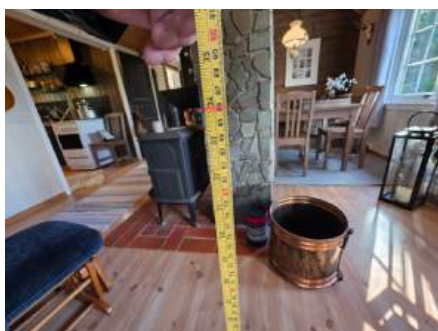
Ganggulv har et avvik på 39mm.

86cm innenfor 2m

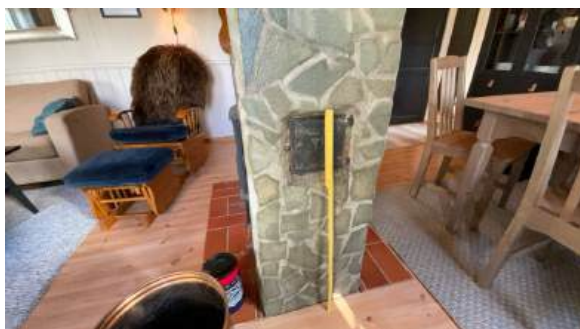
Brennbart gulv under sotluke

- Det anbefales å montere ildfast plate under luker på pipe.

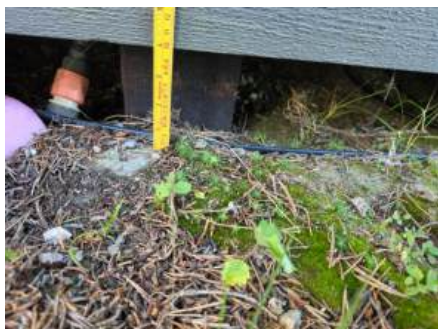
- Det er ikke adkomst til krypkjelleren og den er ikke undersøkt innvendig. Krypkjeller regnes for å være en risikokonstruksjon som er utsatt for fukt- og råteskader i bunnsvill, trebjelkelaget og andre tilstøtende konstruksjoner, på grunn av fuktighet fra grunnen og kondensering ved temperaturforskjeller. Selv om det ikke er avdekket tegn på skader, betyr ikke dette nødvendigvis at det ikke foreligger skader i eller i forbindelse med krypkjelleren.

Lav høyde til terreng.

Ytterlige undersøkelser med kamera anbefales, eller utgravning for inspeksjon. Anbefalt høyde for slike konstruksjoner er minimum 60cm.

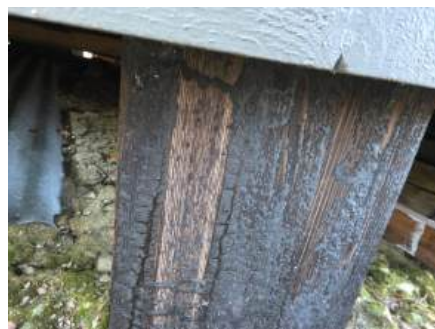
Fundamenter med krosotstolper mot nord.

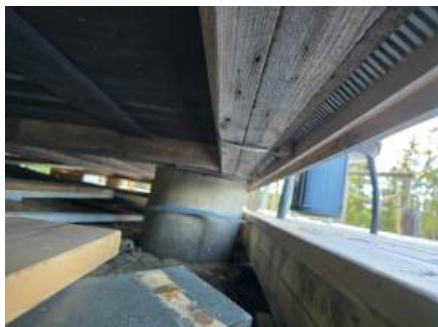
Støpte søylepunkter mot sør.

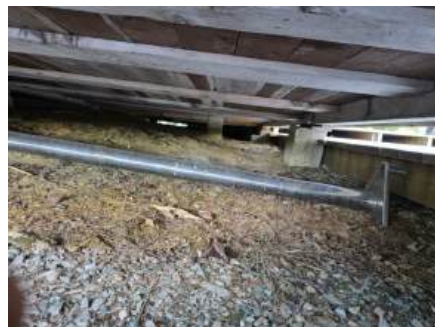
Stubteile av bord.

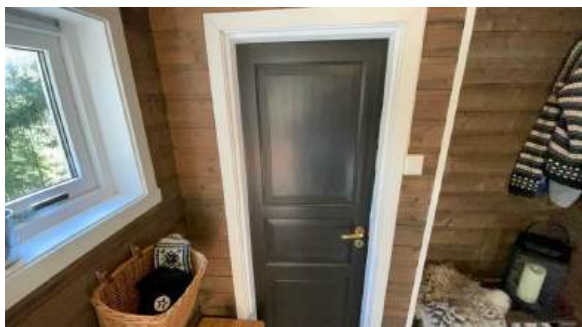
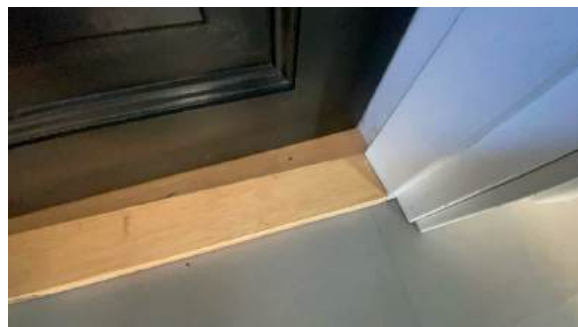
- Det er påvist avvik som tilsier at det bør foretas tiltak på enkelte dører.

Tar i terskel

- Enkelte dører må justeres.

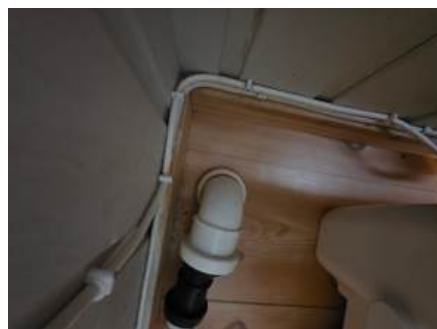
Rommet er ikke bygget som et våtrom og kan ikke brukes som et våtrom, dette grunnet at rommet ikke innehar sluk i gulv og tettesjiktet (membran etc) på gulv og vegger som skal hindre bakenforliggende konstruksjoner å bli utsatt for fukt.

Utløp fra dusj og vas

Konsekvens ved bruk av rommet som våtrom/bad uten tettesjikt er vannskader og utbedringskostnader. Rommet bør utformes slik at det tåler vann belastning.

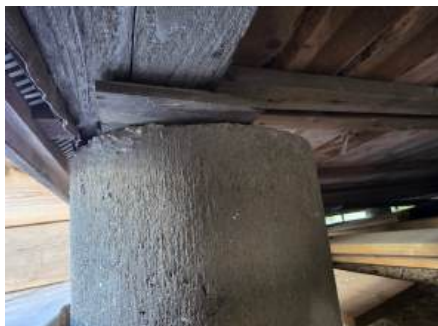
- Grunnmuren har setningsskader.

Søyle av betong.

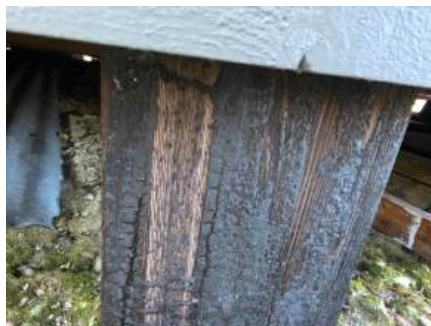
Søyler av kreosot.
