# Tilstandsrapport

Enebolig

Warabakken 3, 9803 VADSØ

Befaringsdato: 08.10.2025

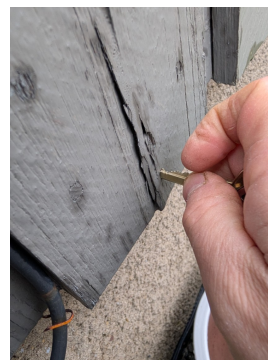
- Det er påvist spredte råteskader i bordkledningen.

Det er ved besiktigelse og stikktaking påvist noe råtne i kledningen ned mot vindusbrett ved stuevindu mot vest. Det er også påvist mykt treverk i et kledningsbord i det sørøstlige hjørnet som har tydelige sprekker. Dette kan tyde på råtne eller begynnende råtne.

- Råteskadet trekledning må skiftes ut.

Det bør gjøres nærmere undersøkelser for å konkludere med omfanget av skader i kledningen. Skadet kledning utfyller ikke sin funksjon og det kan føre til ytterligere skader på bakenforliggende deler dersom det ikke repareres.

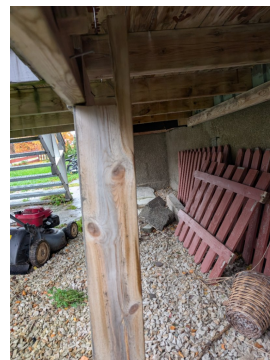
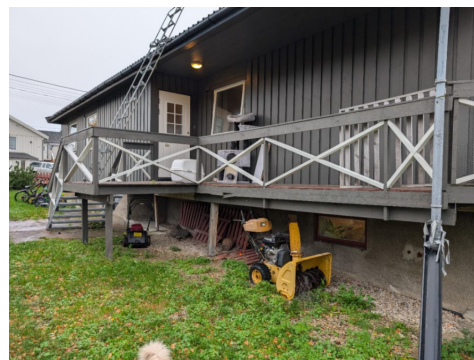
- Åpninger i rekkverk er ikke i henhold til krav i dagens forskrifter.
- Det er påvist fukt-/råteskader i konstruksjonen.
- Rekkverket er for lavt i forhold til dagens krav til rekkverkshøyder.

Det er litt råteskade i spilene på rekkverket som peker nordover ved ytterdøren. Spilene er ikke sikre mot at barn kan klatre og falle gjennom. Rekkverkets høyde er 86 cm. Kravene i dag er 100cm.

Det må monteres et rekkverk som er sikret mot at barn kan klatre og kan falle gjennom. For et nytt rekkverk må råteskadet materiale erstattes og det må tilfredsstillende dagens høydekrav.

Søylen som er i ferd med å falle fra som støtte må rettes opp og festes. Plattingen må i den sammenhengen også rettes opp.

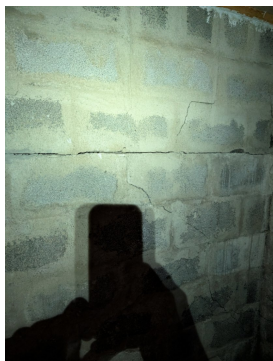
- Det er registrert horisontalriss som er symptom på jordtrykk.
- Det er registrert skråriss som er symptom på setninger.

Det er betydelige horisontale og skrå sprekker i kjellerveggene i rommene mot øst som ikke er innredet.

- Påviste skader må utbedres.

Veggene må utbedres sammen med at dreneringen fornyes for å unngå at de raser sammen. Se også punktet Rom under terreng ovenfor.
