# Tilstandsrapport

Fritidsbolig

Repparfjorddalen 2100, 9620 KVALSUND

Befaringsdato: 05.09.2025

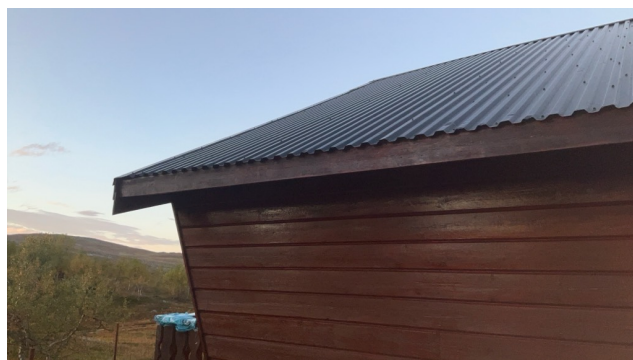
Har ikke takrenner eller nedløp

- Det mangler snøfangere på hele eller deler av taket, men det var ikke krav om dette på byggemeldingstidspunktet.

har ikke takrenner, det er etablert en dryppkant hvor platene er plassert på utsiden av forkantbordet.

- Det er ikke krav om utbedring av snøfangere opp til dagens krav.

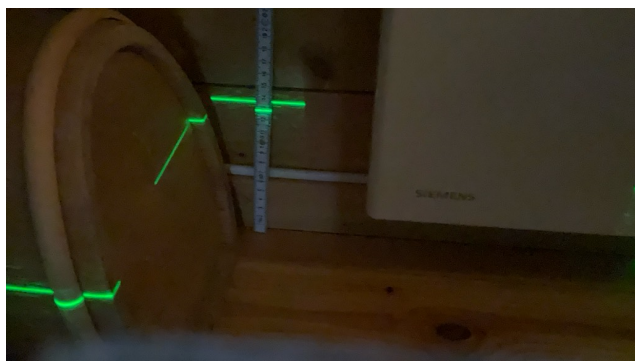
- Det er målt høydeforskjell på mellom 15-30 mm gjennom hele rommet. Tilstandsgrad 2 gis med bakgrunn i standardens krav til godkjente måleavvik.

påvist mindre høydeforskjell på golv stue

- For å få tilstandsgrad 0 eller 1 må høydeforskjeller rettes opp. Det vil imidlertid sjelden være økonomisk rasjonelt som et enkeltstående tiltak i en bolig som dette. Dersom boligen en gang skal renoveres, kan man vurdere slike tiltak.

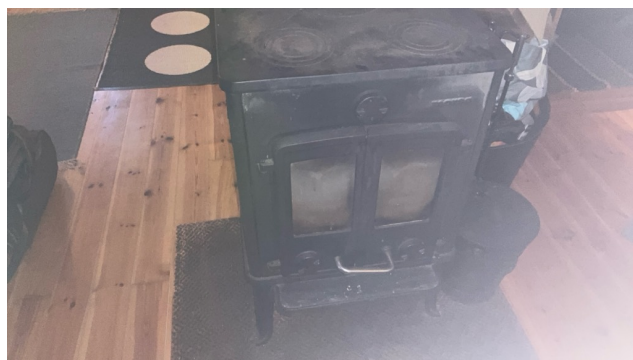
vedovn har en mindre sprekk på toppen.

vedovn ha en mindre sprekk i godset på toppen av ovn

- Tiltak:
  - Det anbefales å montere ildfast plate under luker på pipe.
- sprekk i vedovn har ikke ført til noe problemer.

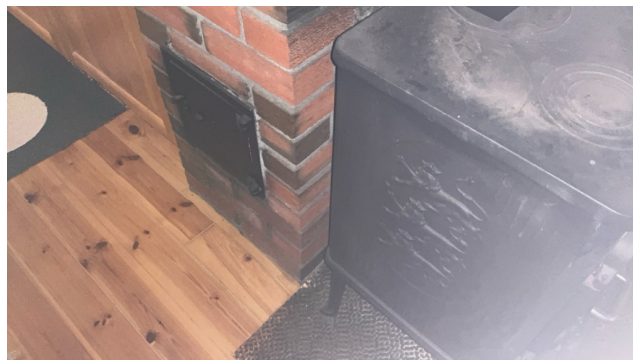
- Ildfast plate mangler på gulvet under sotluke/feieluke på pipe.
- Det er avvik:

feieluke mangler ubrennbar plate under

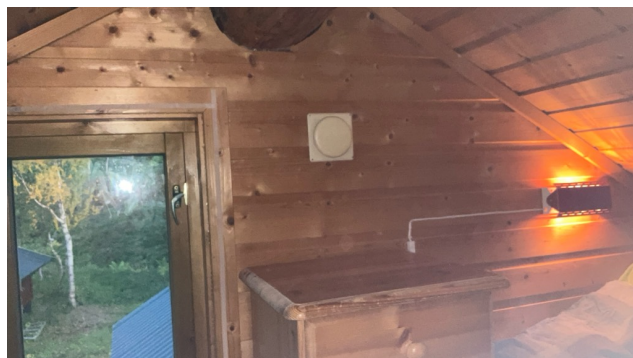
ventil i vegg hems

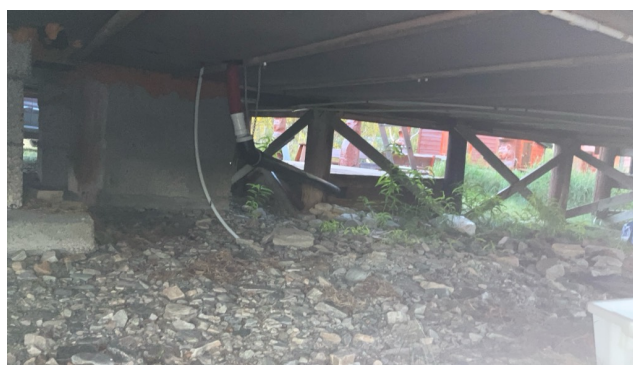
avløp av plast fra kjøkken tilføres terreng

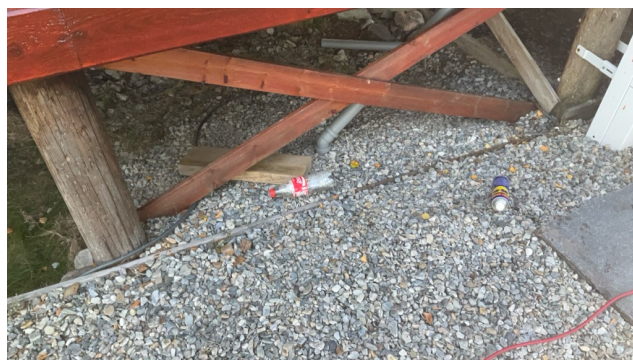
steinfylling til avløp
