# Tilstandsrapport

Fritidsbolig

Lovikdalen 64, 8484 RISØYHAMN

Befaringsdato: 30.07.2025

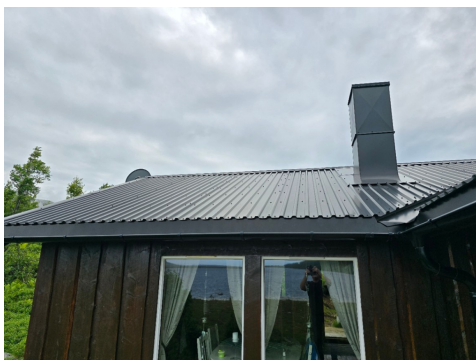
Tak i stand ut fra det som er besikttet.

Tak på sørdelen med renne og del av nedløp

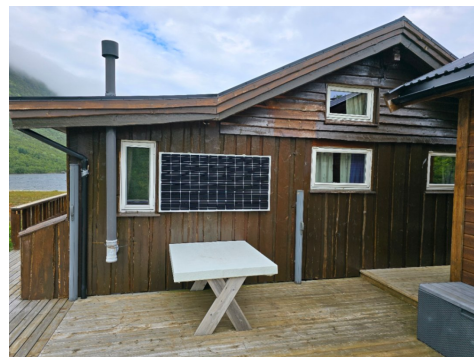
Vindskier og nedløp

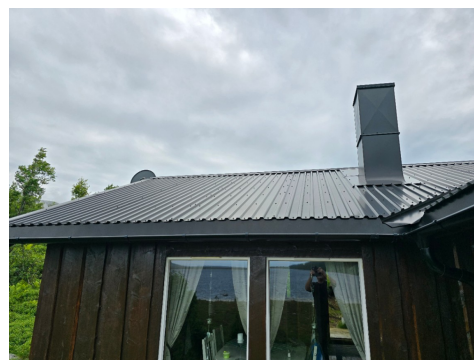
- Det mangler snøfangere på hele eller deler av taket, men det var ikke krav om dette på byggemeldingstidspunktet.
- Det mangler tilfredsstillende adkomst til pipe for feier.

Dette er en hytte med begrenset bruk på vinter og eier har ikke sett behov for snøfangere

Tak med pipe og manglende stige.

- Det er ikke krav om utbedring av snøfangere opp til dagens krav.

Hytten har ikke til nå ikke hatt offentlig feier. Feiing må gjøres av eier og det etableres nødvendig utstyr når feiing utføres.

Det bør vurderes stigetrinn for egen sikkerhet ved feiing

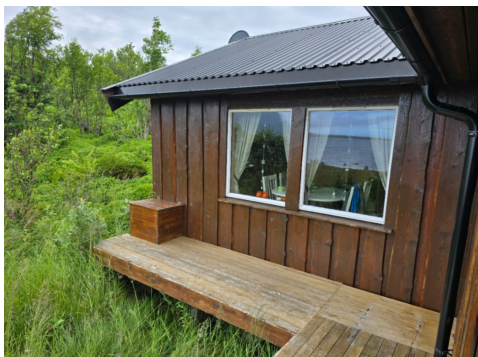
- Åpninger i rekkverk er ikke i henhold til krav i dagens forskrifter.
- Det er ikke montert rekkverk.
- Rekkverket er for lavt i forhold til dagens krav til rekkverkshøyder.

Det mangler rekkverk på deler av veranda eks. utenfor kjøkken.

Rekkverk på byggetidspunkt har krav om 90cm høyde og ikke åpning over 10cm

Manglende rekkverk

- Rekkverk må monteres for å lukke avviket.
- Åpninger i rekkverk må endres for å tilfredsstille krav på byggemeldingstidspunktet.
- Rekkverkshøyde må endres for å tilfredsstille krav på byggemeldingstidspunktet.

Det bør monteres rekkverk på manglende partier og rekkverk bør justeres i høyde og mellomrom.

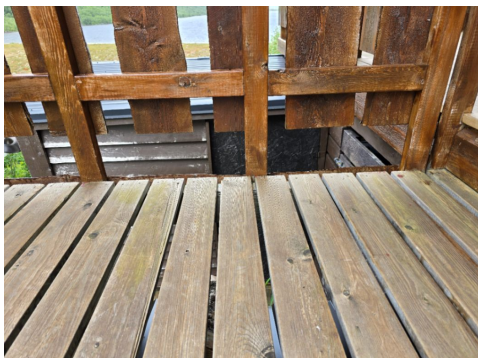
Høyde på rekkverk er laft på noen partier og der er for stor åpning under og mellom kledning i rekkverk noen plasser.

Stor åpning i rekkverk

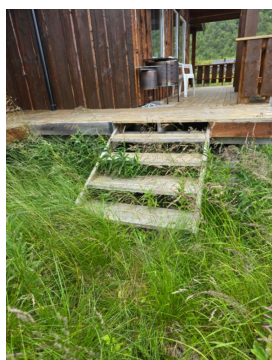
- Det er ikke montert rekkverk.

Det mangler rekkverk på monterte trapper.

Trapp ved kjøkken

- Rekkverk må monteres for å lukke avviket.

Det bør monteres rekkverk for sikkerheten

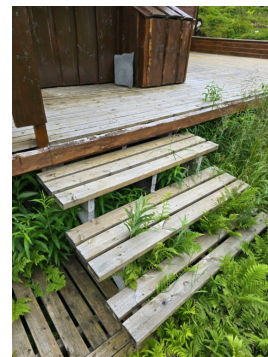
Trapp for hovedadkomst

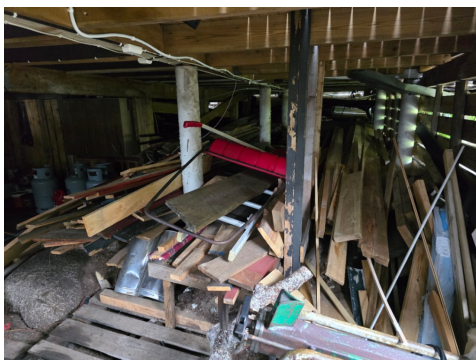
- Det er målt høydeforskjell på mellom 15-30 mm gjennom hele rommet. Tilstandsgrad 2 gis med bakgrunn i standardens krav til godkjente måleavvik.
- Målt høydeforskjell på mellom 10 - 20 mm innenfor en lengde på 2 meter. Tilstandsgrad 2 gis med bakgrunn i standardens krav til godkjente måleavvik.

Skjevheter i boligen er ikke i en slik form at det er merkbar uten måling.

Bjelkelag under nordsiden

- For å få tilstandsgrad 0 eller 1 må høydeforskjeller rettes opp. Det vil imidlertid sjelden være økonomisk rasjonelt som et enkeltstående tiltak i en bolig som dette. Dersom boligen en gang skal renoveres, kan man vurdere slike tiltak.

Skjevheter i bjelkelag anses ikke som nødvendig å gjøre noe med.

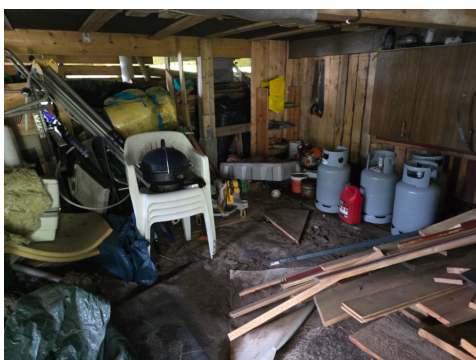
Bjelkelag mot sør.
