# Tilstandsrapport

Våningshus benyttes som fritidsbolig  
(bygningstype 163)

Ingelsrudvegen 488, 2232 TOBØL

Befaringsdato: 08.09.2025

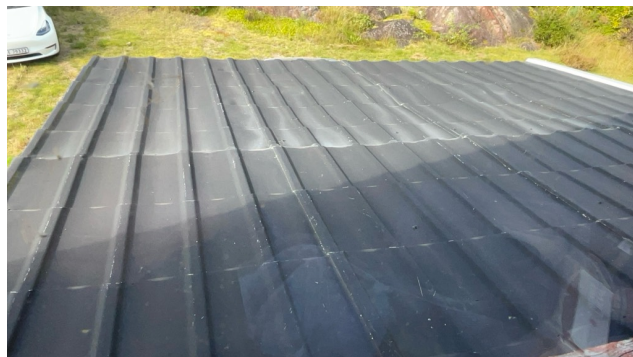
Terrassetak

**Vurdering av avvik:**

For TG0/1 må takteking skiftes ut og legges ny med undertak.

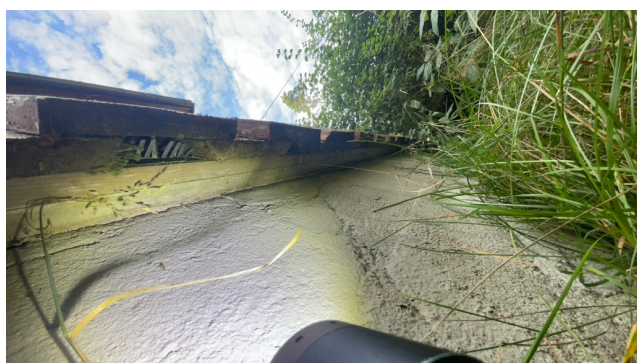
Nokså vanlig ved en del eldre hus, men uten tilstrekkelig lufting bak bordkledningen kan fuktighet som trenger inn bak bordene eller gjennom veggene innenfra ikke tørke opp som over tid kan skade trekonstruksjoner.

Ikke utlektet/uluftet panel

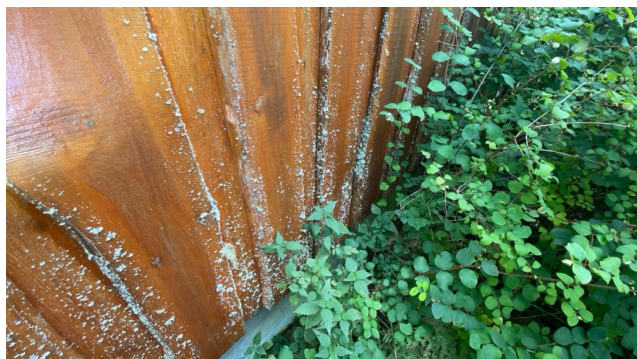
Mose hvor beplantning står tett inntil

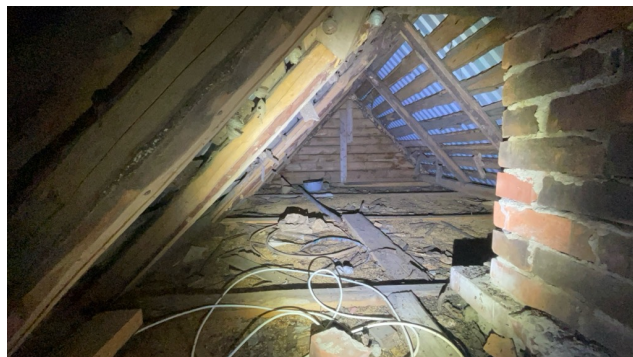
Loft

- Det er begrenset/dårlig ventilering av takkonstruksjonen.
- Det er påvist avvik rundt gjennomføringer i takflaten.

- Lufting/ventilering bør forbedres.

Med dagens løsning er lufting fungerende, men ved f.eks. etterisolering og etablering av undertak må man vurdere løsning for ventilering mtp. kondens.

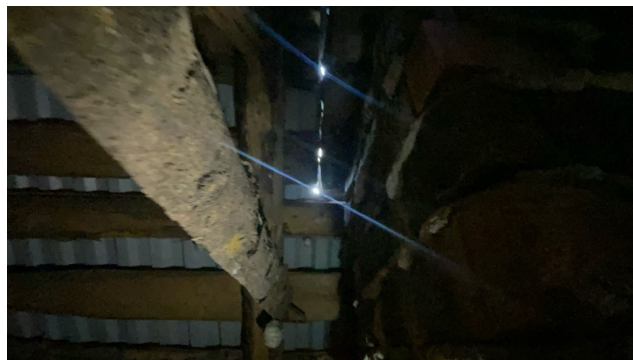
Utettheter ved pipe

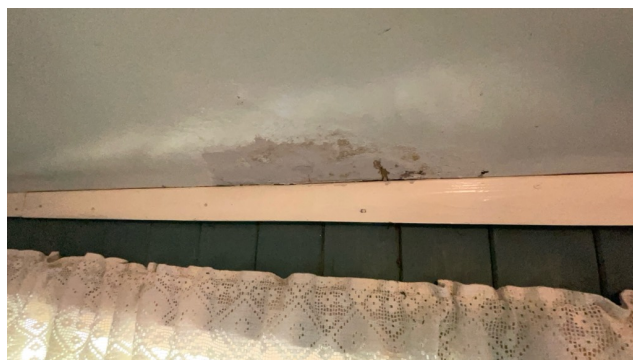
Ved trapperom synlig eldre fuktskader i overgang vegg/tak (ikke målt unormal fukt befaringdagen)

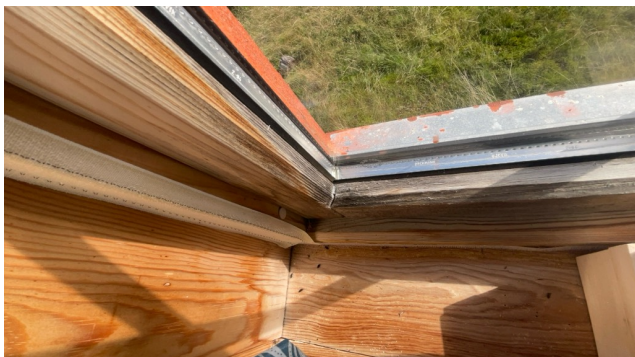
Kondens i vinduskarmer kan skyldes begrenset ventilering, men også luftlekkasjer utenfra (varm inneluft kondenserer mot kald flate) som f.eks. mindre god tetning eller pakninger. Tiltak kan være å utbedre tetting/pakninger og ventilering mot vinduer.

Kondenssitasje vindusramme

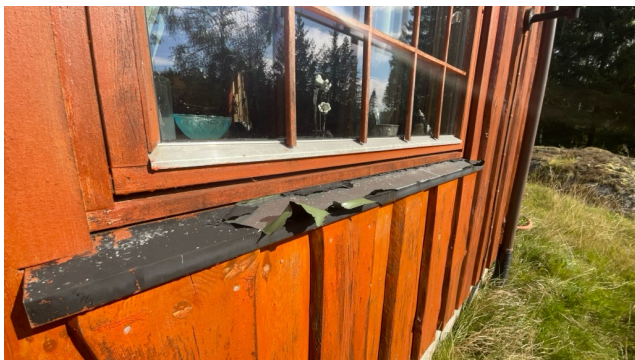
Flasset beslag

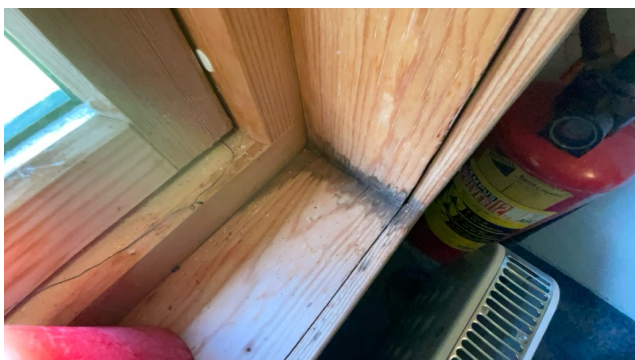
Kondensmerker i utforing

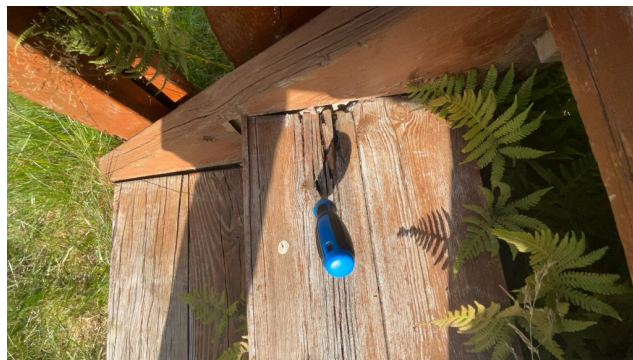
- Det er påvist fukt-/råteskader i konstruksjonen.
- Rekkverket er for lavt i forhold til dagens krav til rekkverkshøyder.

Råde trinn

- Det er ikke krav om utbedring av rekkverkshøyde opp til dagens forskriftskrav.
- Råteskadede konstruksjoner må skiftes ut.

Estimat for utskiftning av råteskader. Man bør være obs på takets konstruksjon og mulig sikre dette vinterstid (mtp. snølast).

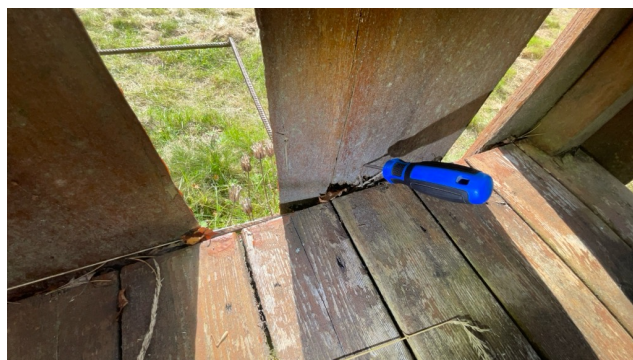
Råde rekkverksbord

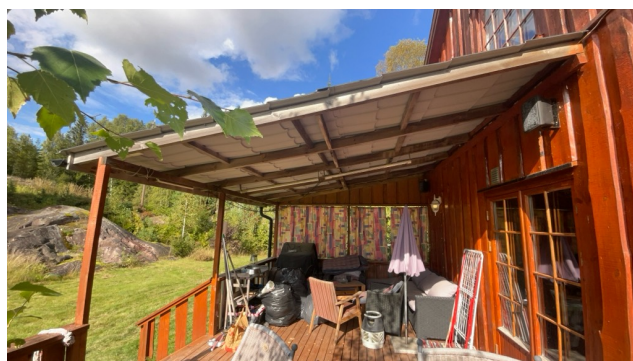
Enkelt tak

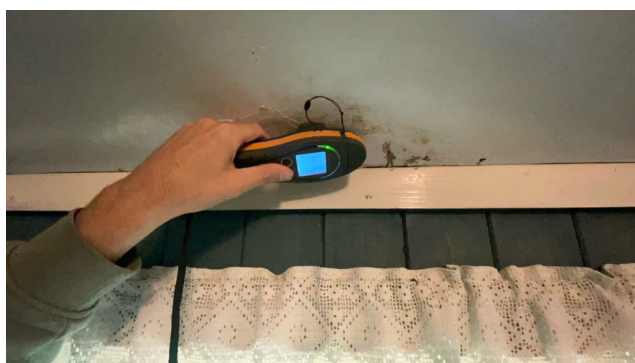
Det er gammel fuktskade i himling trapperom ved overgang vegg/himling samt litt oppsprekk og ujevnheter i plateskjøter. 2.etg. har eldre overflater med naturlig en del bruksslitassjer, mens 1.etg. fremstår med en del nyere flater, men det må påpekes mye lagring/møblering som begrenset besiktning av flater betraktlig. Svellinger i laminatskjøter etc. er nokså vanlig selv om dette ikke var mulig å besiktige. Vinylplank opplyses kan endre seg med endret innelima.

Gammel fuktskade overgang vegg/himling trapperom

Avhengig av individuelle krav, men noe oppgradering i 2.etg. er påregnelig.

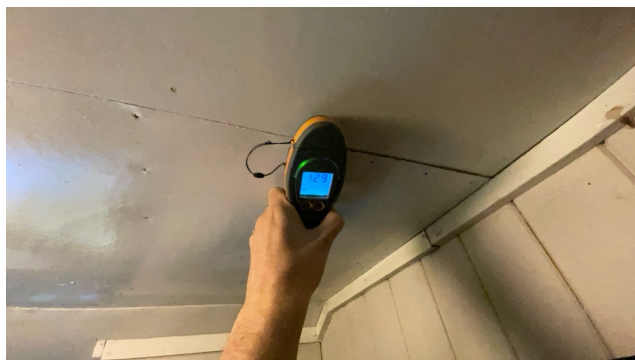
Svelling himlingsplate trapperom

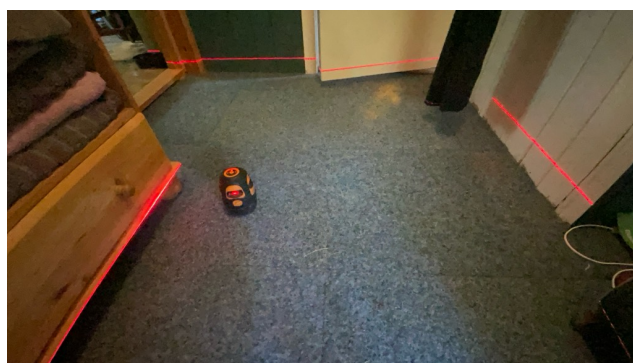
- Det er registrert symptom på sopp/råte.
- Målt høydeforskjell på over 20 mm innenfor en lengde på 2 meter. Tilstandsgrad 3 gis med bakgrunn i standardens krav til godkjente måleavvik.
- Målt høydeforskjell på over 30 mm gjennom hele rommet. Tilstandsgrad 3 gis med bakgrunn i standardens krav til godkjente måleavvik.

Kontrollmålt stue med over 3cm høydeavvik med over 2cm på 2 m (det er en høyde ved romdeler/aluminiumslist i gulvet, men eksakt avvik var ikke mulig å måle i hele rommet pga lagring/møblering og derfor ikke angitt.

2.etg. Også her mye lagring, men kontrollmålt soverom fra pipe (høyest) til vindu (lavest) med over 5cm høydeavvik. Kontrollmålt trapperom med 2,5cm høydeavvik på kort avstand fra hjørne ved dørgerikt til vegg midt imot.

Nivellering av gulv

- Konstruksjonene må sikres mot råte, sopp og skadedyr.
- Nye bjelker må settes inn.

Det er skjedd økonomisk lønnsomt å rette opp høydeforskjellene som et enkeltstående tiltak, i denne type bolig. Hvis du skal renovere boligen din på et senere tidspunkt, kan du vurdere et slikt tiltak. Det vil være naturlig å rette gulv ved utbedring av råteskadene i krypkjeller.

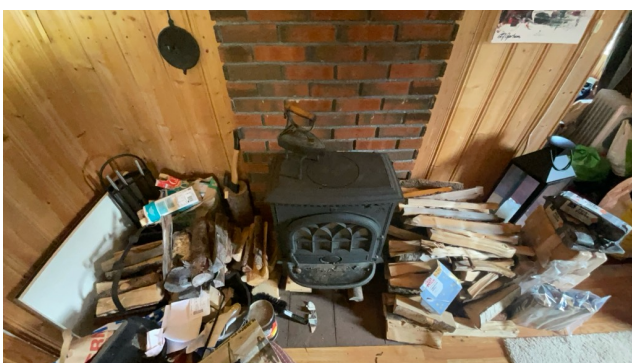
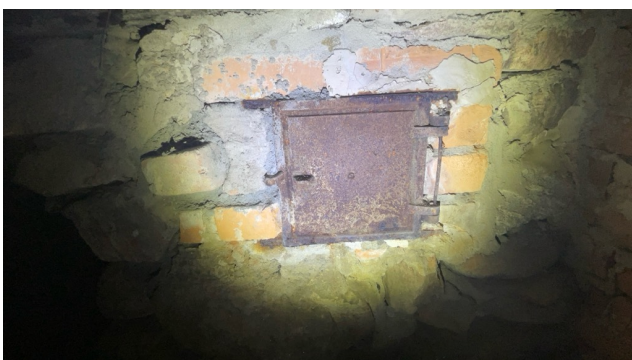
Pipeside mot stue/kjøkken er innkledd. Sotluke er rusten/gikk ikke å åpne. Opplyst ikke vært feiing/tilsyn på lenge (takstige og sotluke bør ordnes før dette).

Utføre tilsyn av fagperson/feier. Evt. avvik fra feier er ikke vurdert i prisestimat.

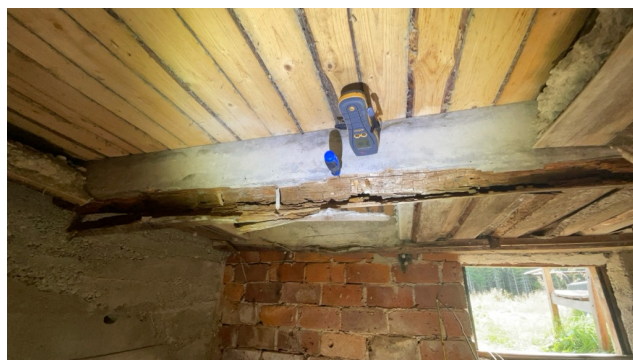
Stubbloftet har falt ned flere steder pga. råte og det er råte i nedkant bjelker mange steder. Høye fuktverdier ved fuktmåling i treverk. Det er ikke tilkomst under kjøkken (hvor gulvet er skiftet i regi av forsikring- 2 ventiler påvist). Noe begrenset lufting, men 2 større luker på hver sin vegg står åpne. Påvist fuktvandring i muren.

Råte og høyt fukttinnhold i stubbloft/etasjeskiller mot kjeller

- Alt av organiske materialer må fjernes.
- Skadet treverk må skiftes.
- Konstruksjonene må sikres mot råte, sopp og skadedyr.
- Påviste skader må utbedres.
- Fuktsperre på bakken bør etableres.

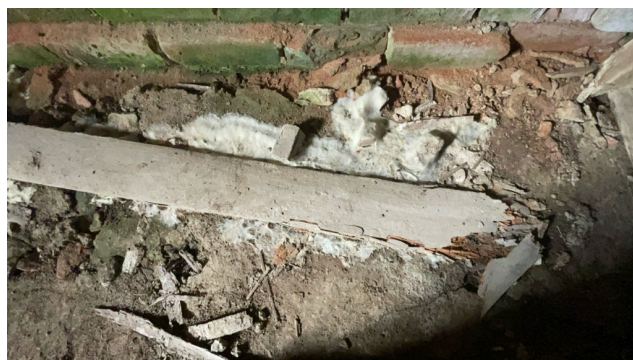
- Det er ikke adkomst til deler av krypkjelleren. Kryp kjeller er kun vurdert i tilgjengelige deler. Kryp kjeller regnes for å være en risikokonstruksjon som er utsatt for fukt- og råteskader i bunnsvill, trebjelkelaget og andre tilstøtende konstruksjoner, på grunn av fuktighet fra grunn og kondensering ved temperaturforskjeller. Selv om det ikke er avdekket tegn på skader, betyr ikke dette nødvendigvis at det ikke foreligger skader i eller i forbindelse med krypkjelleren.
- Det er påvist skader på konstruksjoner i krypkjeller som er forårsaket av råte eller sopp.
- Det er manglende fuktsperre på bakken.
- Organiske materialer lagret i krypkjeller er råteskadet.

Råteskadet treverk m/sopp på grunn (ikke fuktsperre over grunn)

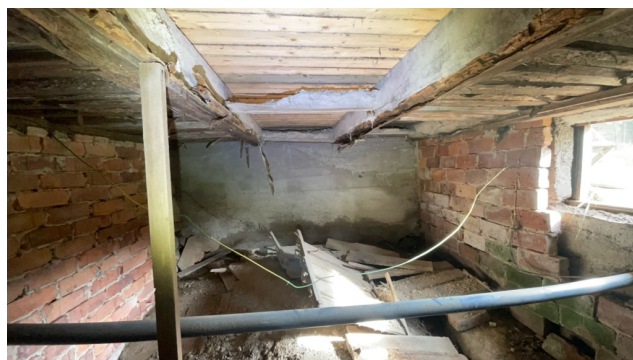
Råteskadet stubbloft som er falt ned

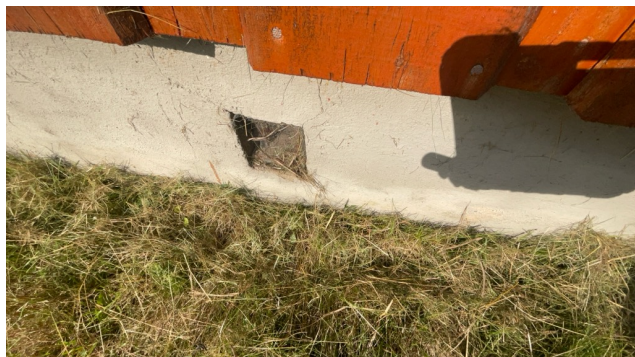
Ikke tilkomst under kjøkken (ventiler påvist)

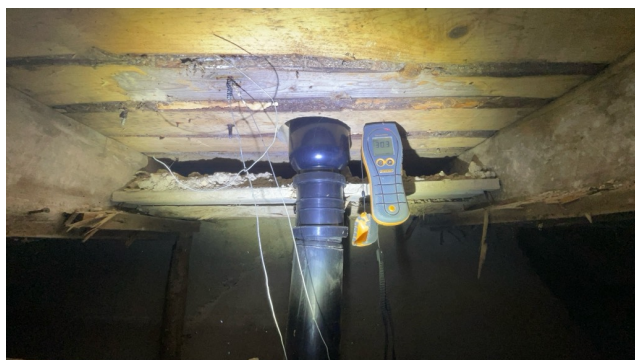
Fuktig ved sluk fra krypkjeller, men dette kan også skyldes det fuktige kjellermiljøet

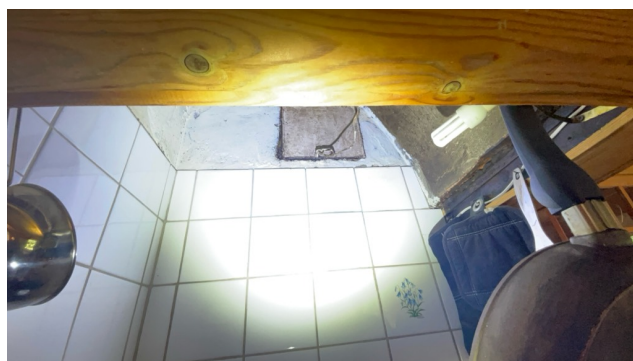
Hette til luftpipe over komfyr

- Uten forsert avtrekk fra kokesonen kan matos og forurensninger fra matlaging spre seg i boligen, noe som blant annet forringer innneklimaet.

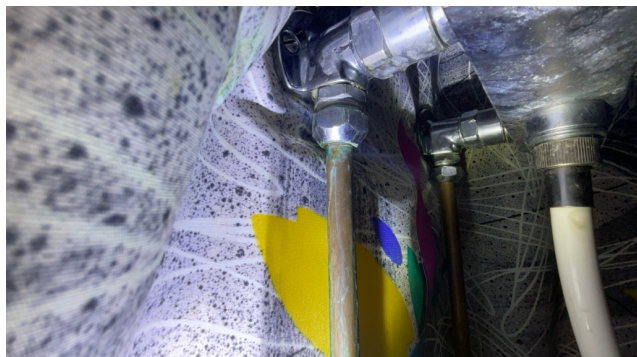
Det er påvist lekkasje på rør eller rørbobling til dusjbatteri i bad.

Drypplekkasje ved rør til dusjkabinett

Estimat kun satt for lokal utbedring ved dusjbatteri

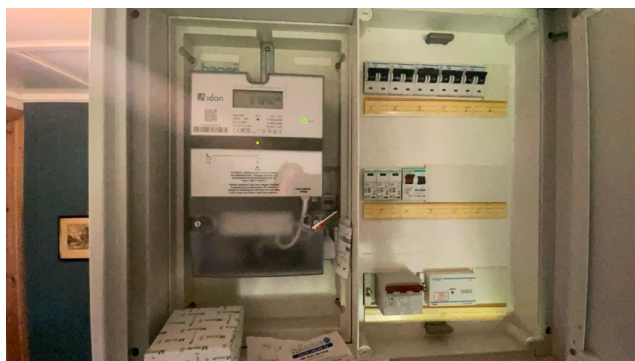
Ufagmessig el-arbeid (ser ikke ut å være fast tilkople, men på stikk)

**Ja Det anbefales utvidet el-kontroll av anlegget fordi det ikke foreligger samsvarserklæring på arbeider som er utført.**

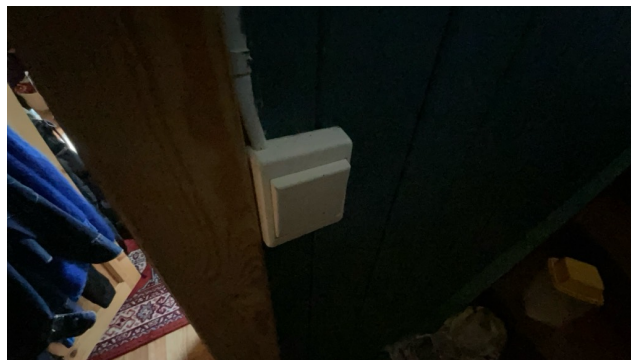
Eksempel på nyere bryter utført etter 1999 (uten samsvarserklæring)

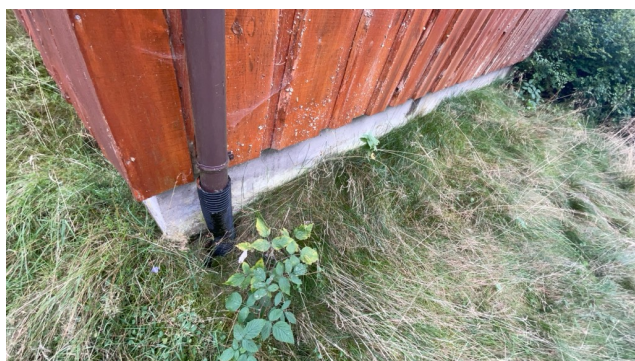
- Det mangler, eller på grunn av alder er det sannsynlig at det mangler, utvendig fuktsikring av grunnmuren ved kjeller/underetasje.
- Mer enn halvparten av forventet levetid på drenering er overskredet.

Ikke synlig fuktsperre på mur

- Overvåk tilstanden jevnlig. For å få tilstandsgrad 0 eller 1 må dreneringen skiftes ut, men tidspunktet for når dette er nødvendig er vanskelig å si noe om.

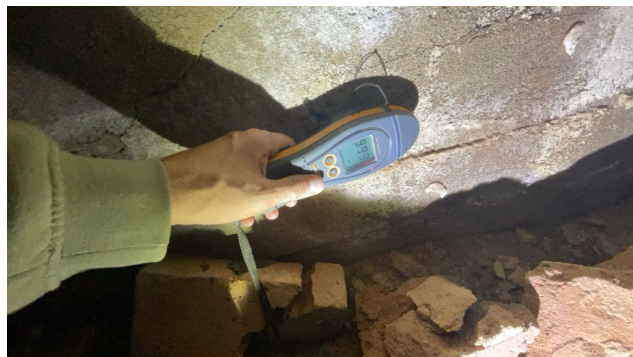
Fuktig miljø i krypkjeller

Fuktvandring i muren (men kun en krypkjeller)

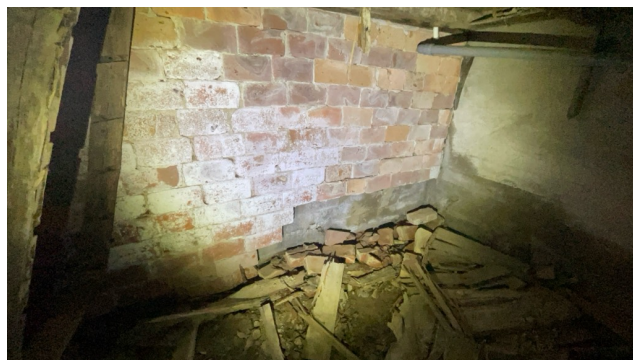
Mindre sprek/riss påvist samt inv. teglstein har løsning/falt ned, men teglstein er ikke av spesiell konstruksjonsmessig betydning.

Løst teglstein inv. i kjeller

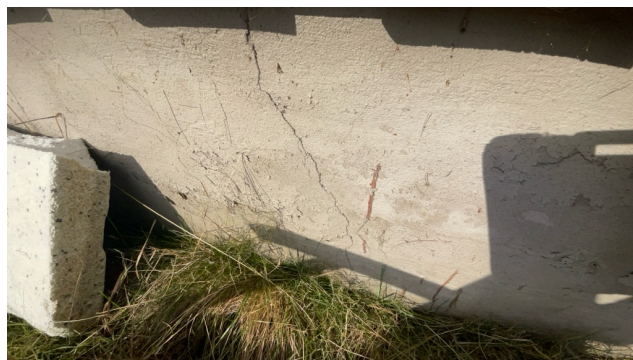
- Grunnmuren har sprekkdannelser.

Sprekk

Sprekker bør observeres om endrer seg, men tiltak vurderes ikke nødvendig om de er stabile uten endring.

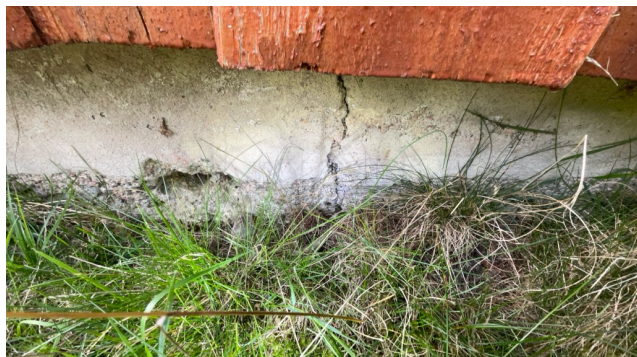
Sprekk

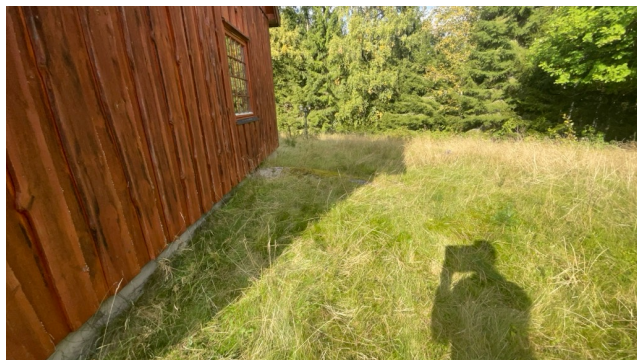
- Det er påvist dårlig fall eller flatt terreng inn mot grunnmur og dermed muligheter for større vannansamlinger.

Ideelt sett bør det 3m ut fra bygningen være godt fall ifra for å senke belastning av overflatevann mot muren, men ved fjellgrunn kan dette være komplisert å gjøre noe med uten drastiske tiltak som f.eks. sprenging.
