# Skaderapport

| Informasjon om skaden | |
|---|---|
| Skadenummer | 1887518200005 |
| Skadestedets adresse | Ingelsrudvegen 488<br>2232 Tobøl |
| Besiktigelsesdato | 21.08.2025 |

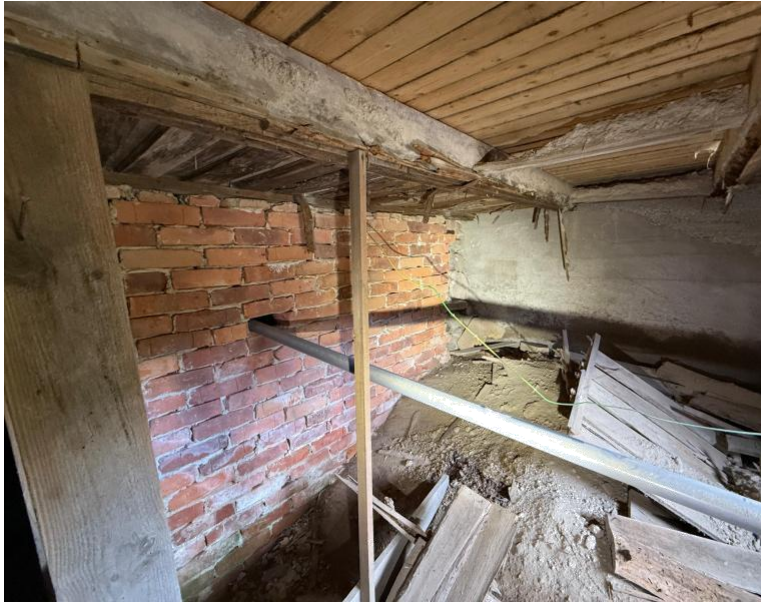
| Årsak til skade | | |
|---|---|---|
| | | <p>Krypkjeller med dårlig lufting.</p> |

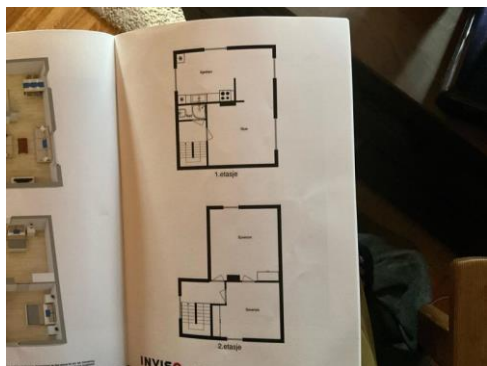
Bilde tatt av prospekt fra 2018.  
Krypkjeller ble ikke vurdert i  
tilstandsrapporten fra 2018.

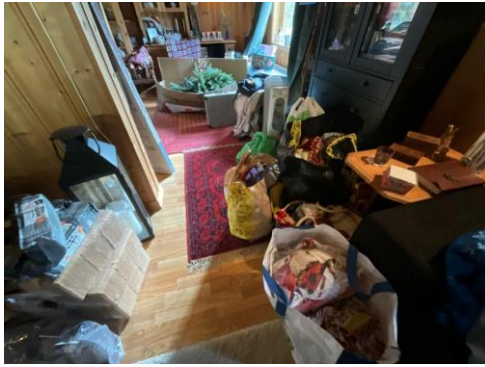
Oversikt stue. Det er bjelkelaget i dette gulvet som råteskadet.

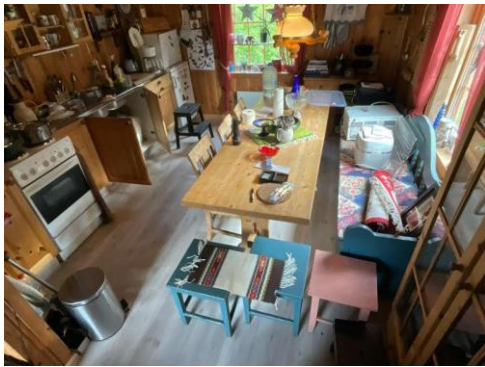
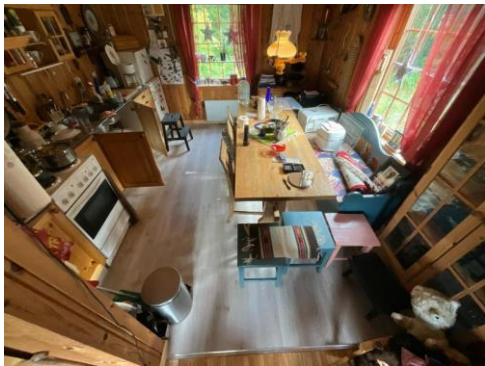
Oversikt kjøkken. Kunde opplyste om at det hadde vært en lekkasje i benken for cirka 3 år siden som ble utbedret av Fremtind.

Som over.

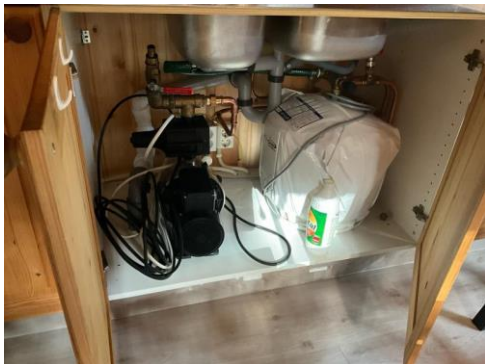
Vannrørene ble byttet etter skade i 2022.

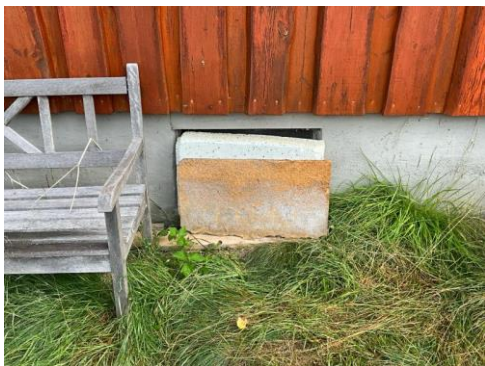
Vindu ned til krypkjelleren.

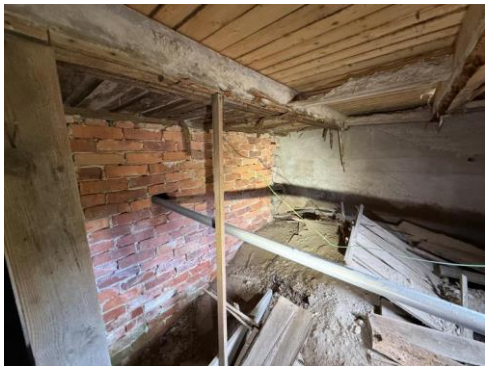
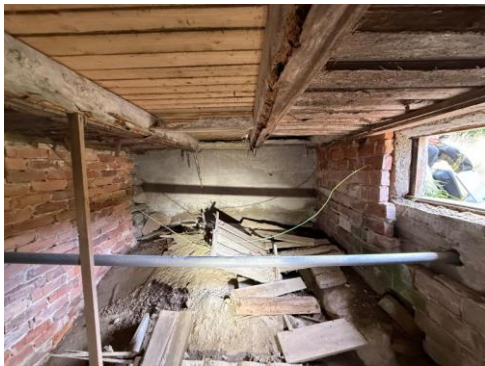
Krypkjelleren er bygget av støpt ringmur med stubbloftsløsning fylt med leire. Stubbloftet har falt ned, og bjelkelaget har synlige råteskader. Bjelkelaget må byttes eller forsterkes før det isoleres, og stubbloftsplatene blir tilbakeført. Det må også gjøres tiltak i kjelleren for å bedre luftingen og senke RF.

Oversikt kjeller. Stubbloftet og leiren har falt ned, og bjelkelaget under stuegulvet er uisolert.

Som over.

Riv resterende stubbloft.

Skifte/forsterke bjelkelaget.  
Bygge tilbake stubbloft.

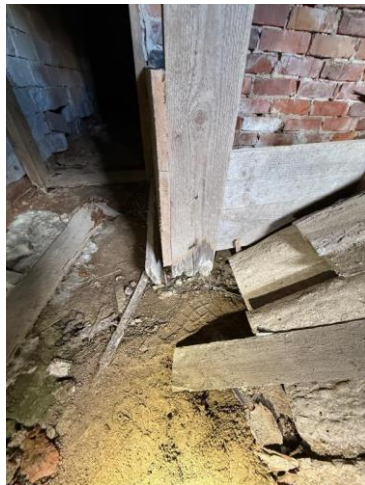
Treverk som står rett på bakken.

Det anbefales å fjerne treverk, sopp og rense grunnen for rester før vask. Bruk engangshansker og åndedrettsvern (P2-maske), da muggsoppssporene kan være helseskadelige. Etter at alt organisk materiale er fjernet fra krypkjelleren, må RF (relativ luftfuktighet) senkes, og man må følge med på om det kommer mer vekst. Er det ekte hussopp, vil det vokse ny sopp innen kort tid.

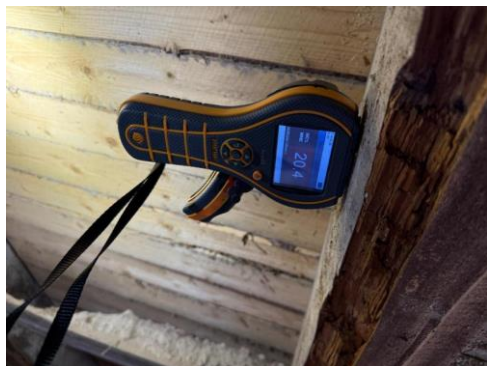
Skadelig fukt målt med pigg i bjelkelaget.

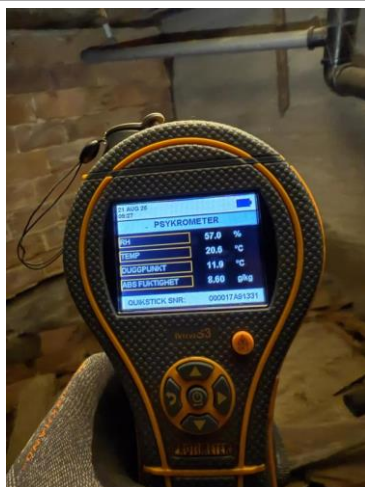
Bilde av psykrometer som indikerer høy RF.

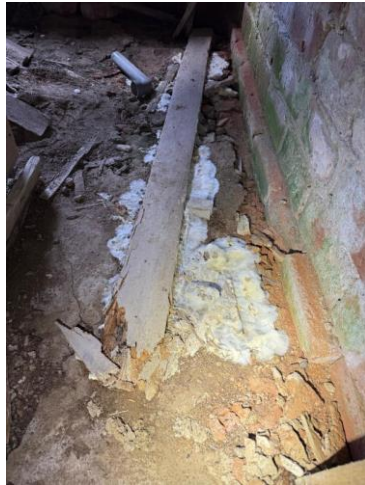
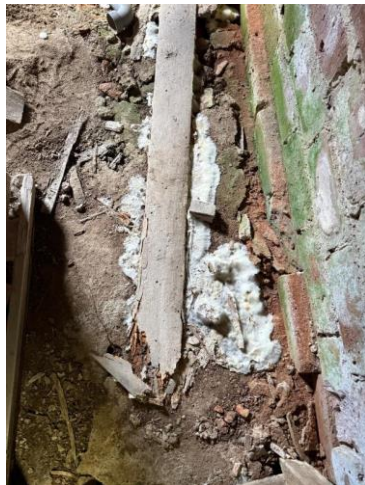
Sopp på jordgulvet i kjelleren.

Som over.

Sanere sopp i krypkjeller.

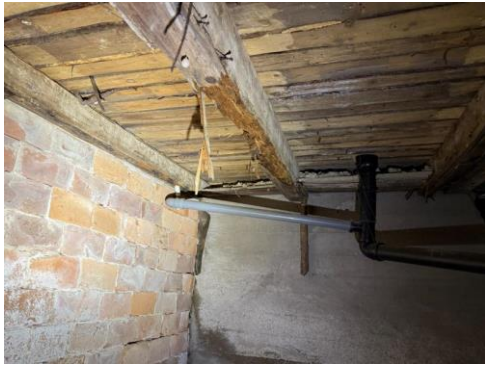
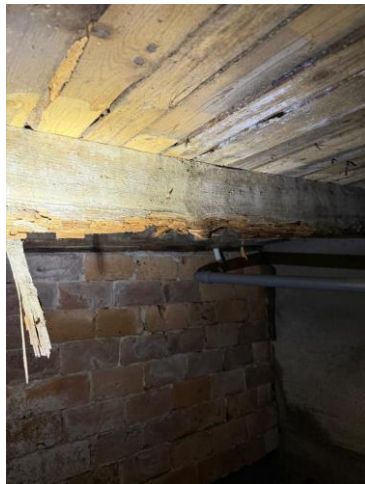
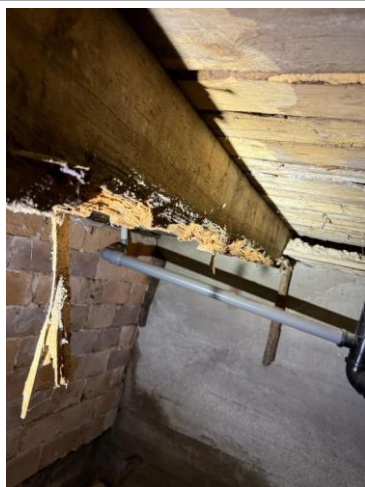
Som følge av for dårlig lufting og vanninntrengning i krypkjeller over tid har dette ført til høy luftfuktighet og med påfølgende råteskader.

Råte i bjelkelaget og stubbloftsplater har falt ned i store deler av kjelleren.

Som over.

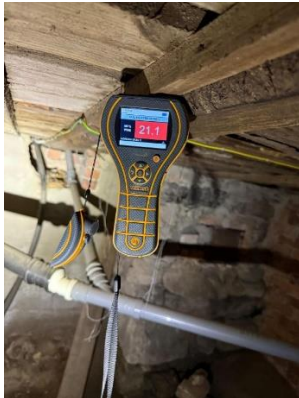
Skadelig fukt målt med pigg i  
bjelkelag.

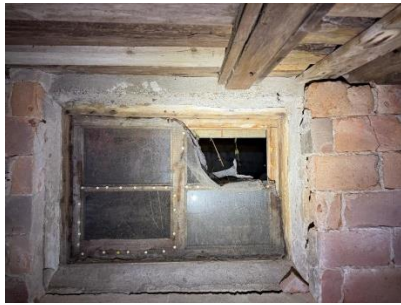
Vindu som ligger under terrassen i  
kjeller 2.

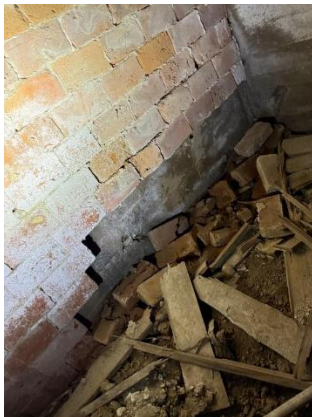
Det er murt opp en runde med  
tegelstein på innsiden av grunnmur,  
denne har begynt å falle ned.
