# Verditakst for landbrukseiendom

📍 Mikkeltadveien 261, 9311 BRØSTADBOTN

# gnr/bnr 25/19, 25/10, 25/1

# Tilstandsrapport

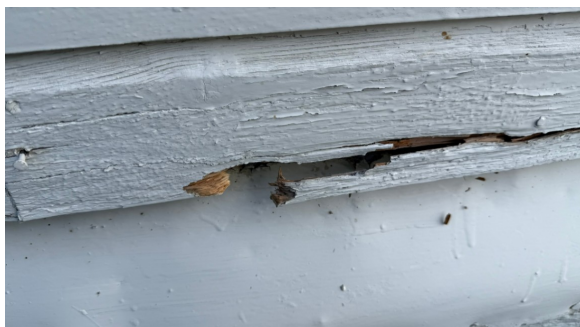
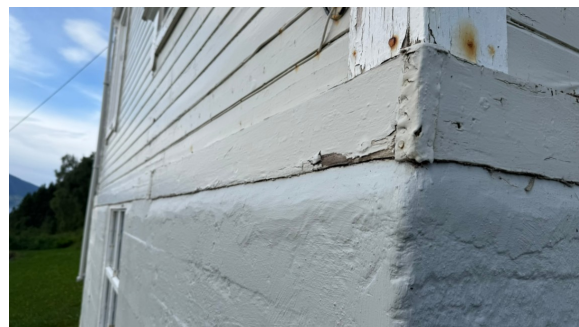
- Det er ingen eller liten lufting i nedre kant av kledning mot grunnmur.
- Det er påvist omfattende skade i fasade.
- Det er påvist spredte råteskader i bordkledningen.

Eksempel på råteskadet fasade/kledning

Råteskadet bordkledning bør skiftes ut, og det bør etableres tilstrekkelig lufting bak kledningen for å sikre god uttørring av fukt.

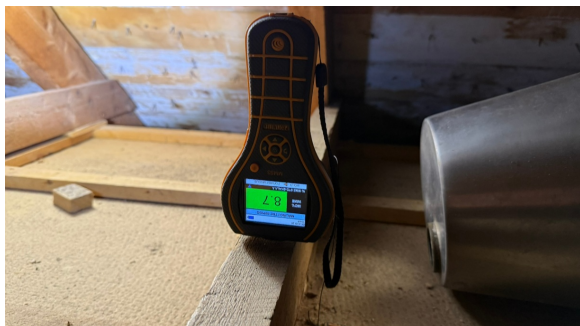
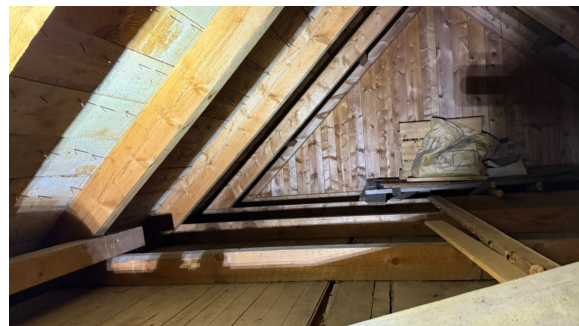
Fuktmåling i takkonstruksjonen. Ingen negative verdier påvist ved våre tilfeldige målinger. Takkonstruksjonen.

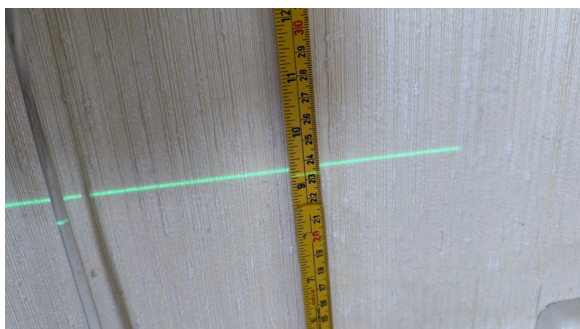
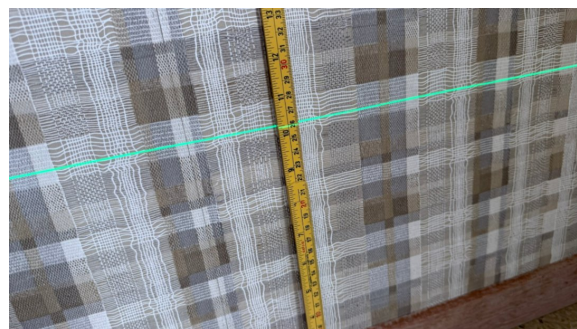
- Målt høydeforskjell på over 30 mm gjennom hele rommet. Tilstandsgrad 3 gis med bakgrunn i standardens krav til godkjente måleavvik.

Planavviket er målt i stuen og kjøkkenet. Avviket er målt til 52mm

Planhetsmålinger

Det vil ikke være mulig å gi ett kvalifisert kostnadsestimat for oppretting av skjevhetene i etasjeskillet uten at det gjøres ytterligere undersøkelser som vil kreve fysiske inngrep i konstruksjoner. Det anbefales at skjevhetene kontrolleres jevnlig. For å få tilstandsgrad 0 eller 1 må høydeforskjeller rettes opp. Det vil imidlertid sjelden være økonomisk rasjonelt som et enkeltstående tiltak i en bolig som dette. Kostnadsestimatet er satt for ytterligere vurdering av avviket og prosjektering av eventuelle tiltak. Kostnader for eventuell utbedring vil ikke være mulig å vurdere før ytterligere undersøkelser er gjort.

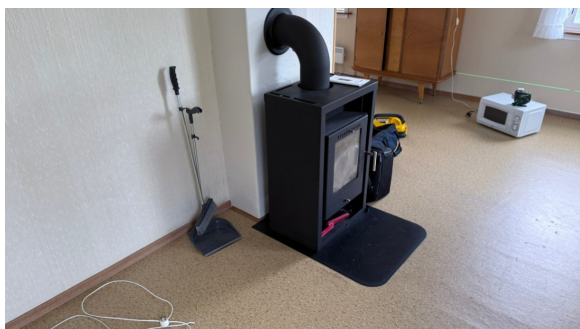
## TG 3 Pipe og ildsted

Konsekvensen av utilstrekkelig synlighet er at eventuelle skader eller sprekker ikke oppdages, noe som kan medføre røyklekkasje til boligen eller at brennbart materiale utsettes for høy varme, med økt risiko for brann.

Kontakt stedlig brann- og feiervesen for veiledning før tiltak iverksettes.

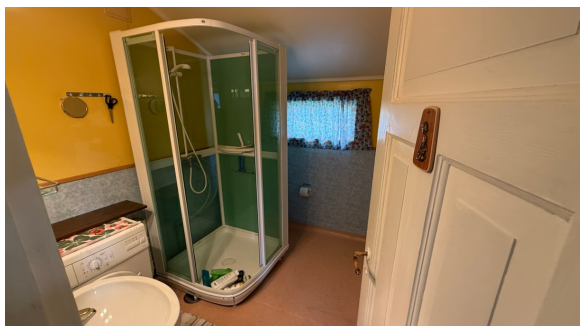
Det er ikke tettesjikt på veggene. Dette betyr at om veggene utsettes for vann vil det oppstå fuktskader både på overflater og i skjulte deler av konstruksjonen.

Oversikt bad

- Manglende oppgradering av våtrommet medfører høy risiko for at konstruksjonene ikke vil tåle vanlig bruk av vann eller lekkasjer. Selv om det er dusjkabinettet, er det fortsatt en betydelig risiko for at våtrommets konstruksjoner ikke tåler lekkasjer. Dette kan føre til fuktskader på tilstøtende konstruksjoner.

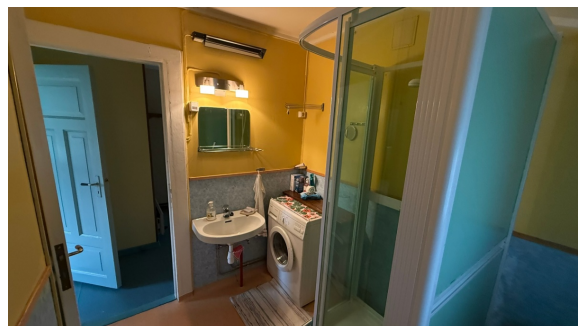
Oversikt bad

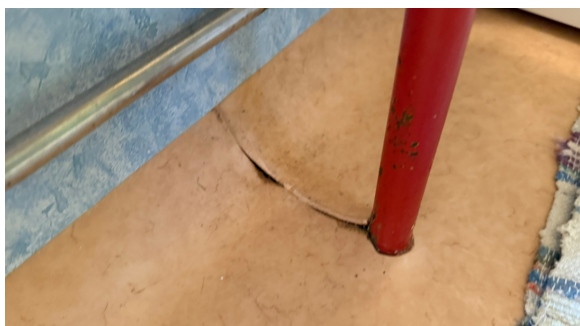
Eksempel på utett rørgjennomføring

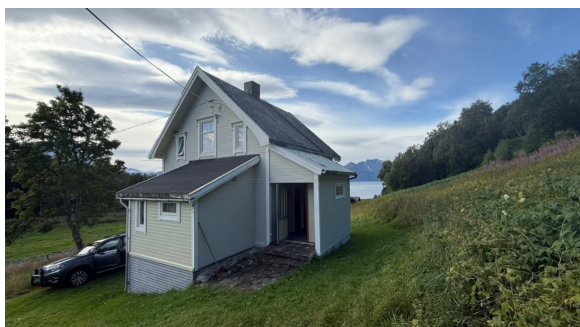
Konsekvens av feil fall på terreng er økt vann påkjenning mot grunnmur og drenering som igjen øker fuktnivået i kjeller og krypekjeller. Utbedring av avviket må sees i sammenheng med dreneringens tilstand.

Terrenget faller inn mot boligens bakside.
