# Tilstandsrapport

Boligbygg med flere boenheter
-

Skansemyrsveien 4A , 5019 BERGEN
-

Befaringsdato: 21.02.2025

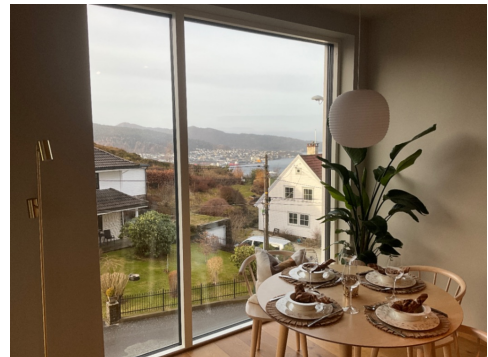
Fastkarmer på kjøkken.

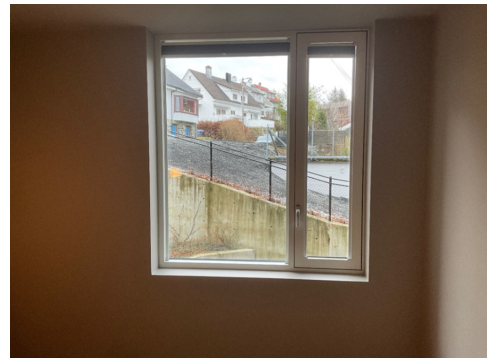
Soveromsvindu nærmest bad (åpningsvindu og fastkarm)

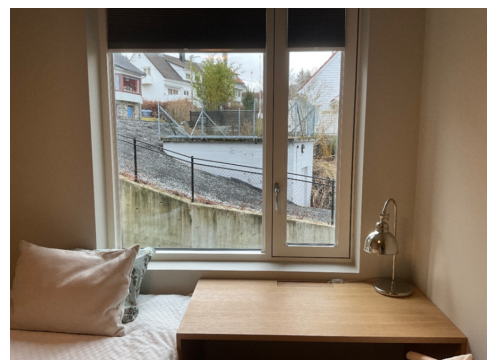
Soveromsvindu nærmest stue (åpningsvindu og fsstkarm).

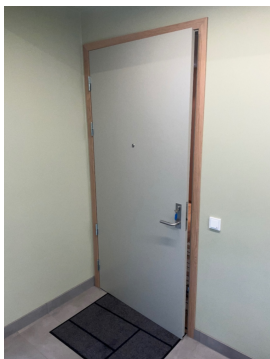
Ytterdør i glatt utførelse.

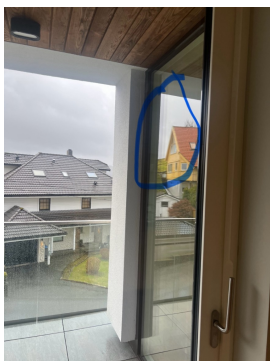
Ripe i glass i skyvedør, ca. 50 cm. (se bildevedlegg hvor blå markering viser området).

Blå markering viser området med ripe.

Ingen nødvendige tiltak, da ripen er av estetisk karakter.

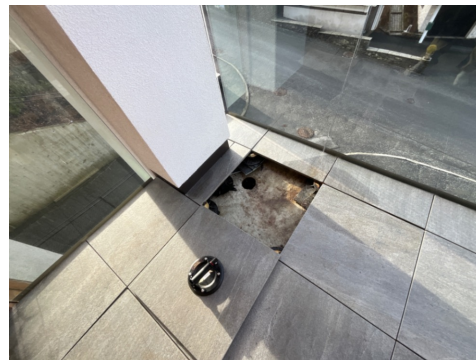
Her ser man hvor sluket er etablert under steinhellen.

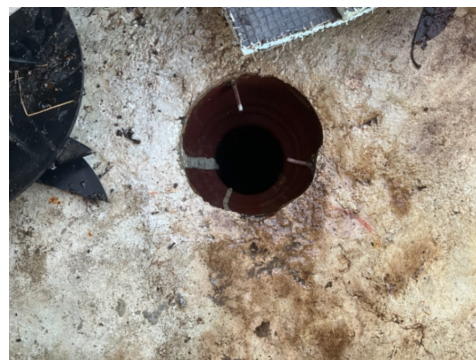
Stålsluk.

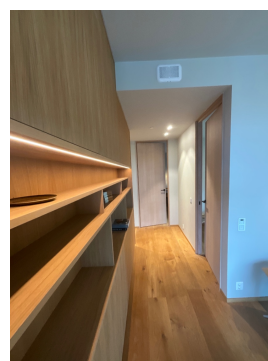
Dører til soverommene (sett fra stue).

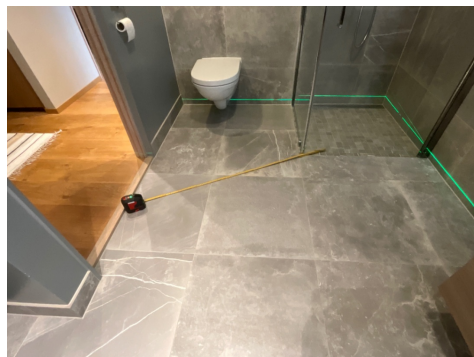
Hulromslyd/ bomlyd under en del av flisene (9 stk.). Områder med hulromslyd er svakere partier enn områder uten hulromslyd.  
Noe svakt fall fra dør til nedsenkning. Det forutsettes derfor membranoppbrett ved dør (15 mm.) og bak dørlistverk (25 mm.).

6 mm. høydeforskjell fra toppflis ved dør til nedsenkning til dusjnisje (1,2 meter).

Utbygger og utførende har vært og befart for uttalelse/ kontroll og bekrefter hulromslyd/ bomlyd, ref. mailkorrespondanse. Utbygger informerer om at hulromslydene er innenfor normalen og at dette ikke skal utgjøre noen ekstra risiko for badegulvet.

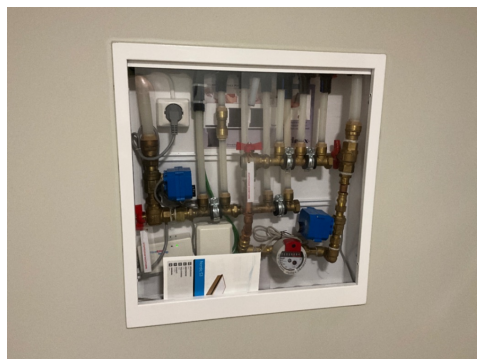
Rørskap/ fordelerskap.

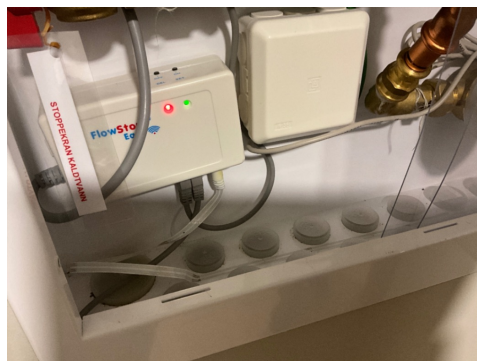
Lekkasjesikring i skap.
