# Tilstandsrapport

Enebolig

Tyinvegen 909, 2918 ULNES

Befaringsdato: 16.09.2025

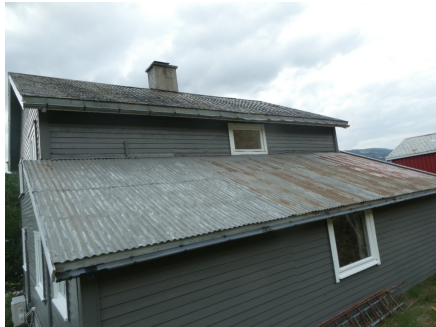
Taket er tekket med skifer fra byggeår samt bølgeblikkplater over tilbygg.  
Forkantbord og vindskibord må skiftes./renoveres.

- Mer enn halvparten av forventet brukstid er passert på taktekingen.
- Mer enn halvparten av forventet brukstid er passert på undertak.

Bildet viser taktekking fra byggeår.

- Overvåk tilstanden jevnlig. For å få tilstandsgrad 0 eller 1 må tekkingen skiftes ut, men tidspunktet for når dette er nødvendig er vanskelig å si noe om.

Skifertekking trenger vedlikehold - utskiftninger.

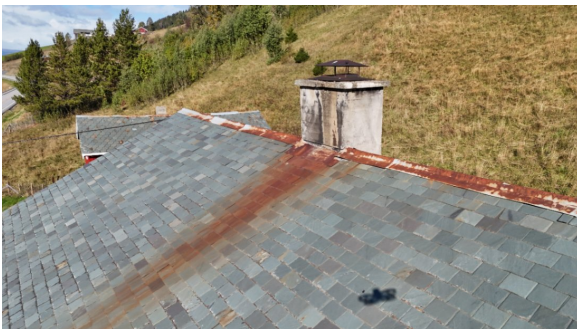
- Det mangler tilfredsstillende adkomst til pipe for feier.
- Mer enn halvparten av forventet brukstid er passert på renner/nedløp/beslag.
- Det er påvist andre avvik:

Det er ikke montert stigetrinn/takstige eller feierplattform for feier.  
Rust i mønebeslaget.

Rust i mønebeslaget.

- Stigetrinn og plattform for feier må monteres.
- Andre tiltak:

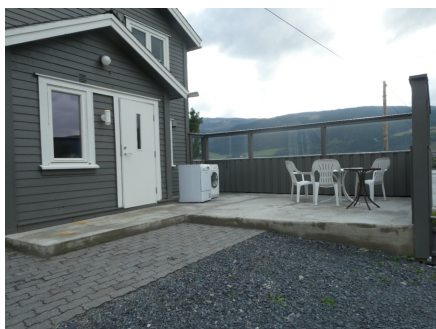
Ny renovert platting/inngangsparti

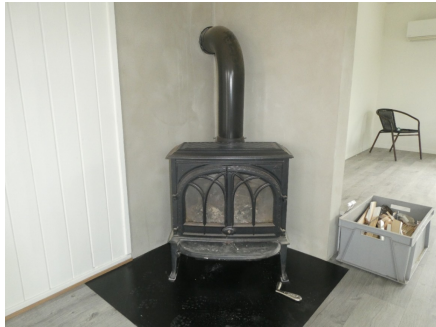
Bildet viser ovn i forbindelse med stue i hovedetasjen

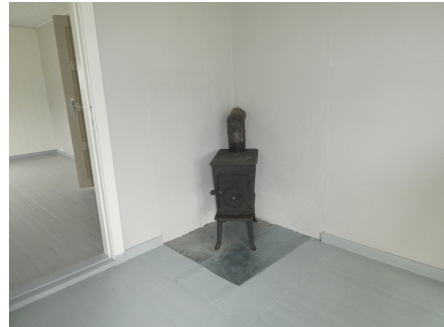
Vedovn i rom 2 etasje.

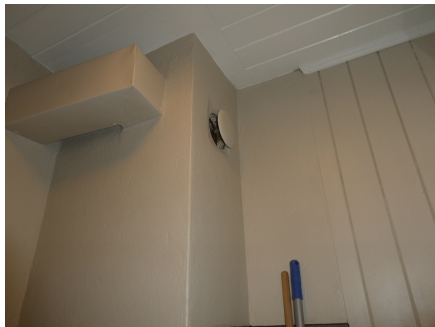
Bildet viser ventilasjon ut fra vaskerommet.

- Elektrisk avtrekksvifte bør monteres for å lukke avviket.

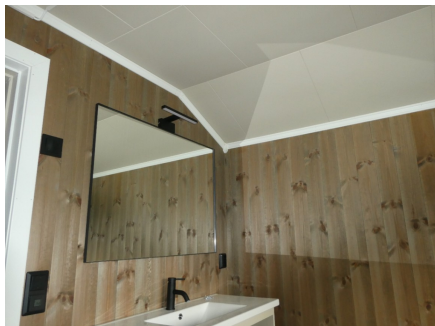
Bildet viser nye overflater på baderommet.

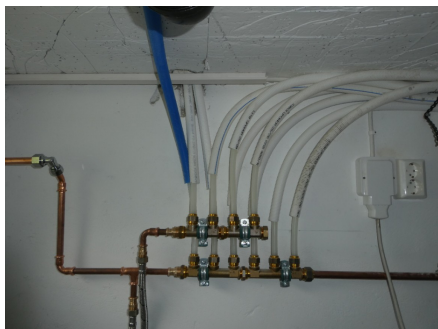
Bildet viser rør fordeler sentral for vaskerom, baderom og kjøkken.

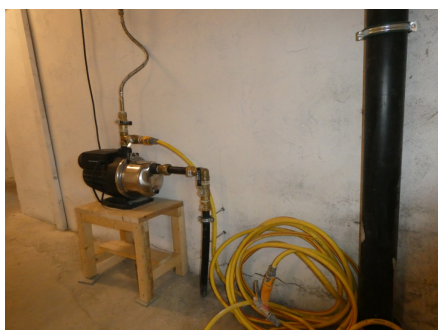
Vannpumpe etablert i kjeller.

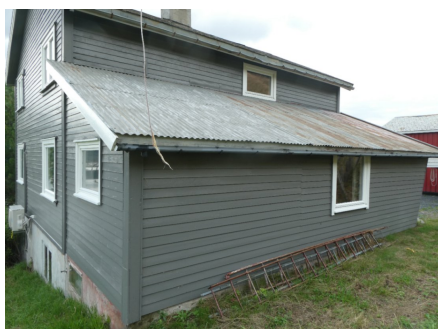
Bildet viser terreng inn mot bygningen på øversiden.

Det bør foretas terrengjusteringer.
