Tilstandsrapport

Enebolig

Vestre Høylandsvei 37, 4580 LYNGDAL

Befaringsdato: 22.10.2025

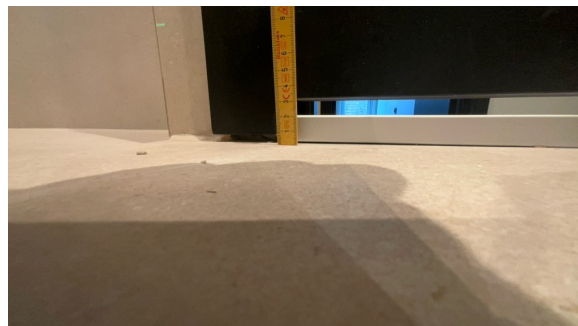
2. ETASJE > BAD

Det opplyses å være etablert oppkant ved dør, men tettesjikt er ikke synlig på befaringen. Det er fremlagt sjekklister fra utførende som dokumentasjon på utførelsen. Denne angir at oppkant er etablert på min. 15 mm over ferdig gulvflate.
Med tettesjikt som er montert slik at det danner en vanntett overgang, vil eventuelt lekkasjevann som kommer på gulvflaten ledes til sluk før det går ut av rommet og påfører skader.
Vannskadesikkerheten vurderes da å være ivaretatt, selv med stedvis lokale områder på gulvflaten som vann vil bli stående ved lekkasjevann på gulvflaten.

Flis med hulllyd under ved overgang mot dusjsone.

Oppkant ved dør ikke synlig - tildekket av beslag

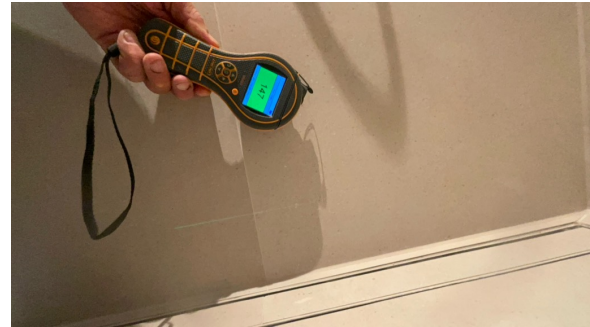
Det ble på befaringen ikke registrert unormale utslag på fuktsøker på kontrollerte steder.

Overflatesøk i dusjnise - gulvflate

Overflatesøk på vegg i dusjsone.

Normalt anbefales det at hulltaking utføres i tilliggende vegger rundt badet, for å kunne kontrollere fuktinnhold i treverk i veggen, samt se etter skader (der det er mulig å få tatt hull).

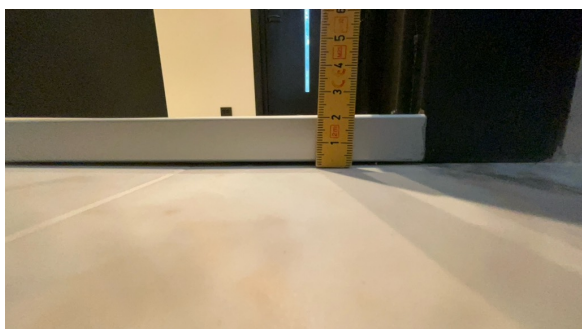
Gulvflaten vurderes å være utført slik at vannskadesikkerhet er ivaretatt i tråd med preakseptert ytelse veiledning til teknisk forskrift. Det er fremlagt dokumentasjon i form av sjekklister av utførelse av flisarbeider i rommet.

Oppkant ved dør - tettesjikt opplyst bak beslag min. 15 mm

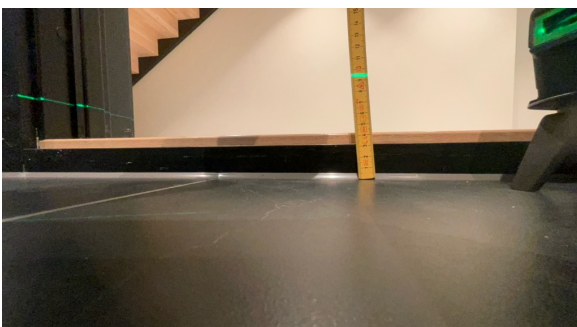
Det er registrert hulromslyd under noen gulvflis i rommet. Det er ikke registrert løse fliser eller sprekker i fuger på befaringstidspunktet.

Fallforhold fra dør til nedsenket dusjsone er ca. 5 mm, noe som er som lite i forhold om valgt løsning er med jevnt fall mot sluk på min. 1:100.

Ved fallforhold flattere enn 1:100 må det etableres en oppkant ved dør på min, 15 mm over ferdig lagt gulvflate, noe som synes å være utført i dette våtrommet.

Oppkant opplyst etablert ved dør - min. 15 mm

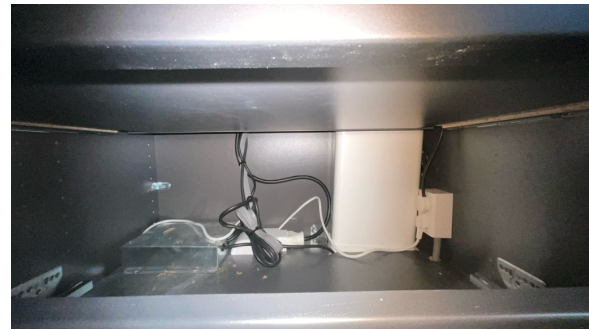
Integrert kullfilterløsning integrert i platetopp

Vifte under benkeplate på kjøkkenøy
