# Tilstandsrapport

Enebolig

Hovsstranda 12, 6250 STORDAL

Befaringsdato: 26.09.2025

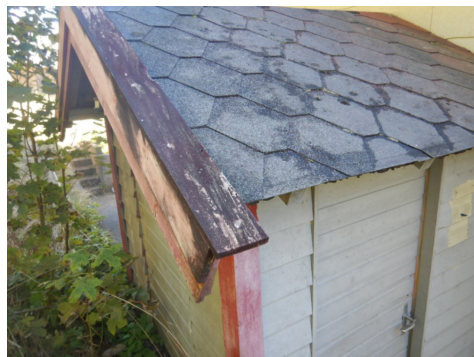
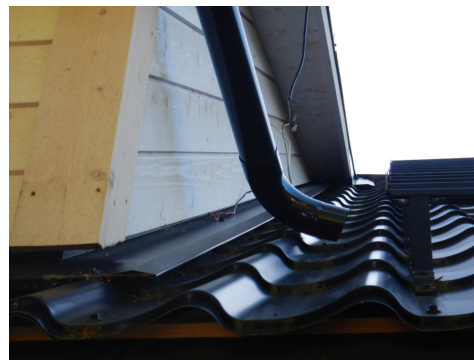
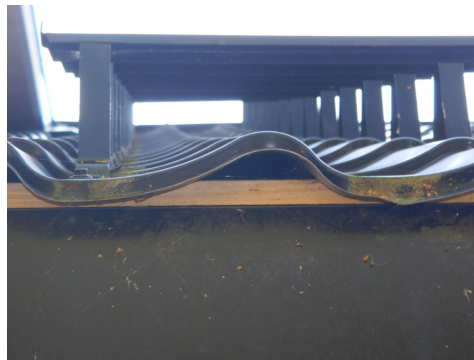
Takfotbeslag er lagt feil. Beslag skal legges oppå lekten og ikke under som det er utført her. Når beslag er lagt slik som her er lektene veldig fuktutsatt.

Konsekvens er skader på materialer.

Utbedring ihht avvik.

Skifte shingel over inngangsparti.

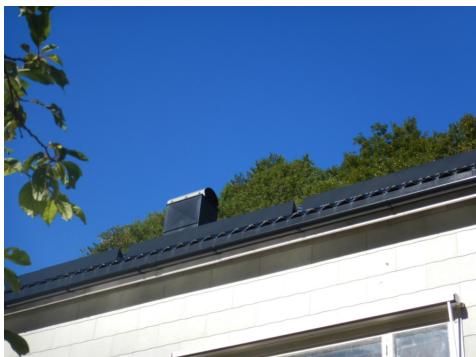
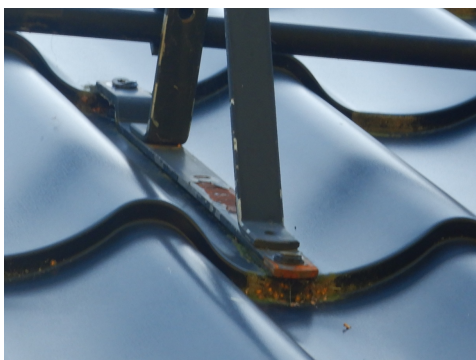
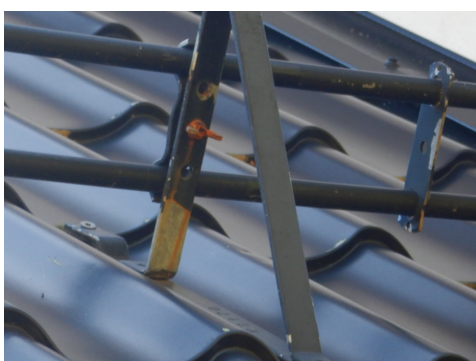
### ! TG 2 Nedløp og beslag

Snøfangere på baksiden er eldre enn selve taktekkingen siden det her er synlig noe rust.

Litt fuktutslag ved pipe, ukjent årsak, men mulig pipebeslag.

Noe vedlikehold, jevnlig kontroll rundt pipe/gjennomføringer i tak.

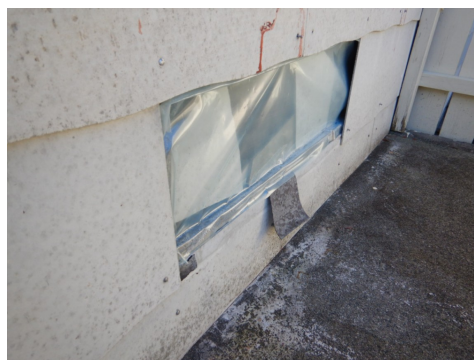
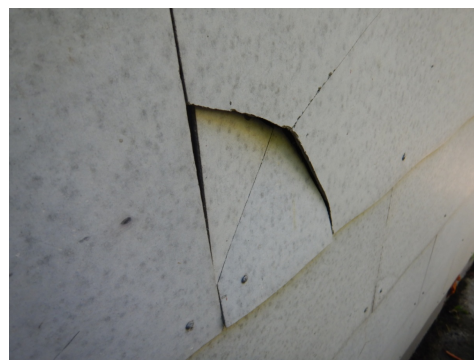
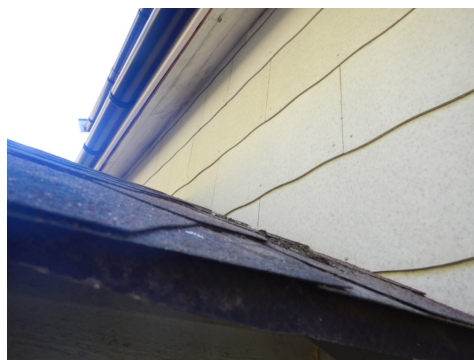
## ! TG 2 Veggkonstruksjon

Fasadeplater av eternitt inneholder asbeststøv og dette er helseskadelig når det pustes inn, og kan blant annet være kreftfremkallende.  
Konsekvens er fukt/skade i vegg.

Man må påregne vedlikehold og stedvise oppgraderinger/utbedringer.  
Man må bytte fasadeplater som er ødelagt/mangler.

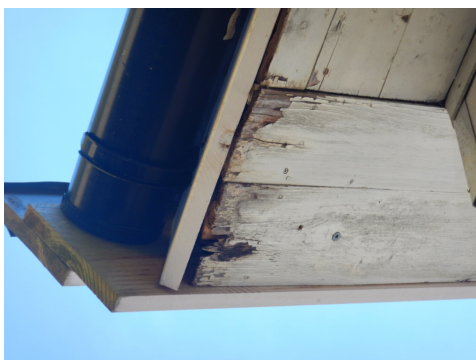
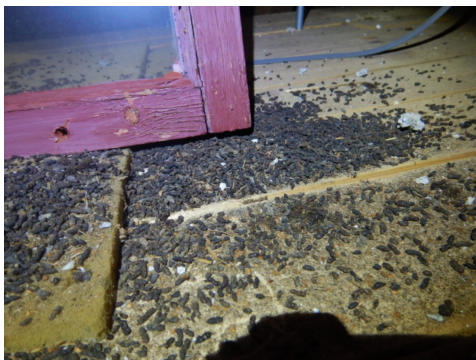
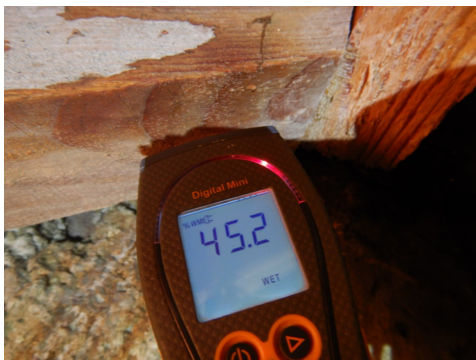
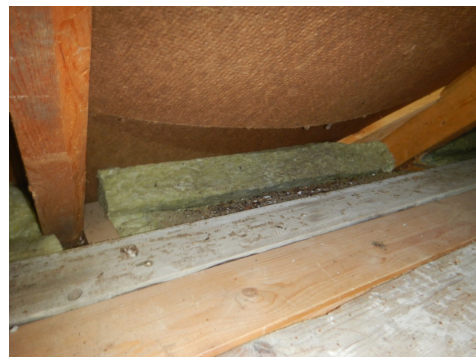
## ! TG 2 Takkonstruksjon/Loft

Ikke dampsperre mellom oppvarma rom og kaldt kryploft/skråhimlinger.  
Fuktnivå over anbefalt på ene siden av pipen.  
Mye ekskrementer fra flaggermus ( tidligere vært mye flaggermus ihht opplysning fra eier ).  
Noe råte/oppsprekking i treverk i kasseledning.

Konsekvens er skader i materialer/konstruksjon.

Jevnlig vedlikehold må påregnes.

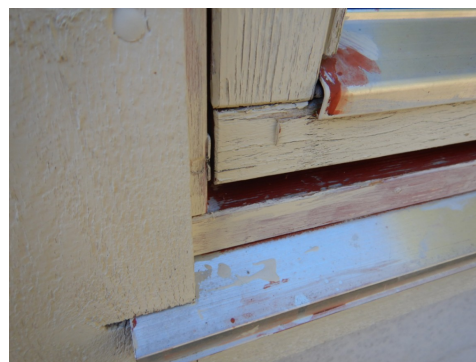
## ! TG 3 Vinduer

- Karmene i vinduer er slitte og det er sprekker i treverket.

Vinduer med isolerglass/koblaglass bør byttes.

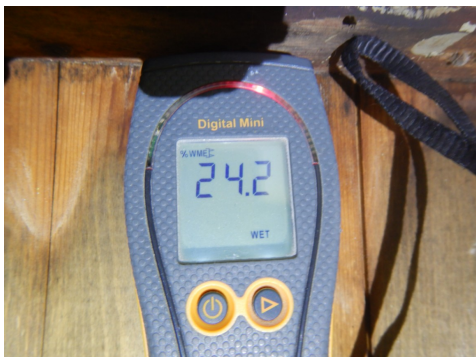
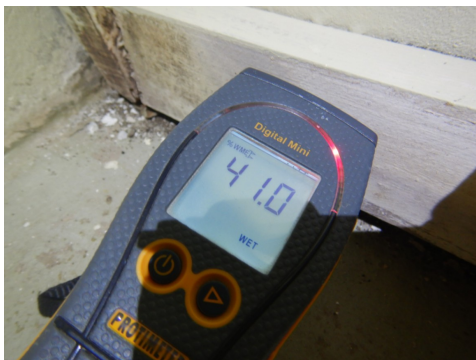
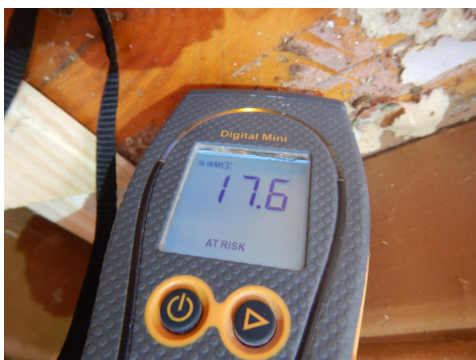
## ! TG 2 Rom Under Terreng

- Det er høy luftfuktighet i kjelleren med stor fare for en skadeutvikling
- Målt fuktnivå over anbefalt i treverk mot grunnmur og i gulv på soverom.

Konsekvens er råte/skade i materialer/konstruksjon.

Det påviste fuktnivå gir grunn til å overvåke konstruksjonen jevnlig og tiltak er avhengig av hva man ønsker å bruke kjelleren til. Det anbefales at kjelleren har mest mulig åpne murkonstruksjoner med god utlufting. Ytterligere undersøkelser anbefales.

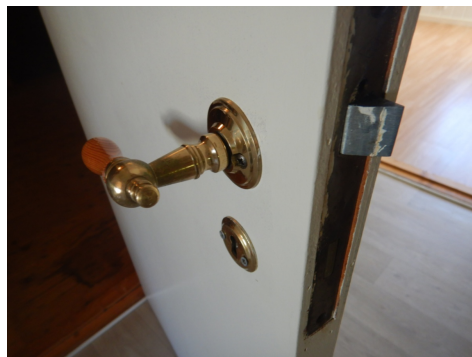
## ! TG 2 Innvendige dører

Innvendig har boligen malte finerdører og malte tredører. Glassfelt på 2 dører i kjeller.

- Lokal utbedring må påregnes.

Man må påregne å skifte en del dører.

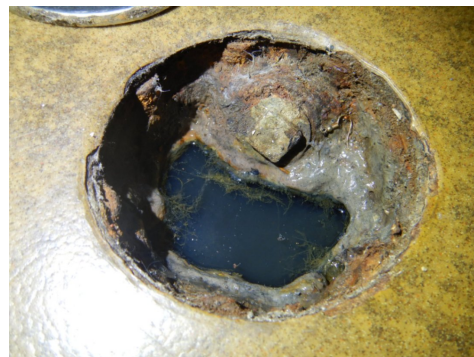
Med bakgrunn i at badet er av eldre dato og har sluk fra byggeår må badet påregnes oppgradert i tiden som kommer, dette med bakgrunn i at eldre rustne sluk uten klemring erfaringsmessig er mer utsatt for lekkasjer i overgang belegg til sluk i tillegg til at sluken i seg selv er over forventet levealder.

- Våtrommet må totalrenoveres. Alle forhold med tettesjikt, våtsone, sluk m.m. må dokumenteres.
- Manglende oppgradering av våtrommet medfører høy risiko for at konstruksjonene ikke vil tåle vanlig bruk av vann eller lekkasjer. Dette kan føre til fuktskader på tilstøtende konstruksjoner.

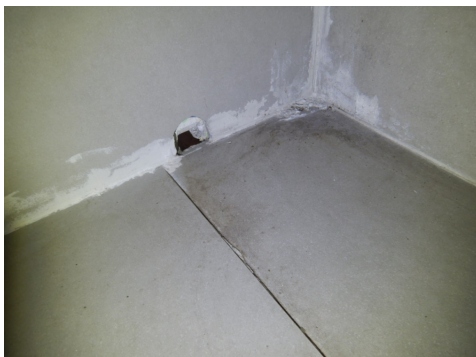
## ! TG 2 Tilliggende konstruksjoner våtrom

Her er et eldre bad som ikke er tett. Det har også vært en lekkasje tidligere i gulv under badekar.

- Våtrommet må totalrenoveres. Alle forhold med tettesjikt, våtsone, sluk m.m. må dokumenteres.
- Manglende oppgradering av våtrommet medfører høy risiko for at konstruksjonene ikke vil tåle vanlig bruk av vann eller lekkasjer. Dette kan føre til fuktskader på tilstøtende konstruksjoner.

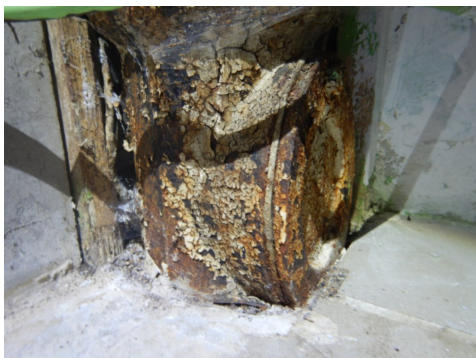
### ! TG 2 Avløpsrør

Det er avløpsrør av støpejern. Eldre røropplegg.

Rust.

- I forbindelse med oppgradering av våtrom vil det være naturlig med utskiftning av rør.
- Tidspunkt for utskiftning av avløpsrør nærmer seg.

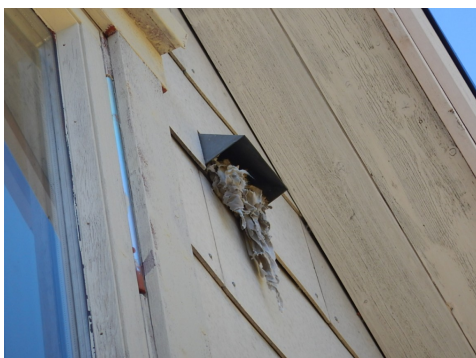
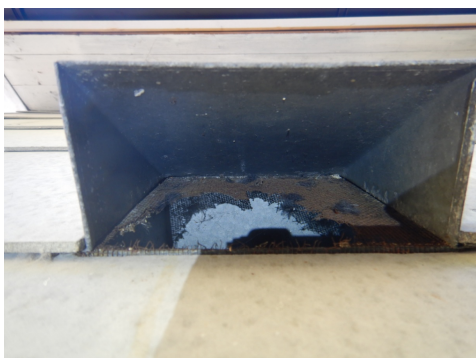
## TG 2 Ventilasjon

Konsekvens av ødelagte ventiler kan være at mus/fugl/skadedyr kan komme inn.

Bytte ødelagte ventiler.

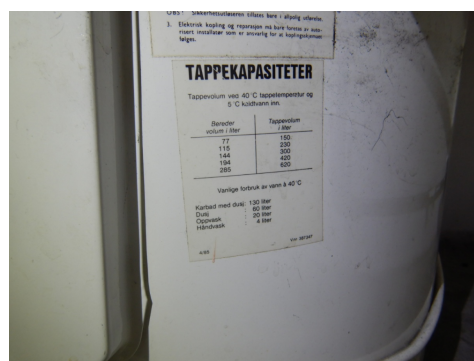
## TG 2 Varmtvannstank

- Det er ikke behov for utbedringstiltak siden tanken fungerer i dag, men ut ifra alder kan skader plutselig oppstå på eldre tanker.

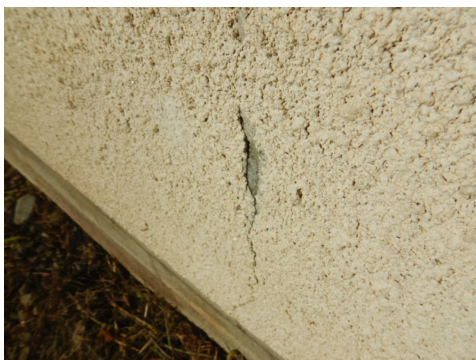
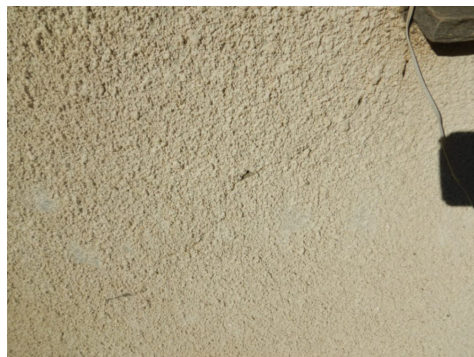
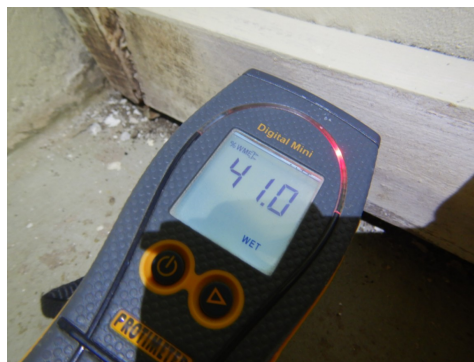
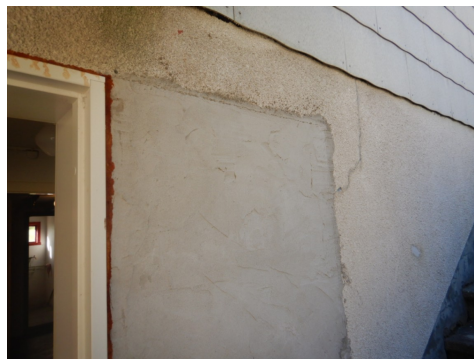
### ! TG 2 Fuktsikring og drenering

- Det mangler, eller på grunn av alder er det sannsynlig at det mangler, utvendig fuktsikring av grunnmuren ved kjeller/underetasje.

Se også punkt om "rom under terreng". Ved forhøyet fuktnivå i grunnmur over lengre tid kan det også bli svekkelser av betong. Noen små sprekker.

Det kan ikke utelukkes noe vedlikehold av grunnmur ved utbedringer av drenering/fuktsikring.

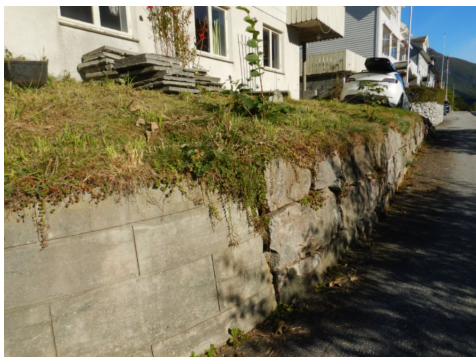
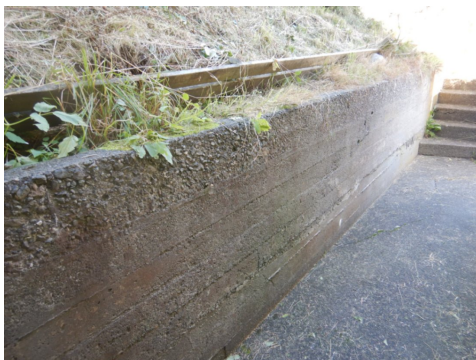
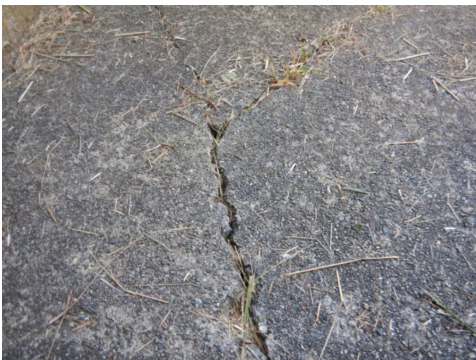
### ! TG 3 Forstøtningsmurer

Noe små sprekker i plate foran muren bak huset.
