# Tilstandsrapport

📍 Lilleakerveien 55, 0284 OSLO

# gnr. 10, bnr. 77, snr. 3

Rapportdato: 10.11.2025

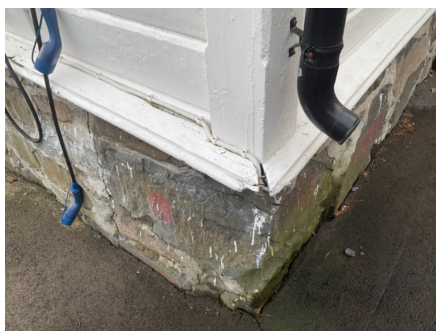
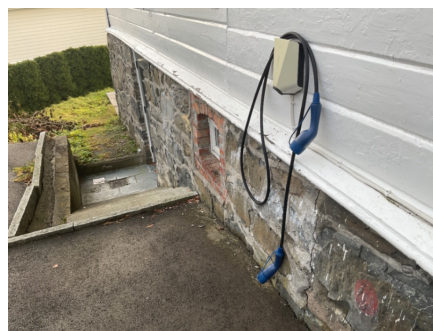
Det er påvist spredte råteskader.

En del slitasje/oppsprekking.

Råteskader kan fortsette å utvikle seg både i tiliggende treverk og til bakenforliggende veggkonstruksjon, dersom en ikke foretar tiltak.

Ingen alvorlig konsekvens at det er benyttet linolje holdig maling bortsett fra ujevne overflater og fare for bobler.

Oppgradering av overflater må en regne med. Noen utskiftninger må en regne med.

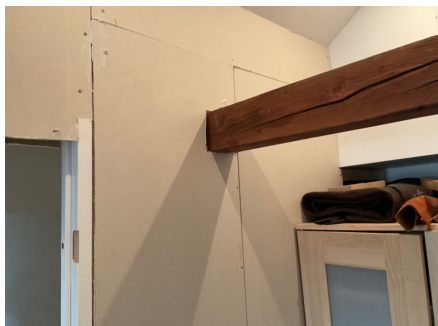
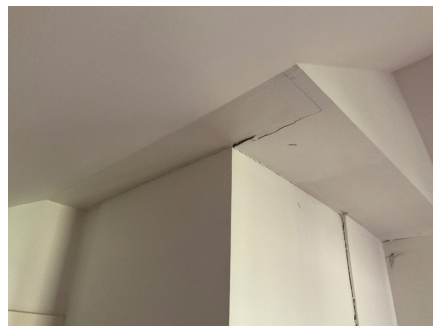
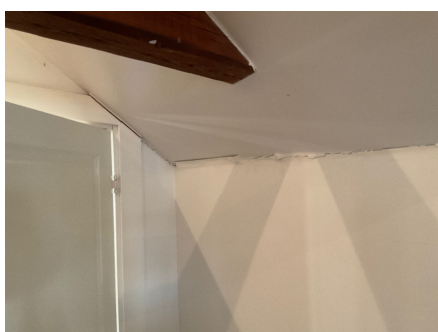
Det er en del riss pga setningsskader.

Avvikene er vurdert til å være av kosmetisk art, men om man ikke ønsker avvik må overflatene oppgraderes.

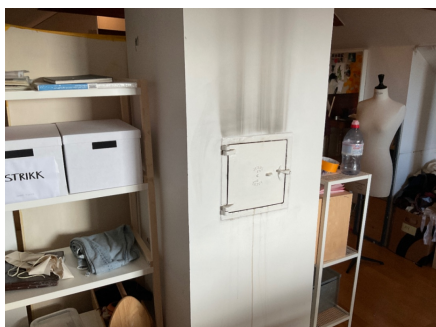
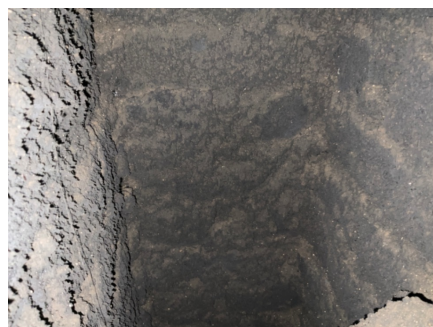
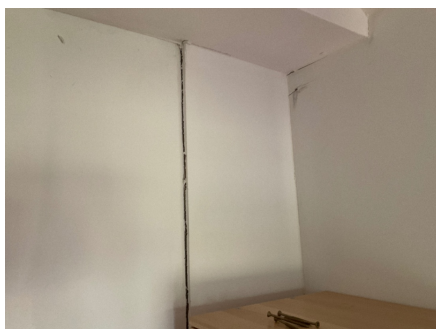
Eier har opplyst at det ble påvist avvik i det ene pipeløpet ved sist kontroll. Avviket ble beskrevet slik: Det ble avdekket et hull i skorsteinen som er dårlig tettet. Hullet er ikke forskriftsmessig tettet.

Kostnadsestimat er lagt inn for synliggjøring av pipevanger samt utbedring av feieluke som ikke er tett og ikke oppgradering av pipeløpene til tilstandsgrad 0/1. Det er manglende synliggjøring og utett feieluke som utløser tilstandsgrad 3.

- Det anbefales å montere ildfast plate under luker på pipe.
- Tidspunkt for piperehabilitering nærmer seg.
- Ytterligere undersøkelser må foretas for å få kartlagt tilstanden og omfanget på eventuelle skader.
- Pipevanger må gjøres tilgjengelig.

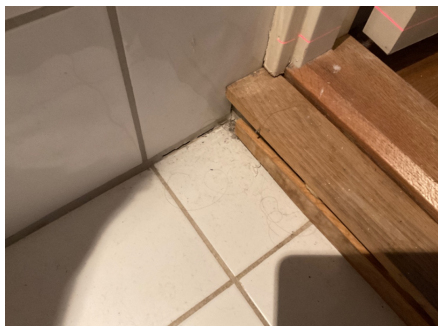
- Det er påvist at høydeforskjell fra topp slukrist til gulv/synlig topp membran ved dørterskel er mindre enn 25 mm.
- Det er påvist avvik i fallforhold til sluk i forhold til krav i forskrift på byggetidspunktet.

Skade gulvlist ved dørterskel.

Riss i elastisk fuge.

- Et bad med manglende/ redusert fall til sluk blir mindre funksjonelt og sikkert for brukeren. Dette kan medføre stående vann på gulvet, vann som ikke ledes effektivt til sluket, økt risiko for at vann renner ut av rommet og redusert sklisikkerhet på gulvet.
- Til tross for avviket i fall/høydeforskjell til sluk, vil gulvet fortsatt kunne lede vann mot sluket, men med redusert effektivitet. Dette kan potensielt øke risikoen for vannansamling i enkelte områder av badet.

Fuge med riss bør skiftes.

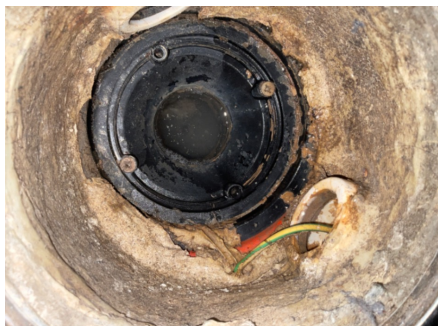
Et gammelt sluk og gammel eller slitt membran kan begynne å lekke, noe som fører til at vann kan trenge ned i underliggende strukturer som gulv, vegger og bjelkelag. Dette kan føre til alvorlige fuktskader på bygningsmaterialer.

- Sluket må sjekkes og rengjøres jevnlig.
- Overvåk tilstanden jevnlig. For å få tilstandsgrad 0 eller 1 må slukløsningen skiftes ut og sannsynligvis må også membransjiktet skiftes/utbedres. Det er imidlertid vanskelig å si noe om tidspunktet for når dette er nødvendig.
- Eldre sluk av plast er ofte utsatt for lekkasjer og særlig i overganger. Eventuelle lekkasjer kan medføre fuktskader på tiliggende konstruksjoner.
- Det er viktig å merke seg at levetiden til en membran varierer basert på kvalitet, installasjon og bruk. Eldre membraner kan bli sprø og sprekke opp, noe som fører til at de mister sin vanntettende funksjon. Dette kan resultere i vannlekkasjer gjennom vegger og gulv og fuktskader.

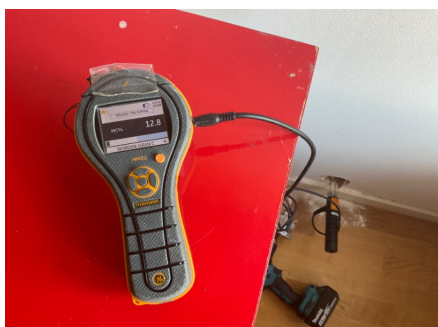
- Det er ikke påvist tilfredsstillende løsning for å synliggjøre lekkasje fra innebygget sisterner.

Ved en eventuell lekkasje i innbygningssisterenen kan det føre til skader i konstruksjonen. Det må derfor gjøres ytterligere undersøkelse av oppbygningen bak innbygningssisterenen for å avdekke hvilke tiltak som må iverksettes for å etablere en fuksikker løsning for synliggjøring av lekkasjevann.

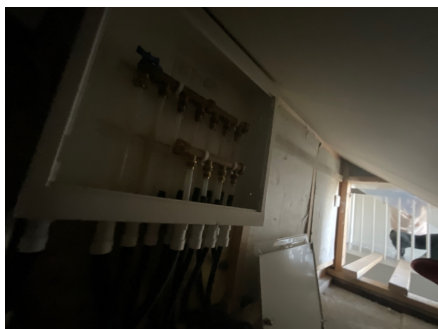
Uten korrekt merking kan det være vanskelig å finne og vedlikeholde de riktige delene av rørsystemet. Dette kan føre til unødvendig tid og penger brukt på vedlikehold, samt risiko for at problemer ikke oppdages tidlig nok, noe som kan forverre skaden.

Det anbefales å gjøre endringer slik at tilkomst til stoppekran bedres slik at vann kan stenges raskt om det oppstår en lekkasje.

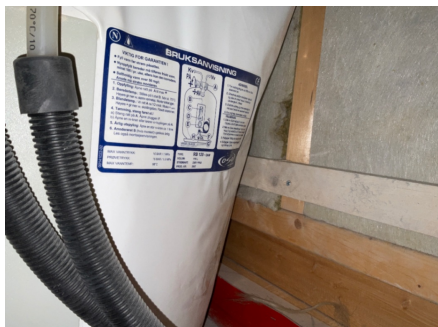
Tanken nærmer seg 20 år. Når en varmtvannstank nærmer seg 20 år er muligheten for skader og avvik større.

Varmtvannstanken er koblet til stikkkontakten med et støpsel/plugg. Det er ikke krav om utbedring av den elektriske tilkoblingen av varmtvannstanken til dagens forskriftskrav. Etter gjeldene forskrift skal denne koblingen skje direkte, uten støpsel. Risikoen er varmeutvikling i støpsel og stikkontakt som kan føre til brann. Grunnet sikkerhetsmessige årsaker er det anbefalt å etablere fast tilkobling. Kontakt eventuelt elektriker for å få dette utført forskriftsmessig.

- Det bør etableres tilfredsstillende el-tilkobling etter gjeldende forskrift.
