# Tilstandsrapport

Enebolig

Leirfjordveien 288, 8890 LEIRFJORD

Befaringsdato: 18.03.2025

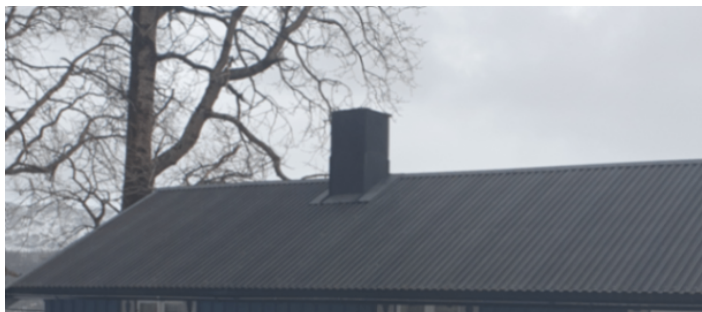
- Rustangrep på nedre del av plater.

Takplater har rust i nedkant mot takrenne.

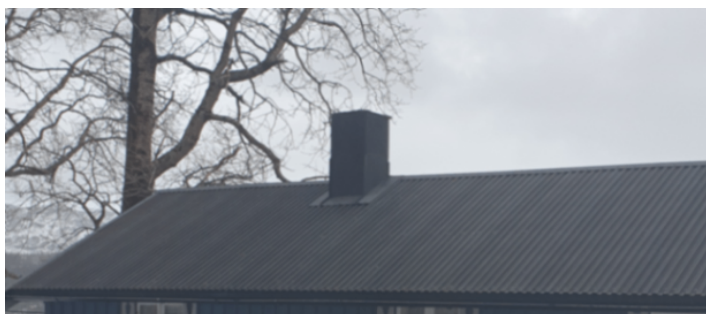
-Det mangler snøfangere på hele eller deler av taket, men det var ikke krav om dette på byggemeldingstidspunktet. Det er etablert gangvei tilknyttet inngangsdør ved fallretning på tak. Forskriftskrav er: Hvor det er fare for at snøras og isras kan medføre skade, skal taket ha snøfanger.

Taket mangler takstige og snøfangere.

- Andre tiltak:
- Det bør lages system for bortledning av vann fra taknedløp ved grunnmur.
- Overvåk tilstanden jevnlig. For å få tilstandsgrad 0 eller 1 må beslag/renner/nedløp skiftes ut, men tidspunktet for når dette er nødvendig er vanskelig å si noe om.
- Stigetrinn for feier må monteres.

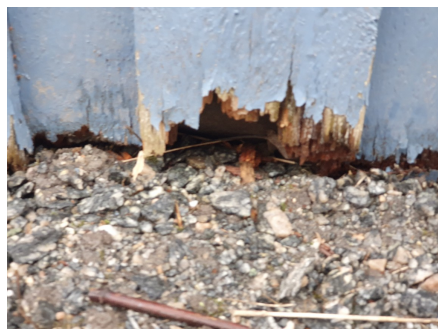
- Det er påvist betydelige råteskader i bordkledningen.
- Bordkledning går stedvis nesten helt ned i terreng.
- Det er ingen musesperre i nedre kant av konstruksjon.

Råteskadet kledning.

- Råteskadet trekledning må skiftes ut.
- Musesperre må etableres.
- Lokal utbedring bør foretas for å øke avstanden mellom terreng og bordkledning.

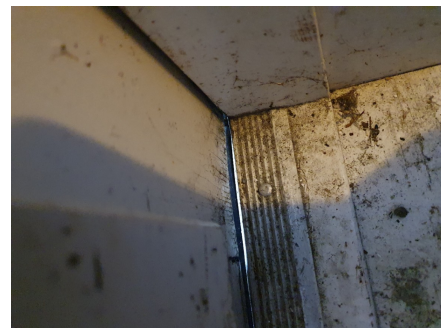
- Det er påvist avvik rundt innsettsdetaljer.
- Det er påvist dører som er vanskelig å åpne eller lukke.
- Det er påvist utetthet/åpning mellom dørblad og dørkarm. Dvs. at kald trekk kan oppstå.

Tetter dårlig ved terskel.

- Det bør gjøres tiltak for å lukke avviket.
- Dører må justeres.

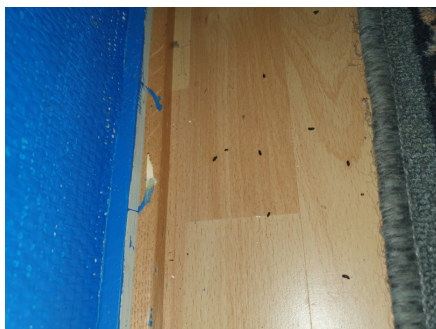
- Sprekker og slitasje på malerstrie og skade på veggpaneler.
- Det er muslort på gulv i flere rom.

Muslort.

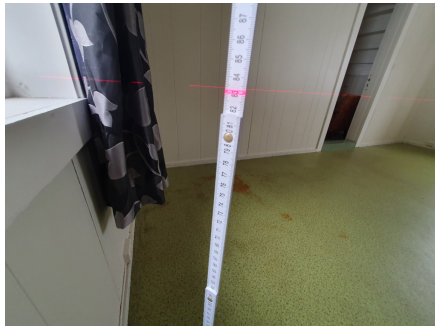
Etasjeskiller er av trebjelkelag. Planavvik er utført med retningslaser på soverom. Soverom er det målt lokalt avvik på 20mm innenfor 2 meter, og totalt i hele rommet er det målt til 65mm

- Målt høydeforskjell på over 20 mm innenfor en lengde på 2 meter. Tilstandsgrad 3 gis med bakgrunn i standardens krav til godkjente måleavvik.
- Målt høydeforskjell på over 30 mm gjennom hele rommet. Tilstandsgrad 3 gis med bakgrunn i standardens krav til godkjente måleavvik.
- Det er avvik:

83cm.

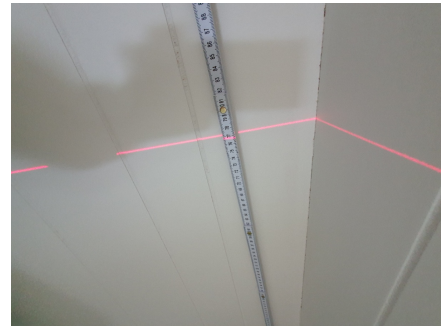
76,5cm totalt avvik.

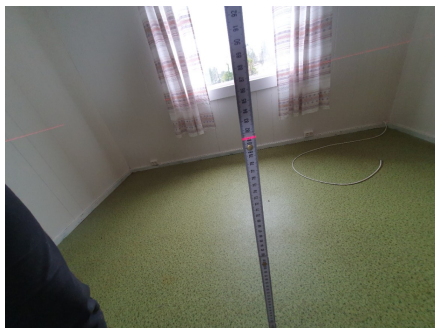
81cm innenfor 2m.

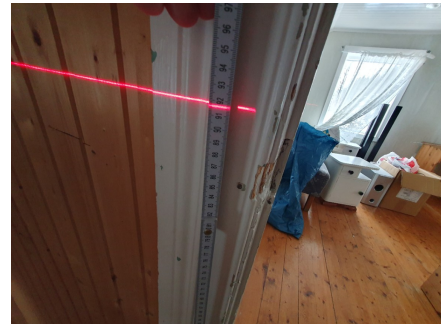
Etasjeskiller er av trebjelkelag. Planavvik er utført med retningslaser på gang.  
Gang er det målt lokalt avvik på 50mm innenfor 2 meter, og totalt i hele rommet er målt til 80mm.

- Målt høydeforskjell på over 20 mm innenfor en lengde på 2 meter. Tilstandsgrad 3 gis med bakgrunn i standardens krav til godkjente måleavvik.
- Målt høydeforskjell på over 30 mm gjennom hele rommet. Tilstandsgrad 3 gis med bakgrunn i standardens krav til godkjente måleavvik.

91,5cm totalt avvik for rommet.

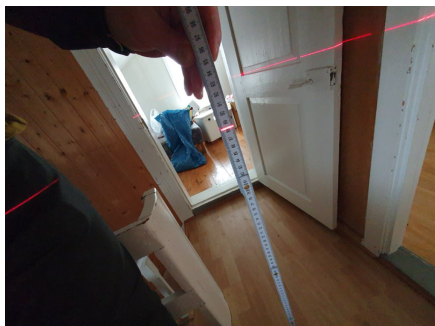
88,5cm innenfor 2m.

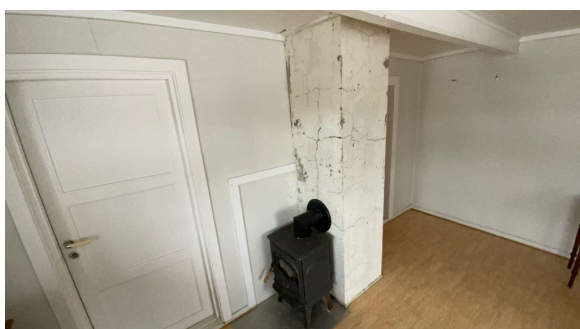
- Det er påvist sprekker og/eller riss i pipe.
- Pipevanger er ikke synlige.
- Pipa har rennemerker etter sotvann.

sprekker i puss.

- Pipevanger må gjøres tilgjengelig.
- Større avstand til brennbart materiale må lages.

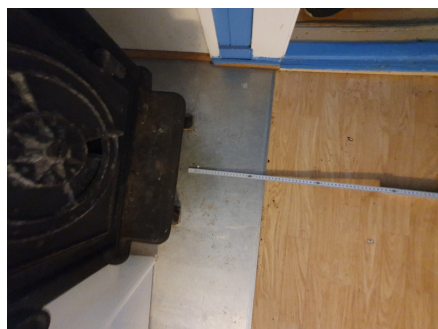
Plate under vedovn kjøkken stikker ut 25cm.

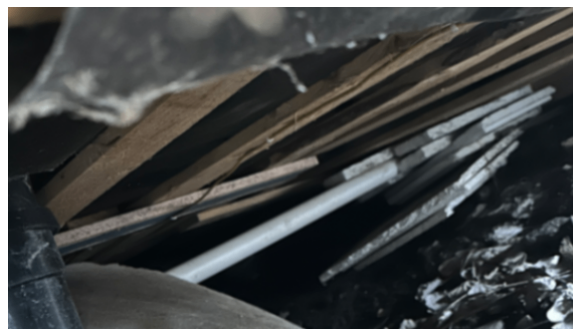
- Det er ikke adkomst til deler av krypkjelleren. Krypjkjeller er kun vurdert i tilgjengelige deler. Krypjkjeller regnes for å være en risikokonstruksjon som er utsatt for fukt- og råteskader i bunnsvill, trebjelkelaget og andre tilstøtende konstruksjoner, på grunn av fuktighet fra grunnen og kondensering ved temperaturforskjeller. Selv om det ikke er avdekket tegn på skader, betyr ikke dette nødvendigvis at det ikke foreligger skader i eller i forbindelse med krypkjelleren.
- Det er ikke tilfredsstillende ventilerings av krypkjeller.
- Det er manglende fuktsperre på bakken.
- Krypjkjelleren har risiko for ytterligere skadepotensiale.

Bilde er tatt fra luke

- Fuktsperre på bakken bør etableres.
- Jevnlig kontroll av krypkjeller anbefales for forebygging av skader.
- Vær oppmerksom på denne risikoen, overvåk tilstanden og undersøk dette nærmere, helst med hjelp av en fagkyndig.

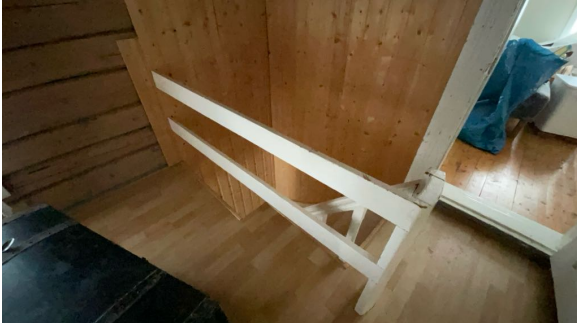
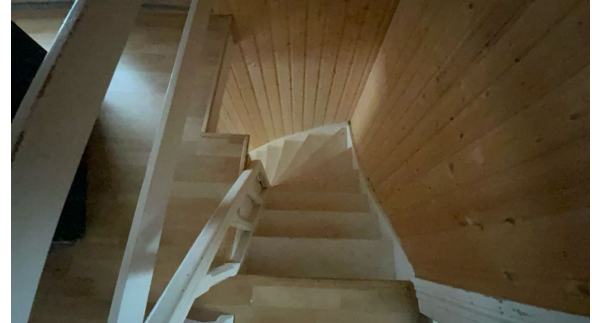
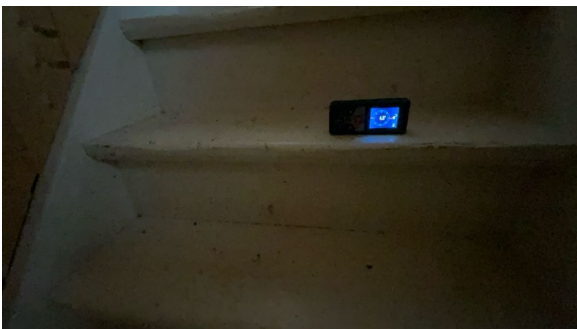
- Åpninger i rekkverk er større enn dagens forskriftskrav til rekkverk i trapper.
- Det mangler håndløper på vegg i trappeløpet.
- Rekkverkshøyder er under dagens forskriftskrav til rekkverk i trapper.
- Det er avvik:
- Det er liten frihøyde i trappeløp

Skjevhet i trinn 4.8°

- Tiltak:
- Håndløper bør monteres, men det var ikke krav på byggetidspunktet.
- Det er ikke krav om utbedring av rekkverkshøyder opp til dagens krav.

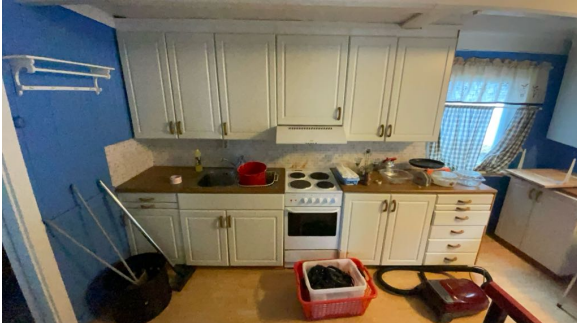
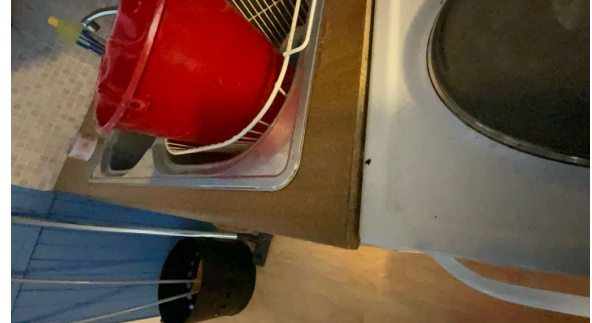
- Det er påvist andre avvik:
- Kjøkkeninnredningen er av eldre dato, og den mangler bruksfunksjoner/løsninger som er forventet på et kjøkken.

Mangler endelaminering av benkeplate.

- Det må foretas tiltak for å lukke avviket.
- Det er påregnelig med utskiftning/utbedringer av kjøkkeninnredningen.

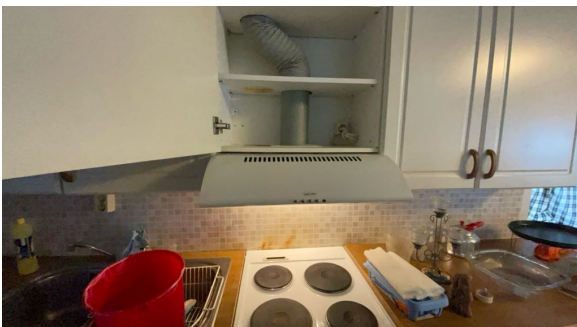
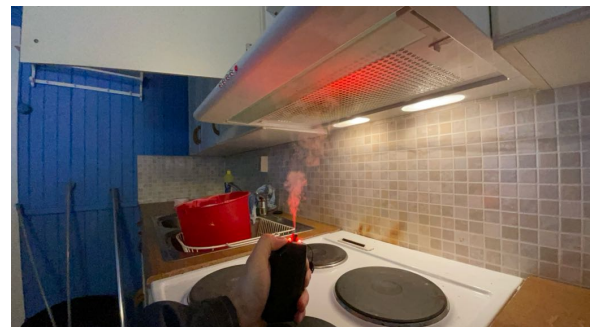
Det kan ikke utelukkes at ventilator/motor må byttes.

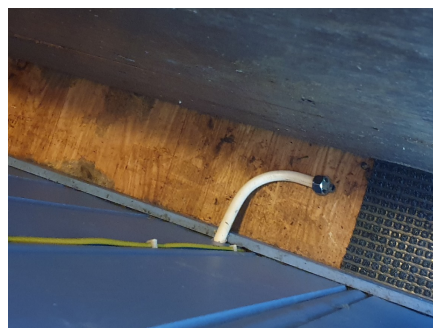
Avrennings slange går til avløp på bad.

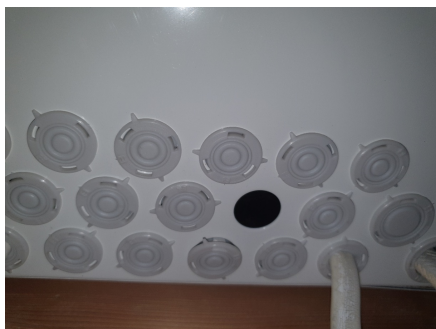
Åpen føring i skap.

Det anbefales utfra registrerte feil/mangler en el-tilstandsrapport NEK 405.2.3. Prisestimatet er kostnad for tilstandsrapport fra el-takstmann, eventuelle utbedringskostnader må fagperson kostnadsberegne.

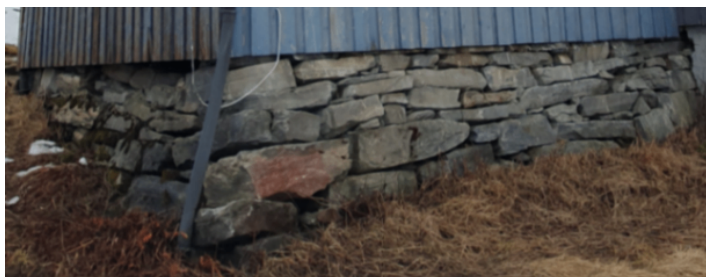
Utgledning av stein.
