# Tilstandsrapport

Fritidsbolig

Rønningsåsen 711, 2485 RENDALEN

Befaringsdato: 07.11.2025

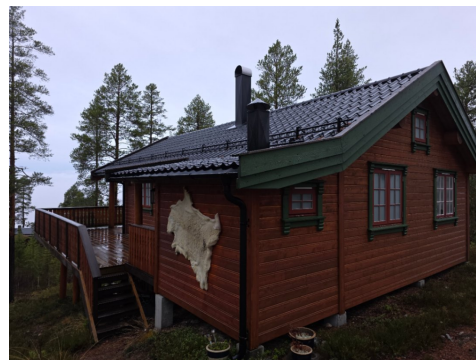
Nedløp bør utstyres med utkast slik at vann ledes bort fra grunnmuren for å unngå fuktskader på bygningen og fundamentet. Nedløp som er avsluttet over betongfundament må føres utenfor fundamentet for å redusere risikoen for fremtidige skader i bjelkelag og konstruksjon. Prisestimat satt for takstige, feieplattform og utkastere til nedløp.

Nedløp mot øst uten utkaster i bunn.

- Stigetrinn og plattform for feier må monteres.
- Det må foretas tiltak for å lukke avviket.
- Det bør lages system for bortledning av vann fra taknedløp ved grunnmur.

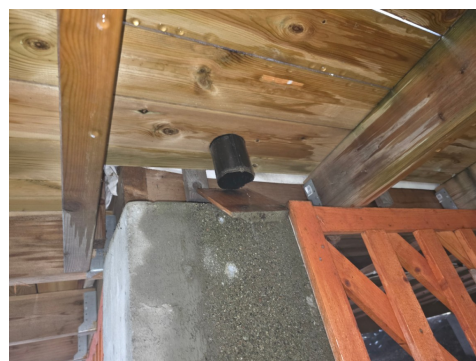
Nedløp mot vest avsluttet over fundament.

Nedløpet bør føres videre utenfor betongfundamentet og til terreng for å hindre at vann over tid trekker inn i bjelkelaget, noe som kan føre til fuktskader og redusert levetid på konstruksjonen.

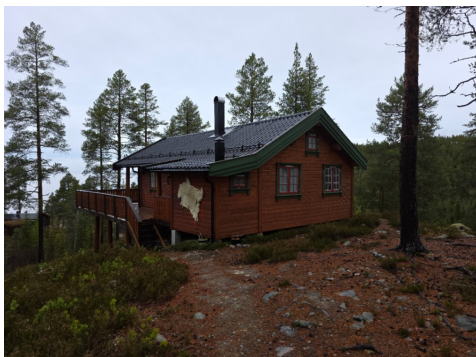
Renner og nedløp i metall, renner/nedløp fra byggeåret. Helbeslått pipe over tak med montert regnskjerming. Snøfangere er montert. Takstige og feieplattform mangler.

Helbeslått pipe uten stige og plattform.

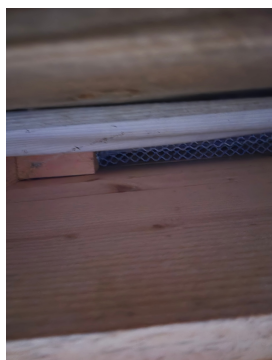
musesikring

Yttervegger med utvendig liggende kledning, ingen opplysninger vedr isolering. Fasader med etablert lufting bak kledningsbord. Musesikring påvist montert ved underkant av kledningsbord (stikkprøve). Sist overflatebehandlet 2023.

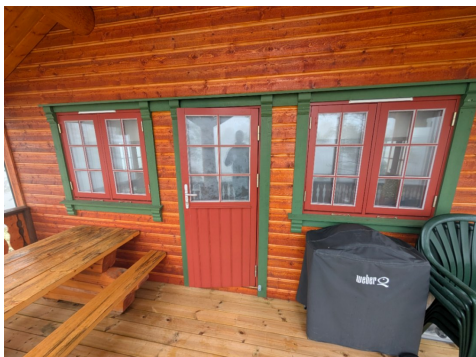
- Det er påvist avvik rundt innsettsdetaljer.

Balkongdør med glass og sprosser.

Det bør monteres metallbeslag utvendig under dører for å hindre at vann kan trenge inn i konstruksjonen. Manglende beslag øker risikoen for fuktskader og råte i tilstøtende bygningsdeler.

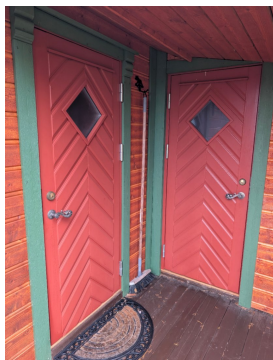
Yttedør til venstre, boddør til høyre.

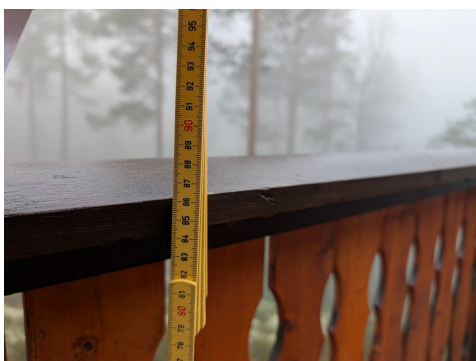
Marginalt noe lave terrasserekker som bør heves, krav 90 cm ved byggetidspunkt.

Rekkverk ca 87cm, krav ved byggetidspunkt 90cm

- Rekkverkshøyde må endres for å tilfredsstille krav på byggemeldingstidspunktet.

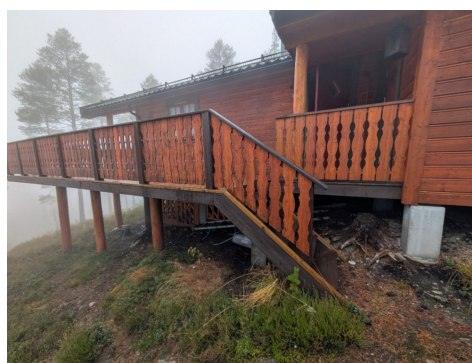
Trapperekker bør heves, krav 90 cm ved byggetidspunkt.

- Rekkverkshøyde må endres for å tilfredsstille krav på byggemeldingstidspunktet.

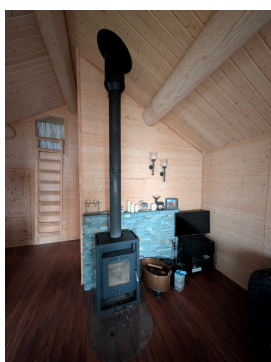
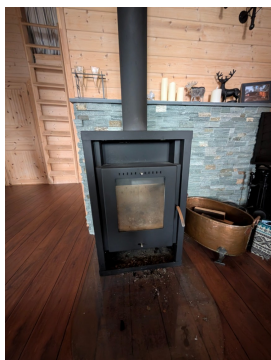
Peisovn i stue med stålpipes

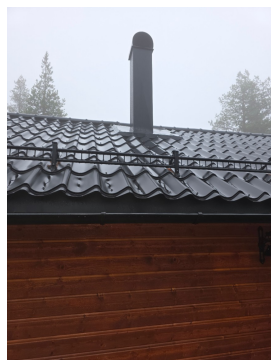
helbeslått pipes med regnskjerming

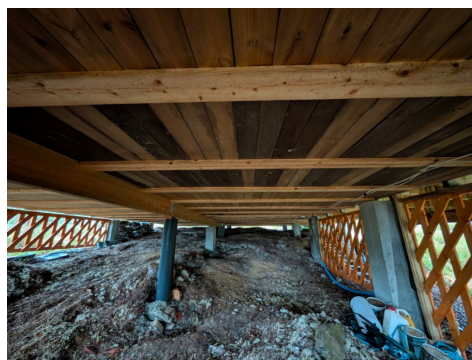
Åpen krypkjeller under hele hytten, tilgjengelig via luke under terrasse mot vest. Gulv med jordmasser uten plast mot grunnen. Synlig stubbeløftshimling med bordkledning. Understøttelse av treverk som midtbæring for bjelkelaget, fundamentert på støpte betongpilarer, pilarer opplyst å være fundamentert på fjell. Deler av krypkjelleren mot sør-øst er ikke mulig å besiktige på grunn av lav krypehøyde. Kryperom/kjellere vurderes på generelt grunnlag med risiko for fukt- og råteskader. Det er viktig med jevnlig tilsyn.

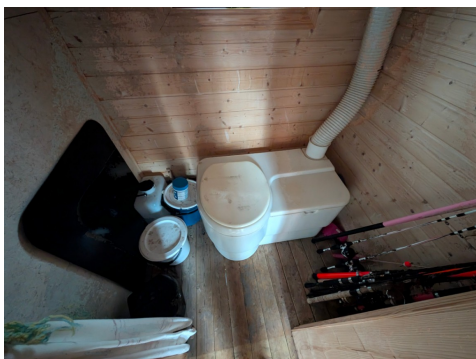
Biologisk WC i rom innenfor bod

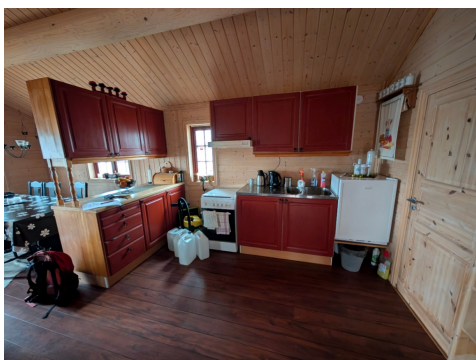
Kjøkkeninnredning av ukjent alder

Gassalarm bør monteres.

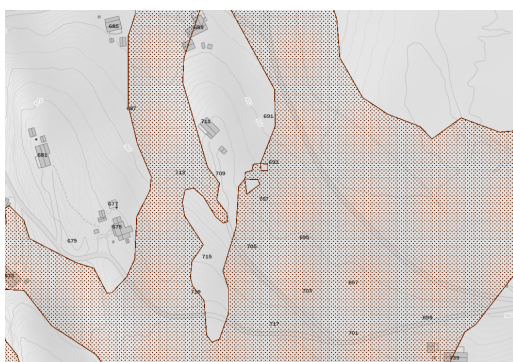
Umiddelbar nærhet til aktsomhetssone for jord- og flomskred

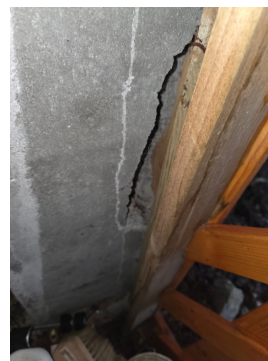
Betongpilar langs hyttens vestre side har skade etter støpearbeider, opplyst om steinreir som har resultert i et hulrom mellom steinene i stedet for betong. Dette kan medføre redusert bæreevne og økt risiko for skader over tid.

Steinreir fra støping

Lokale tiltak med reparasjon av hulrom/steinreir bør utføres for å hindre videre skadeutvikling og redusert bæreevne. Dersom tiltak ikke gjennomføres, kan det oppstå ytterligere skader på fundamentet og omkringliggende konstruksjoner over tid.

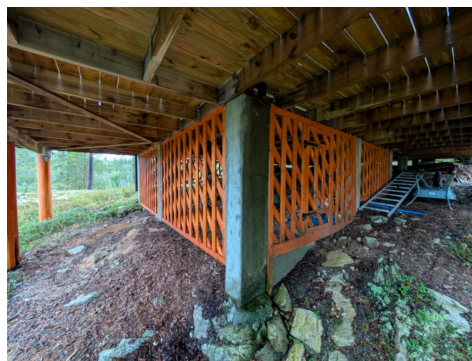
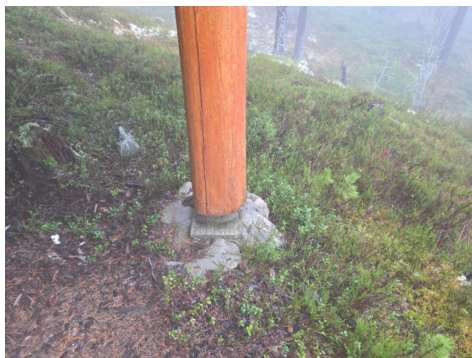
Punktfundamenter veranda

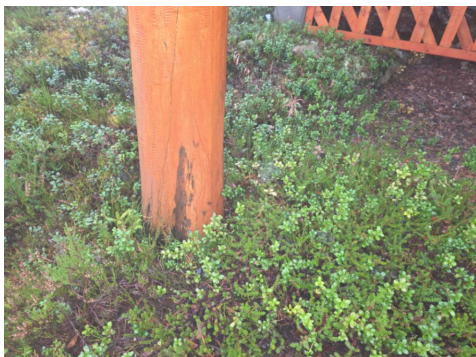
Tresøyler som understøtter verandaen er plassert for nært vegetasjon og viser tegn til fuktopptak.

Tresøyle i terreng.

Vegetasjon må fjernes rundt søyler for å hindre/ redusere ytterligere fuktopptak og fremtidige råteskader og svekket bæreevne.
