# Tilstandsrapport

Enebolig

Smalfjordveien 79, 9841 TANA

Rapportdato: 17.10.2025

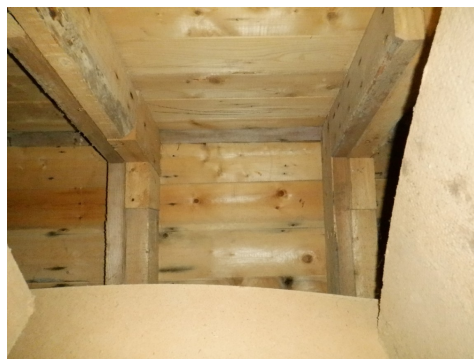
- Det er påvist andre avvik:

Sperrekonstruksjon.

- Det må foretas tiltak for å lukke avviket.

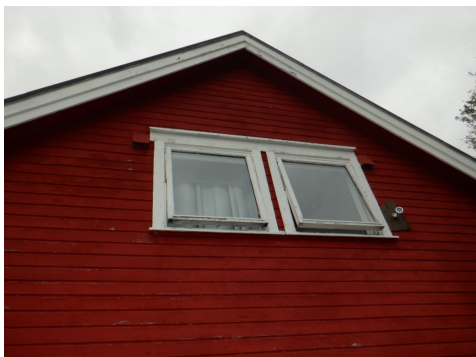
- Det er påvist at enkelte vinduer er vanskelig å åpne/lukke.
- Det er påvist noen glassruter som er punktert eller sprukne.
- Det er påvist vinduer med fukt/råteskader.
- Karmene i vinduer er slitte og det er sprekker i trevirket.

Vinduer med råteskader.

- Vinduer må justeres.
- Det må påregnes noe vedlikehold og at enkelte vinduer må skiftes ut.
- Det må foretas lokal utbedring.
- Vinduer med råteskader må erstattes med nye.

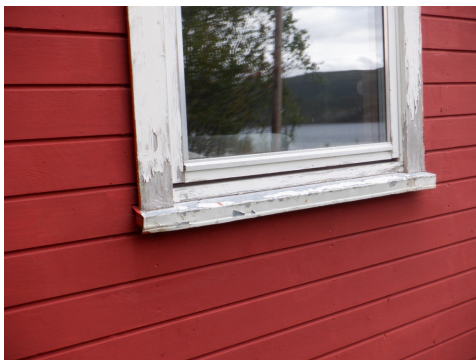
Vindusbrett har skader og avskalling.

Råteskader og skader på vindusbrett.

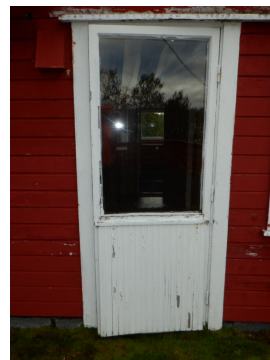
- Det er påvist dører som er vanskelig å åpne eller lukke.
- Det er påvist utetthet/åpning mellom dørbblad og dørkarm. Dvs. at kaldtrekk kan oppstå.
- Karmene i dører er værslitte utvendig og det er sprekker i treverket.

Det er påvist dører som er vanskelig å åpne eller lukke.

- Skadede dører må erstattes med nye.
- Det må påregnes noe vedlikehold og at enkelte dører må skiftes ut.

Vedlikehold/maling av værslitte karmen samt utskifting av skadede dører. Fare for vanninntrengning i konstruksjonen.

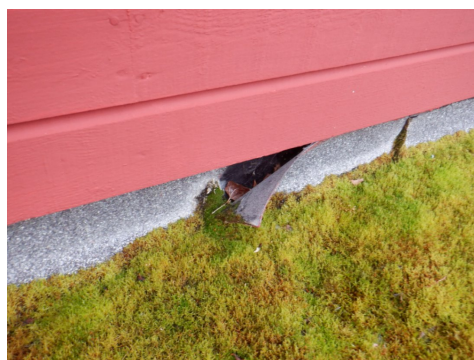
- Det er påvist fukt-/råteskader i konstruksjonen.
- Mer enn halvparten av forventet brukstid er passert på tettesjikt/membran.
- Rekkverket er for lavt i forhold til dagens krav til rekkverkshøyder.
- Tekkingen på balkong/terrasse har utettheter.
- Balkong/terrasse ligger over innredede boligrom, usikker konstruksjon. Konstruksjonsutforming gir økt fare for skader.

Utett tekking.

- Råteskadet trekledning må skiftes ut.
- Ny tekking må legges.
- Råteskadede konstruksjoner må skiftes ut.
- Alt av organiske materialer må fjernes.

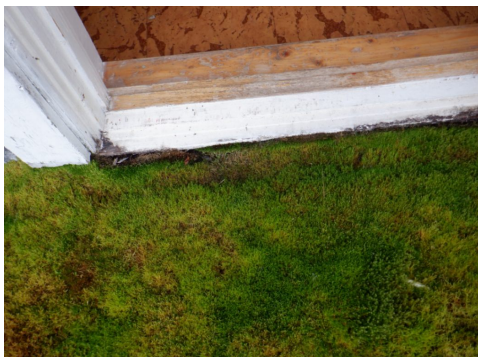
Mose på tekkingen.

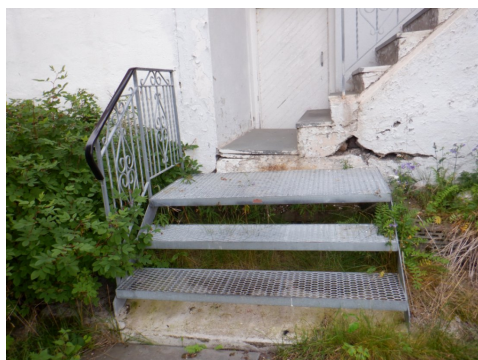
Skjevheter og store skader i betongtrapp.

- Påviste skader må utbedres.

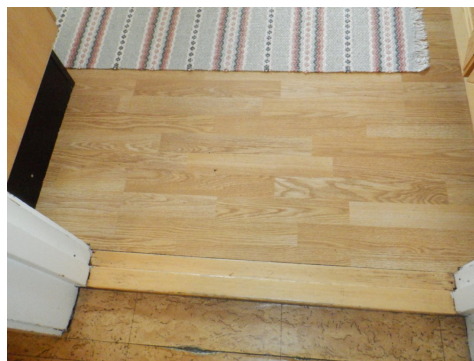
- Det er stedvis påvist synlige skader på overflater.
- Det er påvist skader på overflater.

Slitt hull i belegg.

Overflater bør utbedres/ vedlikeholdes eller utskiftes.

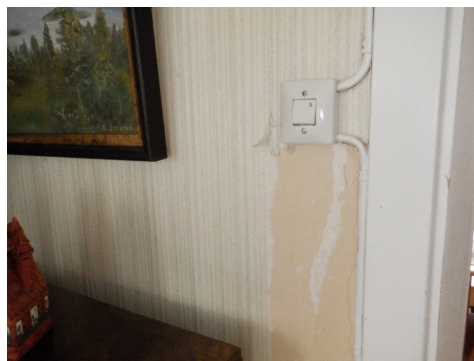
Tapet er revet av vegg.

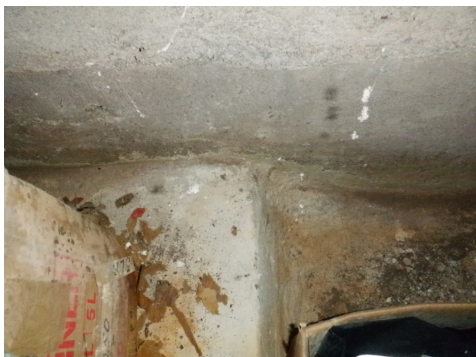
- Målt høydeforskjell på mellom 10 - 20 mm innenfor en lengde på 2 meter. Tilstandsgrad 2 gis med bakgrunn i standardens krav til godkjente måleavvik.
- Målt høydeforskjell på over 20 mm innenfor en lengde på 2 meter. Tilstandsgrad 3 gis med bakgrunn i standardens krav til godkjente måleavvik.
- Det er avvik:

Saltutslag på betongdekke.

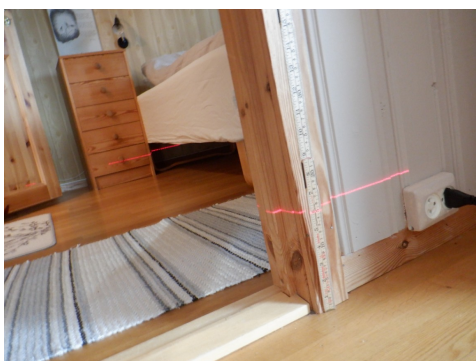
- Målt høydeforskjell på mellom 10 - 20 mm innenfor en lengde på 2 meter. Tilstandsgrad 2 gis med bakgrunn i standardens krav til godkjente måleavvik.
- Målt høydeforskjell på over 20 mm innenfor en lengde på 2 meter. Tilstandsgrad 3 gis med bakgrunn i standardens krav til godkjente måleavvik.
- Det er avvik:

Målt høydeforskjell på over 20 mm innenfor en lengde på 2 meter. Tilstandsgrad 3 gis med bakgrunn i standardens krav til godkjente måleavvik.

Tiltak vurderes ved oppussing av boligen

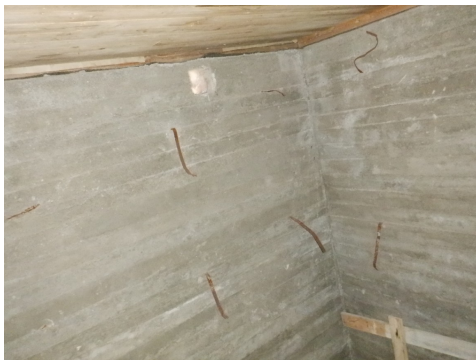
- Det er ikke tilfredsstillende ventilerings av krypkjeller.
  - Det er stedvis påvist fuktnivå som tilsier at konstruksjonen kan ha fuktskader.
- Konsekvens/tiltak**

Innvendig murvegg.

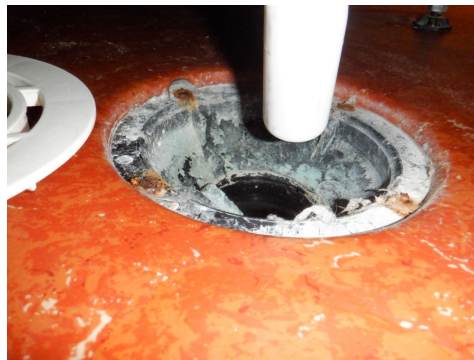
Plastsluk med klemring.

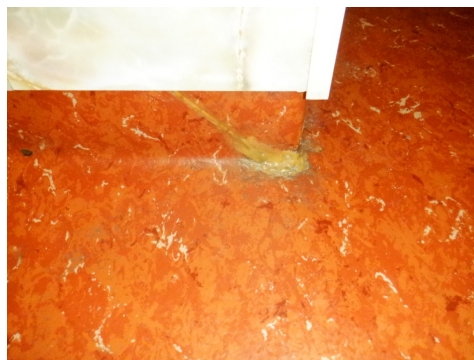
Belegget har skader og det kan medføre vanninntrenging i konstruksjonen med påfølgende vannskade.

Skade på våtromsbelegget.

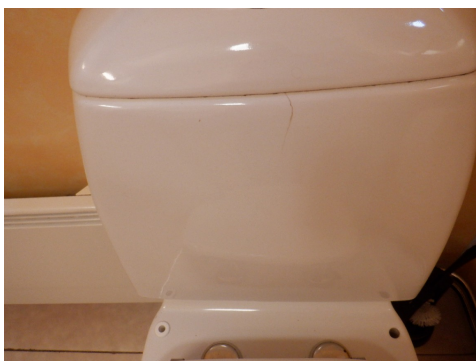
Våtromsbelegg har skader og sistene er sprukket. En må forvente generell oppgradering av våtrommets tettesjikt/membran for at våtrommet skal tåle en normal bruk etter dagens krav (tett våtsone). En samlet TG 3 for rommet er satt med bakgrunn i alder og manglende tetthet i våtsonen på rommet.

Sprekk i sistene.

Våtrommet må oppgraderes for å tåle normal bruk etter dagens krav.

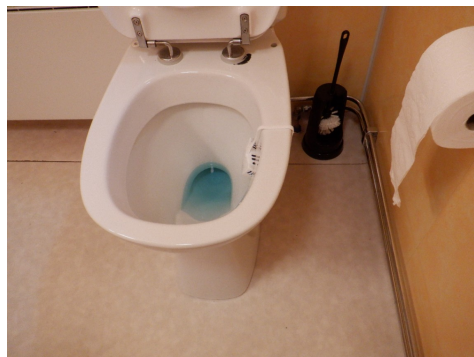
Våtromsbelegg har sprekk i skjøt.

Våtrommet må oppgraderes for å tåle normal bruk etter dagens krav.

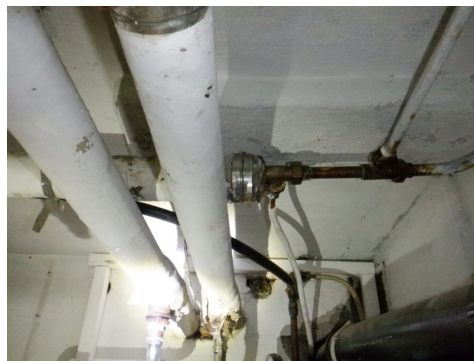
Det er registrert flere avvik på vaskerommet. Rørsystemet er modent for utskifting.

Fare for vannlekkasjer med påfølgende vannskader.

Lekkasje på vannledning

- Utette rørkoblinger må skiftes/utbedres.
- Tidspunkt for utskifting av vannledninger nærmer seg.
- I forbindelse med oppgradering av våtrom vil det være naturlig med utskifting av rør.
- Eldre vannrør har blant annet større sannsynlighet for lekkasjer, noe som kan føre til omfattende og kostbare vannskader i boliger.

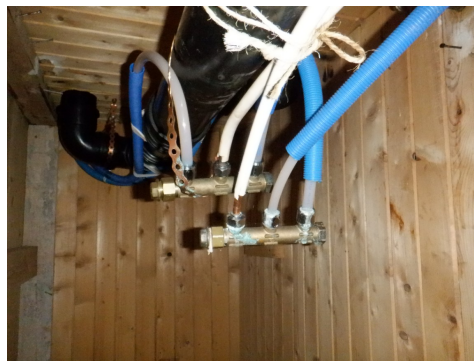
Rør i rørsystem uten rørskap

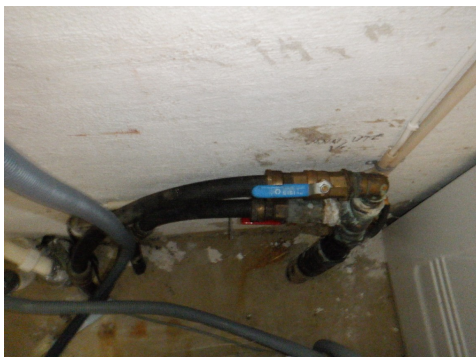
Hovedvannledning

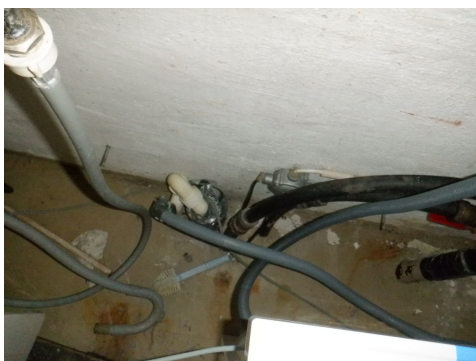
Avløp fra vaskemaskin

- I forbindelse med oppgradering av våtrom vil det være naturlig med utskiftning av rør.
- Tidspunkt for utskiftning av avløpsrør nærmer seg.
- Eldre avløpsrør har blant annet større sannsynlighet for lekkasjer, noe som kan føre til omfattende og kostbare vannskader i boliger.

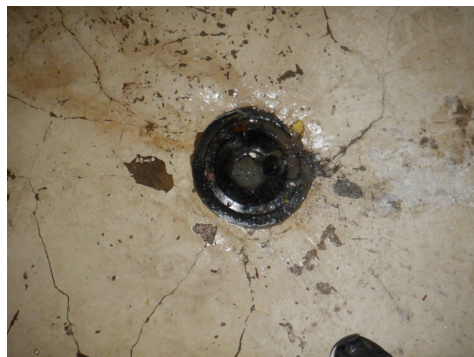
Plastsluk med rustne skruer.

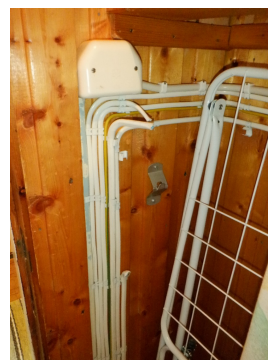
Avkuttet ledning

Det anbefales utvidet el-kontroll av anlegget på bakgrunn av avvikene som er avdekket i boligen.

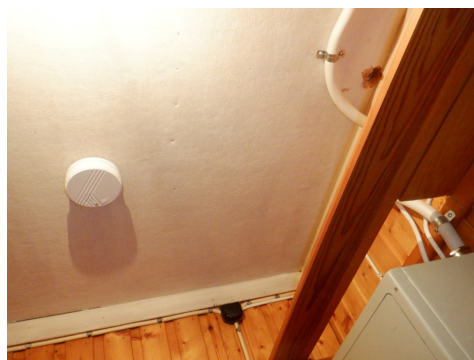
Ledninger fra byggeår, mulig kuleledning

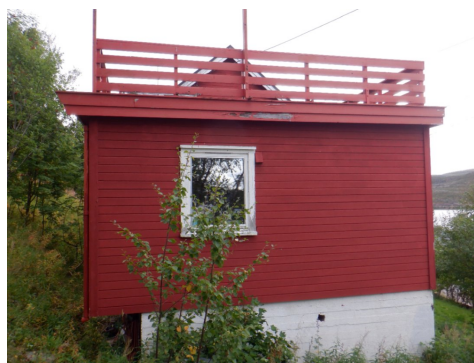
Det er påvist andre avvik:  
Terrenget faller inn mot grunnmuren.

Skrånende terreng inn mot boligen.
