# Tilstandsrapport

Fritidsbolig

Fanterusta 27, 3614 KONGSBERG

Befaringsdato: 06.11.2025

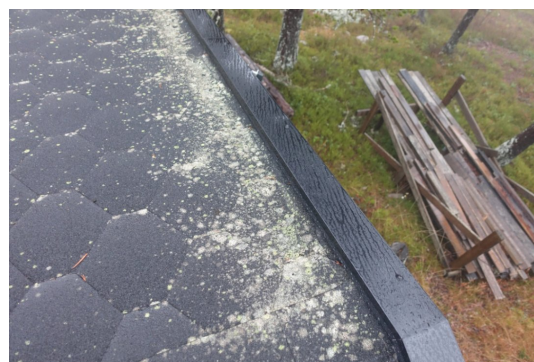
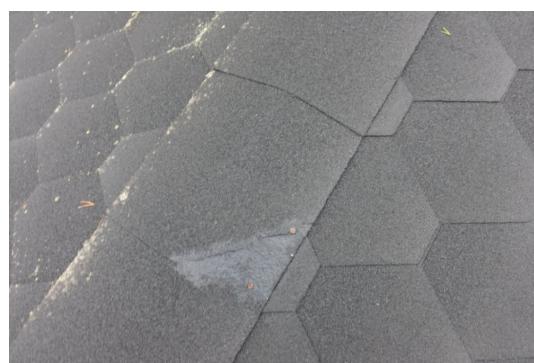
- Mer enn halvparten av forventet brukstid er passert på taktekingen.
- Mer enn halvparten av forventet brukstid er passert på undertak.
- Det er avvik:
- Taktekingen har mose og slitasje på grunn av elde.

Det er enkelte synlige spikker i taktekingen.  
Det registreres enkelte sprekker/skader i tekkingen.  
Det er sprekker i tettinger rundt rørgjennomføringer.

- Tidspunkt for utskiftning av undertak nærmer seg.
- Når takteking og undertak begynner å bli gamle, øker risikoen for lekkasjer, noe som kan føre til omfattende og kostbare reparasjoner av underliggende konstruksjoner dersom en ikke foretar tiltak på konstruksjonene før dette oppstår.
- Tiltak:
- Lokal utbedring må utføres.
- Tidspunkt for utskiftning av takteking nærmer seg.

Det må smøres på tetningsmasse på spiker hoder, på skader/sprekker og rundt rørgjennomføringer (Icopal har en masse som er laget for dette formålet).

Det må påregnes at tekkingen snart må skiftes ut.

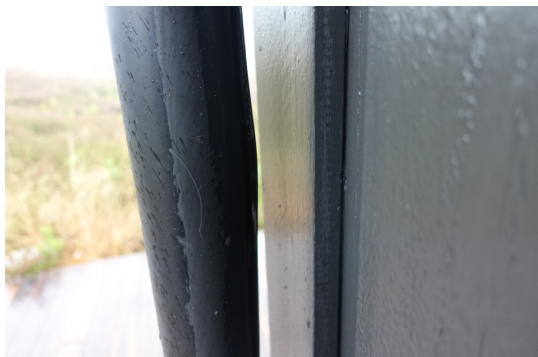
Takrenner og nedløp er i plastbelagt metall.  
Pipe er beslått i overgang pipe-tak.

- Det mangler tilfredsstillende adkomst til pipe for feier.
- Takrenner har punktvis lekkasjer.

Det registreres enkelte bulker/skader på takrenner/nedløp.

Det anbefales å montere takrenner og nedløp på siden som ikke har det.  
Det anbefales å skifte ut deler med skader.

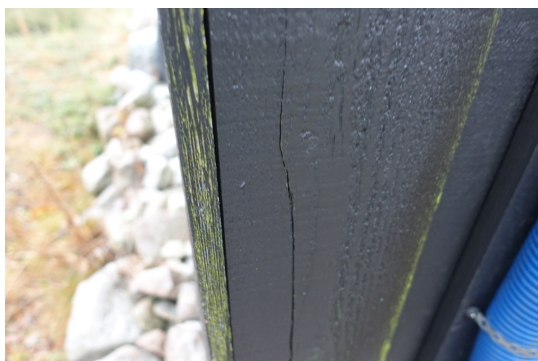
- Det er ingen eller liten lufting i nedre kant av kledning mot grunnmur.
- Det er avvik:

Det må påregnes noen skjevheter på vegger da gulvet har skjevheter. Det registreres enkelte sprekker i klednings bord.

- Lokal utbedring må utføres.
- Det bør foretas tiltak for å bedre lufting av kledningen.
- Tiltak:

Konstruksjon fungerer med at det er sprekker i enkelte panel bord. Det er viktig å behandle kledning og utvendig trevirke jevnlig med beis/maling.

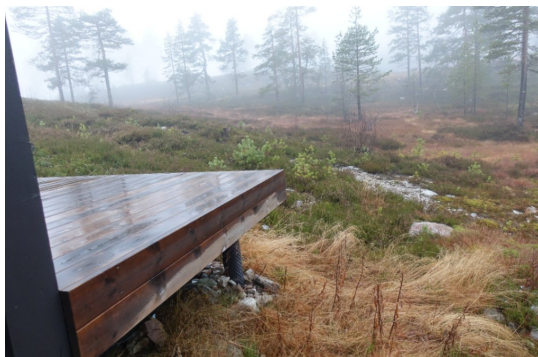
Veranda/platting i trevirke.

- Rekkverk må monteres for å lukke avviket.
- Det er ikke behov for utbedringstiltak.

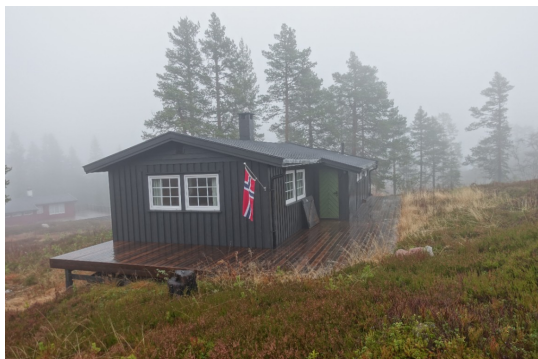
Vindski i trevirke.

Vindski med råte må skiftes.

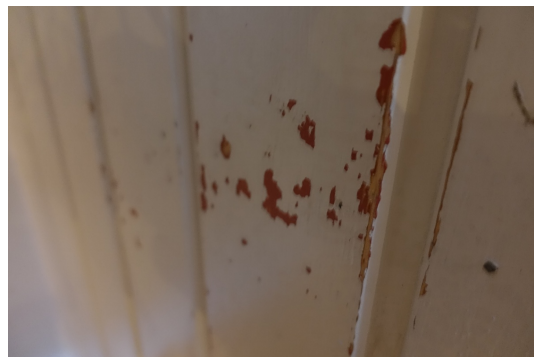
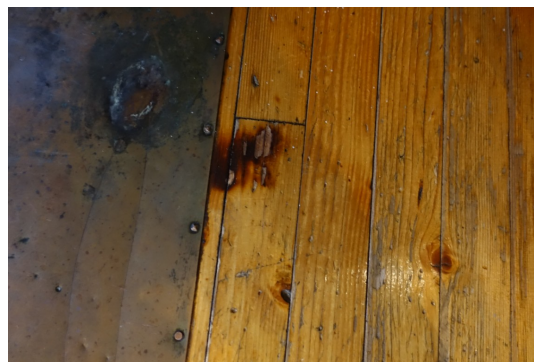
Det registreres enkelte skader/bruksmerker på overflater.

Konstruksjonen fungerer med skader/bruksmerke da dette kun er kosmetisk. Tiltak vil være å reparere overflater eller skifte de ut. Tiltak mot skjevheter er å rette de opp, det vil imidlertid sjelden være økonomisk rasjonelt som et enkeltstående tiltak i en hytte som dette. Dersom hytta en gang skal renoveres, kan man vurdere slike tiltak.

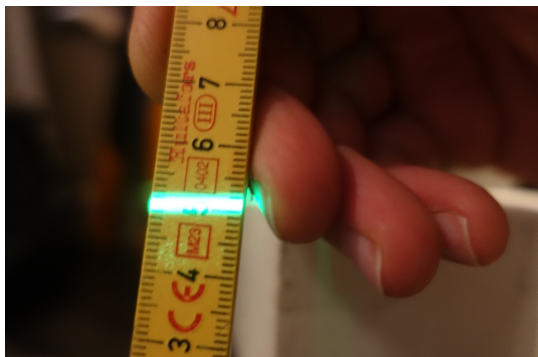
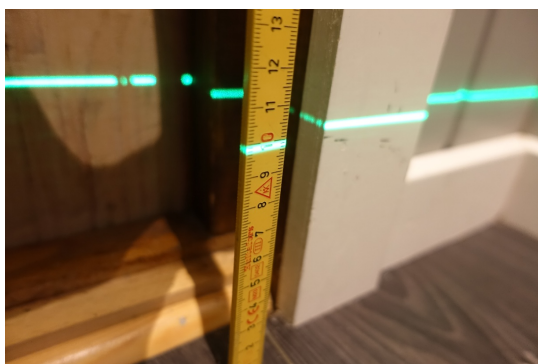
Etasjeskiller er av trebjelkelag.

- Målt høydeforskjell på over 20 mm innenfor en lengde på 2 meter. Tilstandsgrad 3 gis med bakgrunn i standardens krav til godkjente måleavvik.
- Målt høydeforskjell på over 30 mm gjennom hele rommet. Tilstandsgrad 3 gis med bakgrunn i standardens krav til godkjente måleavvik.

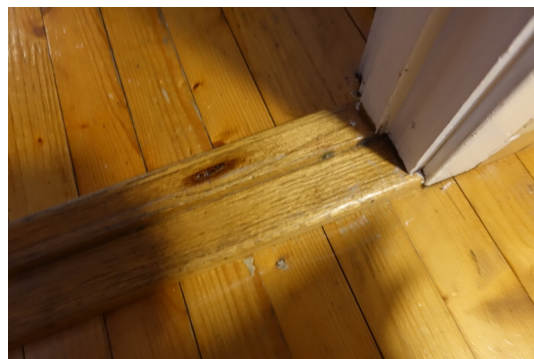
Innvendig har hytta furu fyllingsdører.

- Det er påvist avvik som tilsier at det bør foretas tiltak på enkelte dører. Dører har enkelte skader/bruksmerker.

- Enkelte dører må justeres.

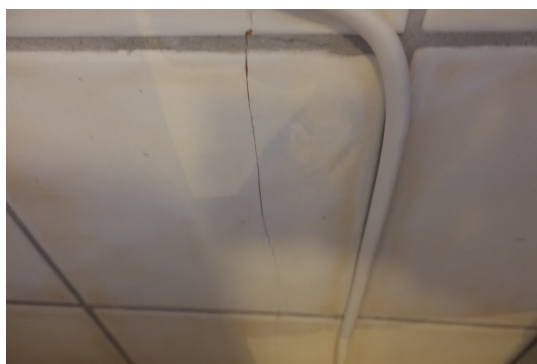
- Det er påvist sprekker i fliser.
- Det er vindu/dør med ikke fuktbestandige materialer i våtsonen (ved vask, dusj, badekar, osv.), løsningen eller byggematerialet er uegnet.
- Det er avvik:

- Fliser må skiftes.
- Uegnede materialer må fuktbeskyttes/utskiftes.
- Tiltak:

Det må silikoneres/fuges med godkjent tettningsmasse/monteres tettemansjett på alle rørgjennomføringer i vegg.

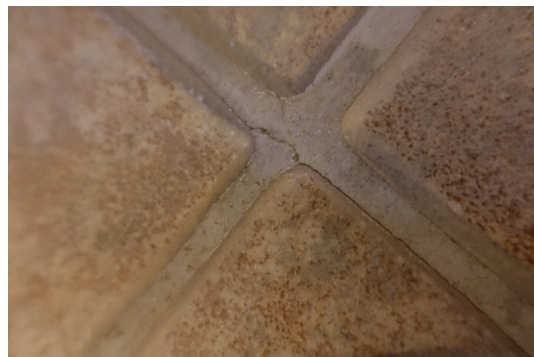
- Det er påvist at flisfuger har riss/sprekker.
- Det er påvist at høydeforskjell fra topp slukrist til gulv/synlig topp membran ved dørterskel er mindre enn 25 mm.
- Det er påvist at noen fliser har bom (hulrom under).
- Det er avvik:

Silikon fuge i overgangen gulv-vegg har sprekker.

- Selv om bom eller hull lyd ikke alltid er et umiddelbart problem, bør det overvåkes nøye før eventuell utvikling i sprekker i flisfuger e.l. oppstår. Dette må en foreta tiltak for, for å begrense utviklingen.
- Tiltak:
- Fuger bør skiftes ut.

Erstatte skadet silikon fuge med ny.

Ved en renovering av badet må det etableres tilfredsstillende fall på gulvet. Det bør etableres lekkasjesikring eller en vanntett oppkant ved dørterskel for å hindre at eventuell lekkasjevann kan renne ut her. Slik gulvet er nå så må det sees på som en risiko konstruksjon.

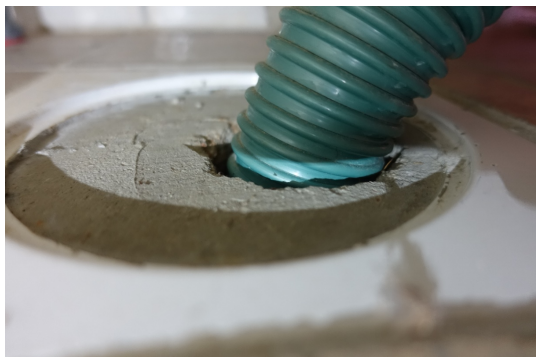
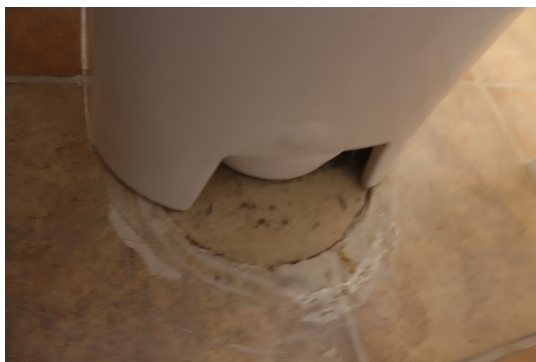
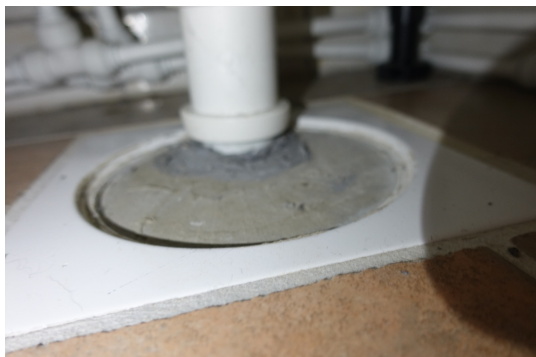
- Det må gjøres nærmere undersøkelser.
- Det må gjøres nærmere undersøkelser. Manglende membran/tettesjikt medfører risiko for lekkasjer og fukt i konstruksjonen.
- Det må etableres tilfredsstillende tettesjikt/membran på våtrommet.
- Det er viktig å merke seg at levetiden til en membran varierer basert på kvalitet, installasjon og bruk. Eldre membraner kan bli sprø og sprekke opp, noe som fører til at de mister sin vanntettende funksjon. Dette kan resultere i vannlekkasjer gjennom vegger og gulv og fuktskader.

Under befaringen registreres det ingen fuktskader.

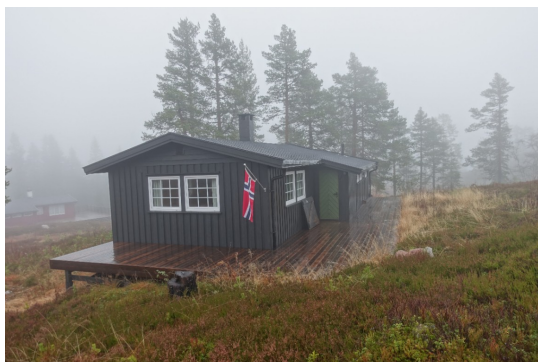
Terrenget er skrånede.

Kostnadsestimat er for ytterligere undersøkelser.

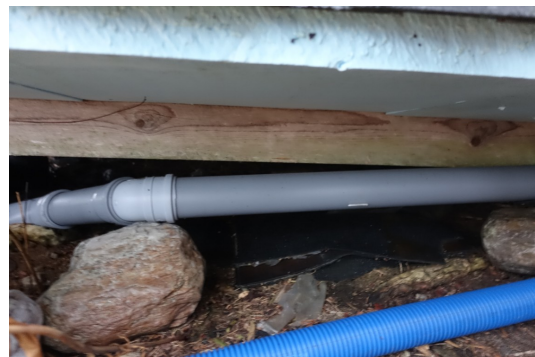
Utvendige avløpsrør er av plast og er fra 2017. Det er tilkoblet felles privat avløpsanlegg i området via private stikkledninger. Det er kvernpumpe på anlegget.

- Rør/ledninger helt eller delvis synlig utendørs. Fare for frost.

- Frostsikring av rør.

Det anbefales å koble avløp fra kjøkken til det resterende anlegget.
