# Tilstandsrapport

Enebolig

Tanafjordveien 3026, 9841 TANA

# gnr. 19, bnr. 7

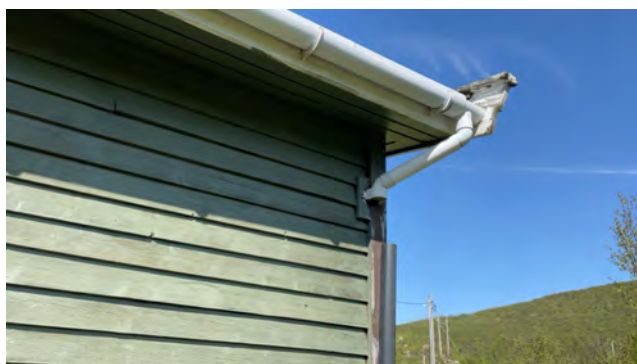
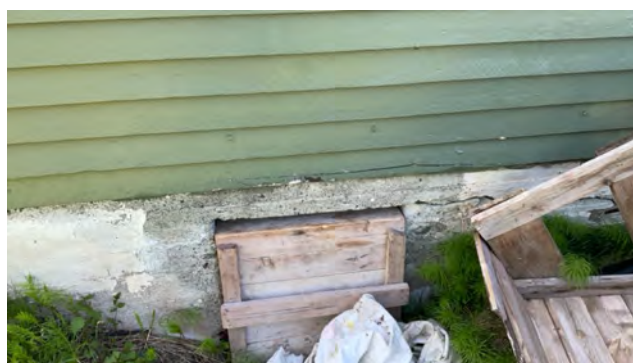
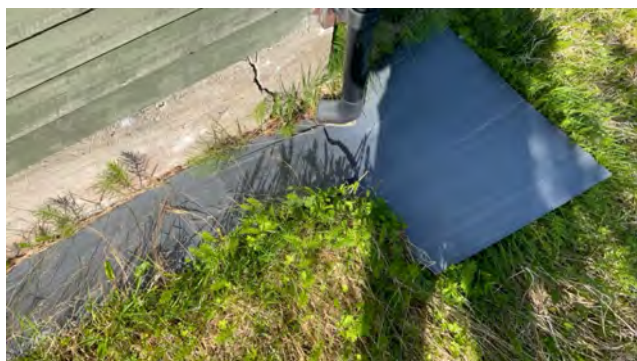
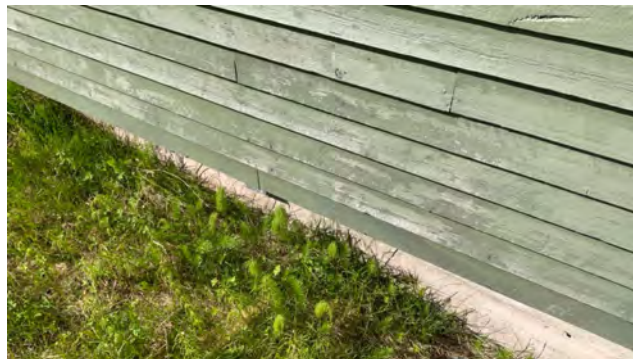
Ytterkledningen fremstår med tegn til manglende eller utsatt vedlikehold. Det ble også registrert at kledningen enkelte steder går helt eller tilnærmet helt ned i terrenget. Dette gir redusert lufting og drenering ved nedre del av veggkonstruksjonen, og kan føre til fuktoppbygging.

- Det bør foretas tiltak for å bedre lufting av kledningen.
- Uten tilstrekkelig lufting bak bordkledningen kan fuktighet som trenger inn bak bordene eller gjennom veggen innenfra ikke tørke opp. Dette skaper ideelle forhold for råtesopp og muggvekst.
- Lokal utbedring bør foretas for å øke avstanden mellom terreng og bordkledning.

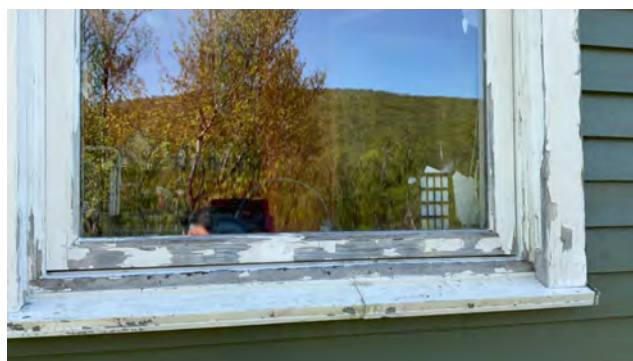
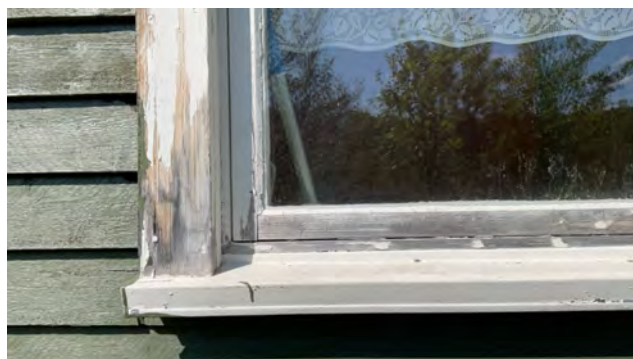
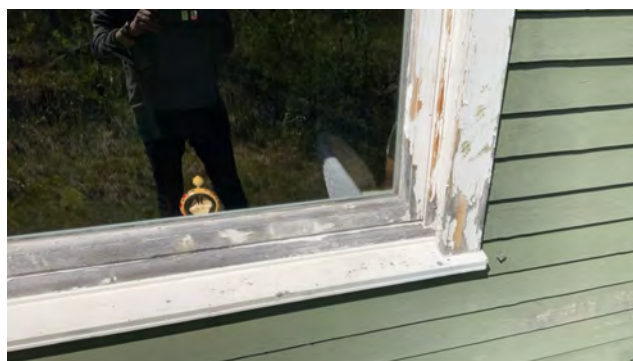
- Det er påvist at enkelte vinduer er vanskelig å åpne/lukke.
- Karmene i vinduer er slitte og det er sprekker i trevirket.

Enkelte vinduer er vanskelige å åpne og lukke, noe som kan tyde på skjevhet, deformasjon eller slitasje i hengsler og beslag. Det er også observert værslitte rammer og karm, med tegn til begynnende nedbrytning. På enkelte steder er det økt risiko for råteskader, spesielt der overflatebehandling mangler eller er svekket.

Vinduer med redusert funksjonsevne og værslitte deler har begrenset levetid og kan medføre varmetap, redusert komfort og fuktskader. Råte i karm og ramme kan utvikle seg og svekke vinduets bæreevne og tetthet.

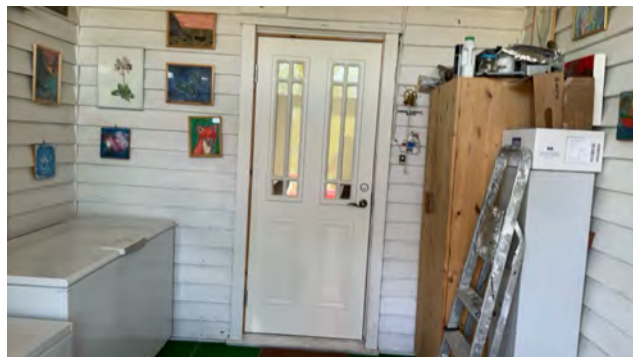
- Det er påvist dører med punkterte eller sprukne glassruter.
- Karmene i dører er værslitte utvendig og det er sprekker i trevirket.

Skadet glass og manglende lås i balkongdør medfører sikkerhetsrisiko og redusert funksjon, samt fare for personskade ved videre bruk. Eldre inngangsdør uten isolasjon gir dårligere energieffektivitet, kan bidra til varmetap og redusert komfort, samt økt risiko for trekk og kondens.

- Skadede dører må erstattes med nye.

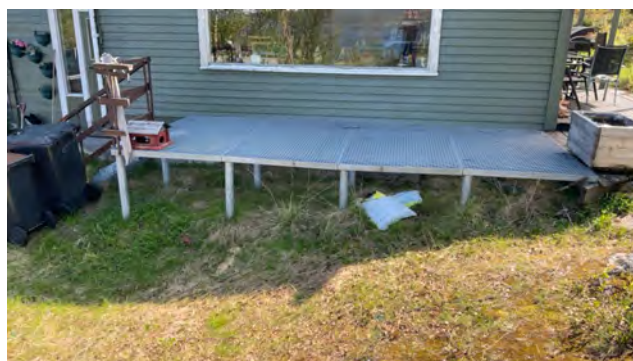
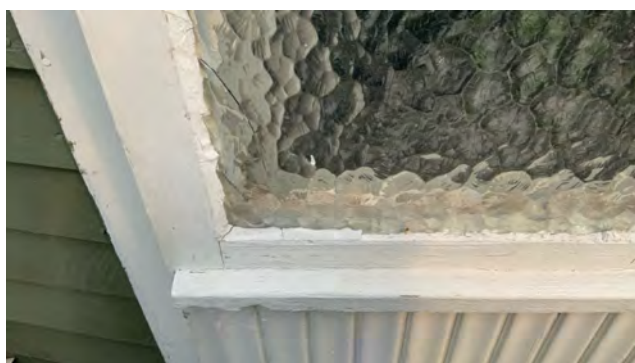
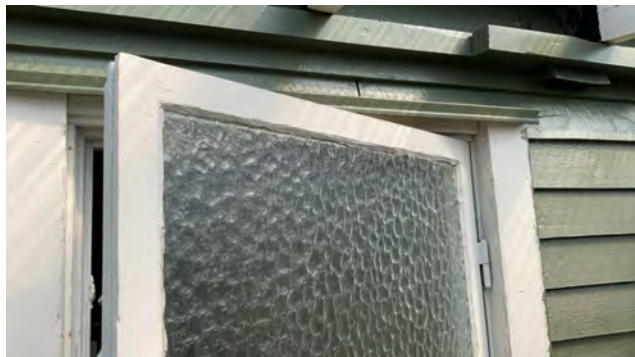
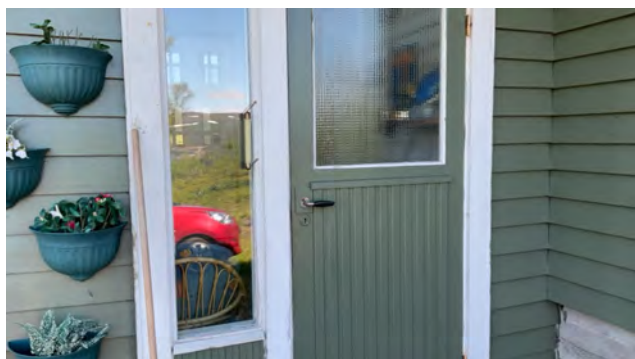
Verandaen mangler rekkverk, til tross for at høyde og utforming tilsier at dette normalt skal være etablert av hensyn til sikkerhet. Det er også påvist manglende behandling og fare for råteskader av dekke på verandaplatten

Ubehandlet kan dekke på verandaplatten råtne, noe som kan føre til svekket konstruksjon og økt risiko for skader eller sammenbrudd.

- Rekkverk må monteres for å lukke avviket.

Det anbefales å etablere rekkverk i henhold til gjeldende byggeforskrifter, med korrekt høyde og utforming, for å ivareta personssikkerhet og tilfredsstille forskriftsmessige krav til bruk og opphold på veranda. Dekket bør behandles med egnet impregnering eller maling for å beskytte mot fukt. Eventuelle eksisterende råteskader må utbedres for å sikre konstruksjonens holdbarhet.

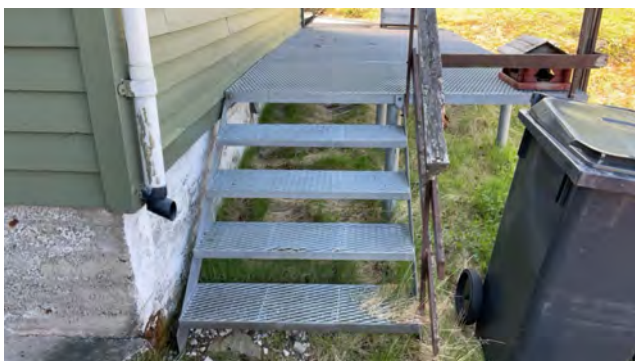
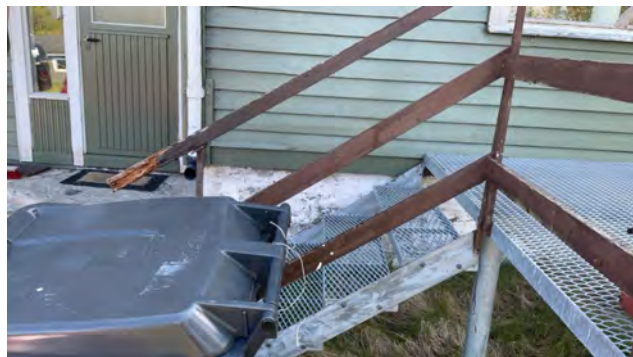
Rekkverket til trappen har store åpninger som ikke tilfredsstiller gjeldende krav til sikkerhet, og det er påvist råteskader i deler av konstruksjonen. I tillegg mangler håndlist langs veggen i trappeløpet, noe som reduserer tilgjengelig støtte og sikkerhet ved bruk av trappen.

Store åpninger i rekkverket utgjør en risiko for fall, særlig for barn. Råteskader kan svekke rekkverkets bæreevne og stabilitet. Fravær av håndlist reduserer tryggheten ved ferdsel i trappen og kan øke risikoen for uhell, spesielt for eldre eller bevegelseshemmede personer.

Det anbefales at rekkverket utbedres eller skiftes ut slik at åpninger reduseres i henhold til gjeldende forskriftskrav (maksimalt 10 cm). Råteskadede deler bør fjernes og erstattes. Det bør også monteres håndlist langs veggen for å ivareta sikker ferdsel.

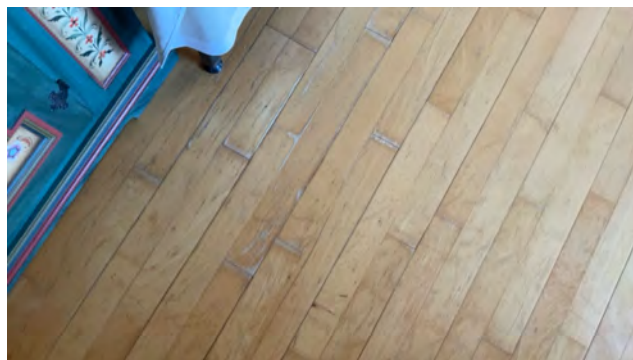
Det er registrert omfattende slitasjeskader og sprekker i parkettgulvet. I tillegg er det observert buling i gulvbelegg, noe som kan indikere fuktpåvirkning eller underliggende ujevnheter. I himlingen i kjelleretasjen er det registrert en plate som antas å inneholde asbest, basert på utseende og materiale.

parkett i stue

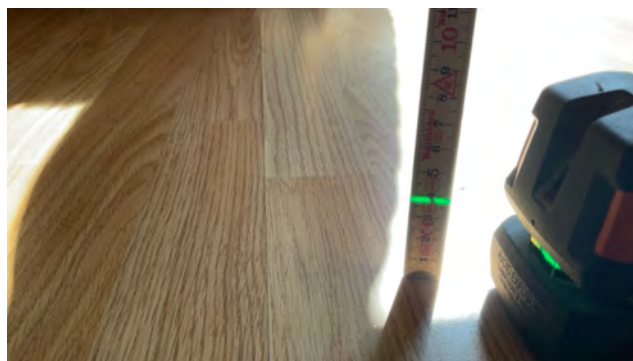
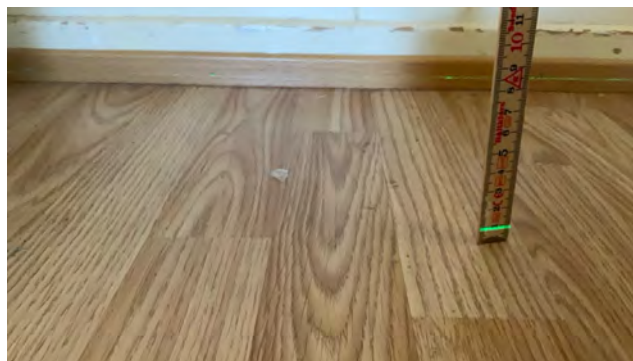
- Det er målt høydeforskjell på mellom 15-30 mm gjennom hele rommet. Tilstandsgrad 2 gis med bakgrunn i standardens krav til godkjente måleavvik.
- Målt høydeforskjell på mellom 10 - 20 mm innenfor en lengde på 2 meter. Tilstandsgrad 2 gis med bakgrunn i standardens krav til godkjente måleavvik.
- Målt høydeforskjell på over 30 mm gjennom hele rommet. Tilstandsgrad 3 gis med bakgrunn i standardens krav til godkjente måleavvik.

Det er målt høydeforskjell på over 30 mm gjennom hele rommet. Målingene er utført i henhold til gjeldende standard for kontroll av planhet og avvik i gulv.

Avviket overstiger toleransene som er angitt i Norsk Standard for måleavvik i gulv (NS 3600), og kan indikere svikt i bærende konstruksjon, setningsskader eller ujevnt underlag. Store høydeforskjeller kan gi redusert brukskomfort og utfordringer ved legging av nye gulvbelegg eller installasjon av fast innredning.

Det anbefales nærmere undersøkelse for å avdekke årsak til avviket. Eventuelle nødvendige utbedringer bør vurderes av fagkyndig, spesielt dersom gulvet skal rehabiliteres eller nye overflater etableres.

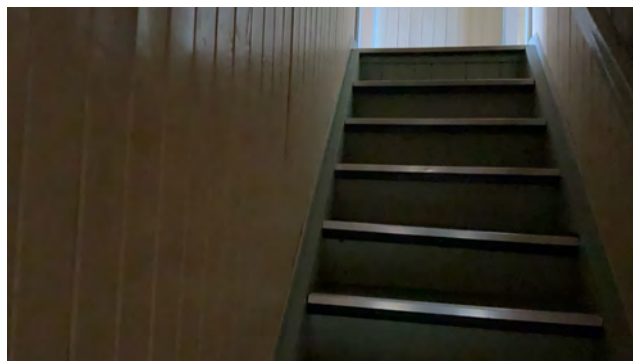
Manglende håndløper og rekkverk medfører økt fallrisiko, særlig for barn, eldre eller personer med nedsatt bevegelighet. Slitte trinn reduserer friksjon og kan bidra til ytterligere uhell. Trappens nåværende tilstand oppfyller ikke gjeldende sikkerhetskrav.

- Rekkverk må monteres for å lukke avviket.
- Håndløper bør monteres, men det var ikke krav på byggetidspunktet.
- Håndløper må monteres på vegg for å tilfredsstille krav på byggetidspunktet.

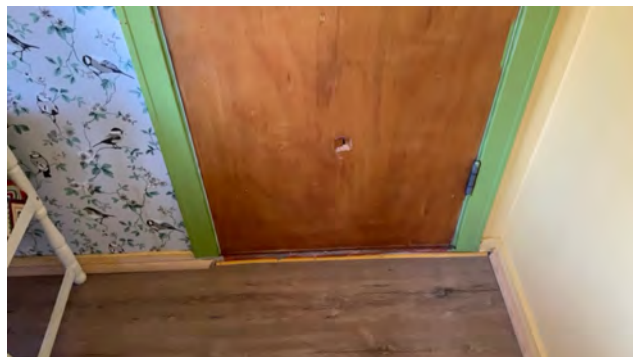
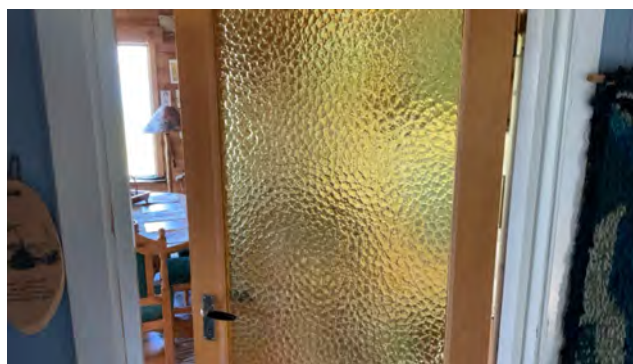
- Det er påvist avvik som tilsier at det bør foretas tiltak på enkelte dører.
- Enkelte av innvendige dører har en del slitasje.

Det er observert skade i form av hull i én av dørene. I tillegg ble det registrert dører som er vanskelige å åpne og lukke, noe som kan skyldes skjevheter, slitasje eller hengslefeil.

Skadede og funksjonelt svekkede dører reduserer den estetiske og praktiske standarden i boligen. Feilfunksjon kan medføre slitasje på karm og beslag, og påvirke både sikkerhet og komfort.

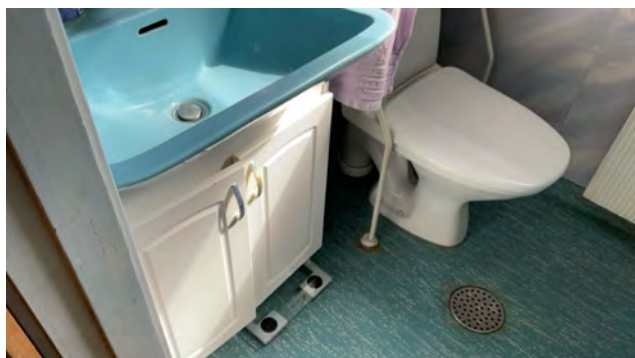
ETASJE > BAD

- Manglende oppgradering av våtrommet medfører høy risiko for at konstruksjonene ikke vil tåle vanlig bruk av vann eller lekkasjer. Selv om det er dusjkabinett, er det fortsatt en betydelig risiko for at våtrommets konstruksjoner ikke tåler lekkasjer. Dette kan føre til fuktskader på tilstøtende konstruksjoner.

Våtrommet må totalrenoveres for å tåle dagens bruk

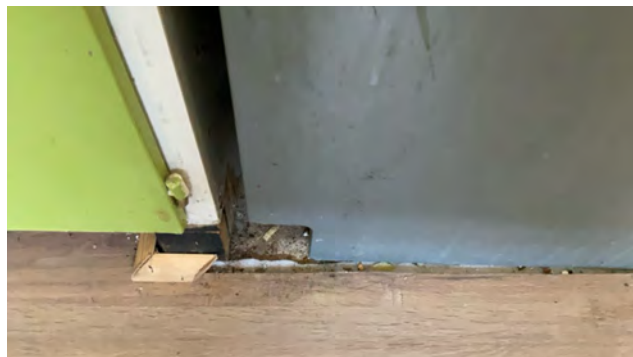
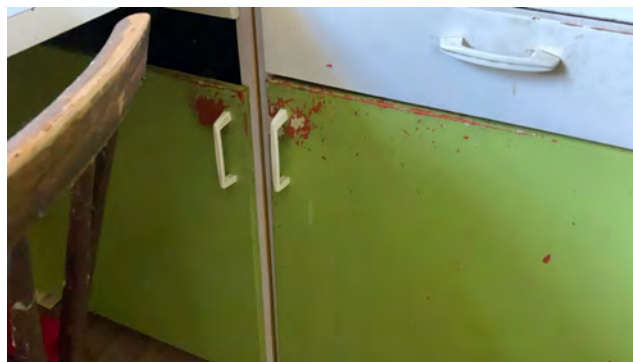
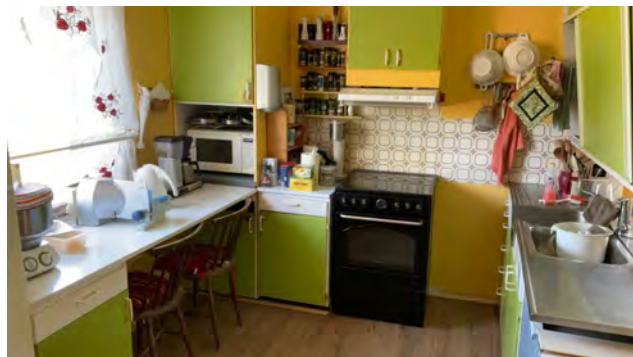
- Det er påvist skader/fuktskjolder i kjøkkengulvet.
- Det er påvist at overflater har noe skader.

Det er registrert spor etter tidligere fuktpåvirkning i gulvet ved vask. I tillegg er det manglende tetting av gulv og eventuelle gjennomføringer rundt oppvaskmaskin, noe som kan medføre økt risiko for vanninntrengning. Enkelte skapdører i kjøkkeninnredningen fremstår som slitte, noe som anses som normalt ut fra alder og forventet bruksslitasje.

Manglende tetting rundt vanninstallasjoner øker risikoen for fuktinntrengning og påfølgende skader på gulv og underliggende konstruksjoner. Tidligere fuktskader kan tyde på lekkasje eller svikt i tidligere tetting. Slitasje på skapdører påvirker i liten grad funksjon, men kan redusere den visuelle standarden.

Det anbefales å undersøke området ved vask nærmere for å vurdere eventuell skadegrad og behov for tiltak. Tetting rundt oppvaskmaskin bør etableres eller forbedres for å sikre fuktsikring i våtsoner. Slitte skapdører vurderes som et estetisk forhold, og utbedring kan utføres ved behov.
