# Tilstandsrapport

Fritidsbolig

Repparfjorddalen 1048, 9620 KVALSUND

Befaringsdato: 08.08.2025

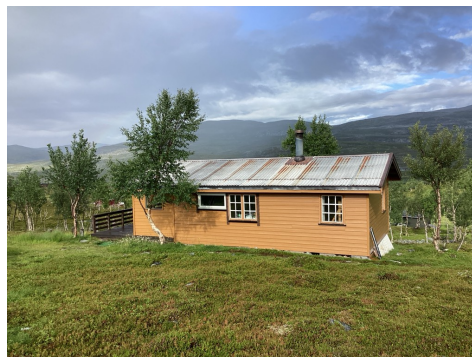
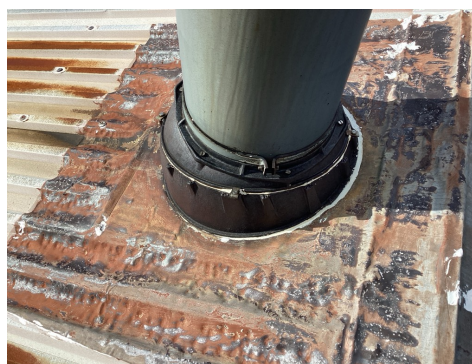
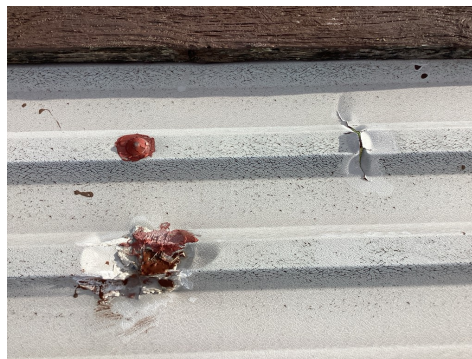
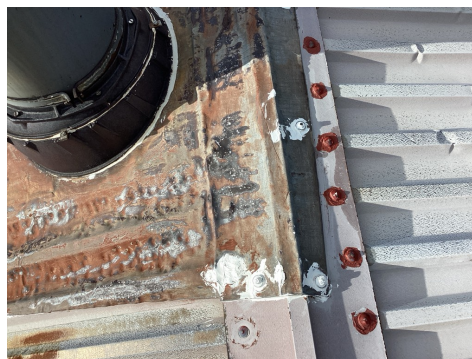
- Det er påvist skader eller avvik på selve taktekingen.
- Mer enn halvparten av forventet brukstid er passert på taktekingen.
- Mer enn halvparten av forventet brukstid er passert på undertak.

Mye korrosjon på primærttekingen og oppsprekkt/råteskadet vannbord og vindski.

- Når takteking og undertak begynner å bli gamle, øker risikoen for lekkasjer, noe som kan føre til omfattende og kostbare reparasjoner av underliggende konstruksjoner dersom en ikke foretar tiltak på konstruksjonene før dette oppstår.
- Taktekingen må skiftes eller utbedres.

Tiltak: Anbefaler og bytte ut undertak, primærttekingen og vann og vindski bord samt rafte kasser.

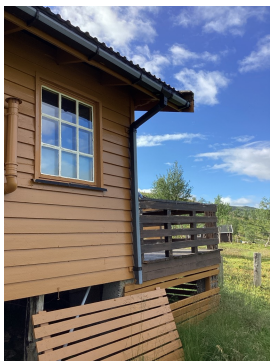
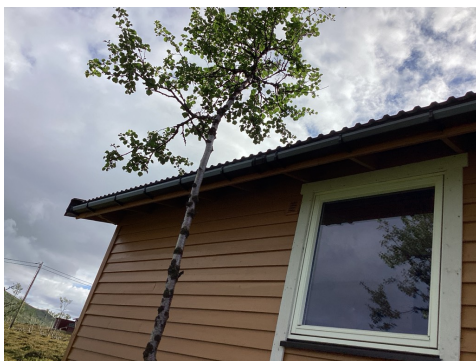
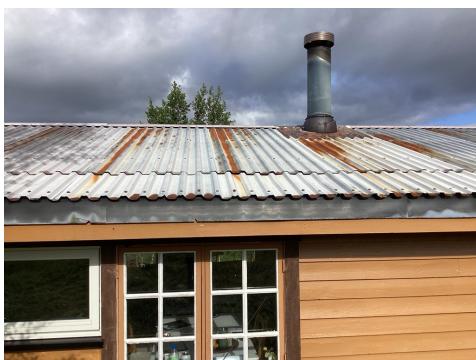
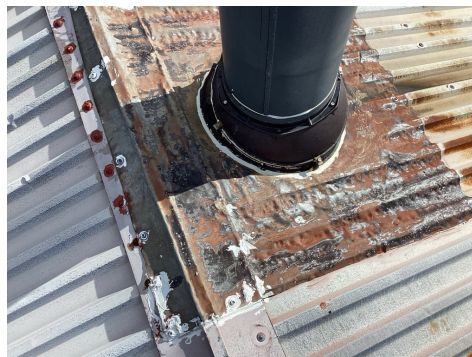
Renner og nedløp i plast nordvest gjennomføring til pipe er fuget i primærttekingen

- Det er ikke tilfredsstillende bortledning av vann fra taknedløp ved grunnmur.
- Det er påvist avvik i beslagløsninger.

- Det bør lages system for bortledning av vann fra taknedløp ved grunnmur.
- Avvik i beslagløsninger må utbedres.
- Stigetrinn og plattform for feier må monteres.

Tiltak: Bytte ut renner og nedløp når taket byttes ut. pipe beslag må byttes ut til ett som er tett, eier opplyser at det kan komme vann inn ved pipe.

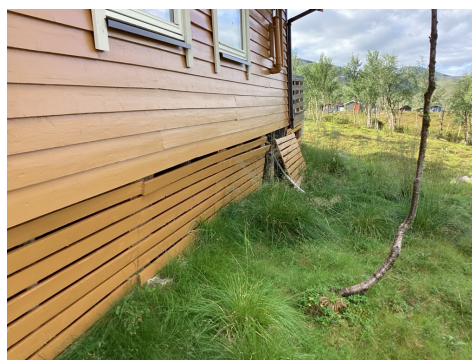
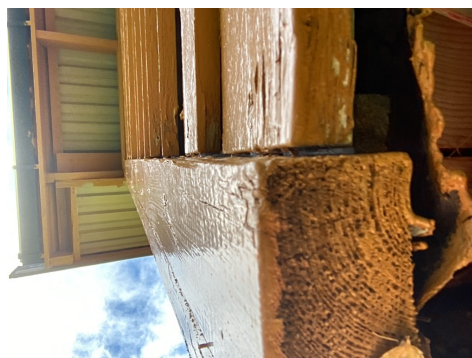
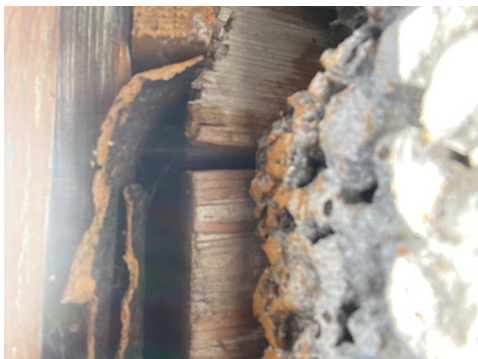
- Det er ingen eller liten lufting i nedre kant av kledning mot grunnmur.
- Det er påvist spredte råteskader i bordkledningen.

- Uten tilstrekkelig lufting bak bordkledningen kan fuktighet som trenger inn bak bordene eller gjennom veggen innenfra ikke tørke opp. Dette skaper ideelle forhold for råtesopp og muggvekst.
- Det bør foretas tiltak for å bedre lufting av kledningen.
- Råteskader i bordkledningen kan fortsette å utvikle seg både i tilliggende bordkledning og til bakenforliggende veggkonstruksjon, dersom en ikke foretar tiltak.

Råte skadet konstruksjon er påvist.  
Tiltak: Utvendig renovering må påregnes.

Tiltak: Utvendig vedlikehold og utskifting av bord må påregnes, det må etableres tiltrekkeling lufting under kledningen.

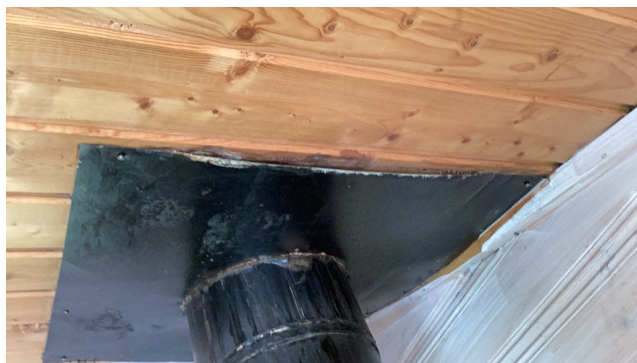
- Det er begrenset/dårlig ventilering av takkonstruksjonen.
- Det er ingen lufting i konstruksjonen.
- Det er påvist avvik rundt gjennomføringer i takflaten.
- Det er påvist fuktskjolder/skader i takkonstruksjonen.
- Konstruksjonene har omfattende skjevheter.

- De påviste skader må utbedres.
- Det må gjøres nærmere undersøkelser.
- Lufting/ventilering må etableres.
- Plast/diffusjonssperre i etasjeskillet må etableres og luftingen på loftet forbedres.

Tiltak: Eier opplyser at hytte rører på seg ved årstider. etablere tilstrekkelig lufting av sperre konstruksjonen. avvik rundt pipe må utbedres.

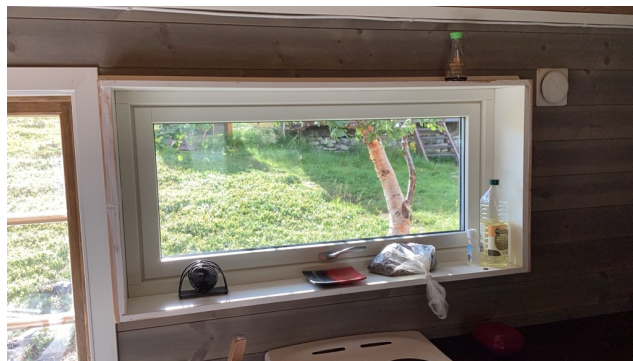
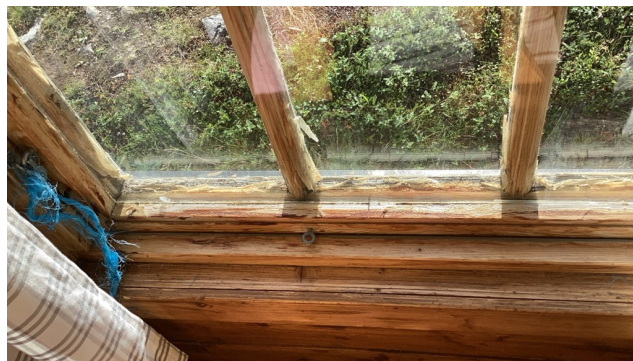
- Det er påvist avvik rundt innsettsdetaljer.
- Det er påvist et betydelig antall vinduer med punkterte eller sprukne glassruter.
- Det er påvist noen glassruter som er punktert eller sprukne.
- Det er påvist tegn på innvendig kondensering av enkelte vindusglass.
- Det er påvist vinduer med fukt/råteskader.
- Karmene i vinduer er slitte og det er sprekker i trevirket.

Avvik: Koblete vindu med sprosser er generell dårlig stand, eier har byttet ut 3 vinduer 2007, 2012 og 2015

Tiltak: Bytte ut eldre vinduer som er skadet, sprukket og skadet. utvendig lister og tetting må demonteres og skjekkes om det er gjort med 2 trinns tetting.

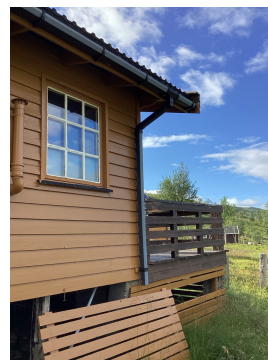
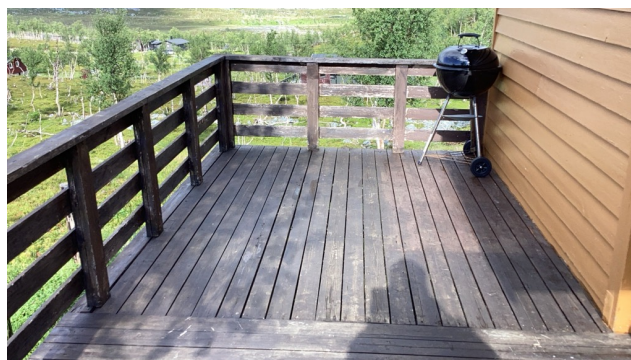
Understøttelse må utføres korrekt, lecastein er satt på terrenget og mot dragere og bjelkelag. skjeivheter og svikt i bjelkalget.

Utvendig vedlikehold må påregnes. bytte ut enkelte bord, skru fast rekkverket og øke høyden

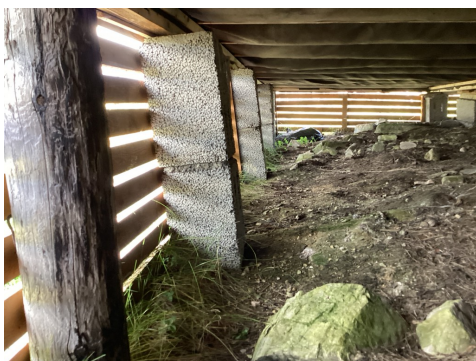
- Det er påvist skader på konstruksjoner i krypkjeller som er forårsaket av råte eller sopp.
- Det er stedvis påvist fuktnivå som tilsier at konstruksjonen kan ha fuktskader.
- Det er påvist noe provisoriske understøttelser av etasjeskiller.

Krypekjeller: Bjelkelaget ligger nært terrenget mot sør sørøst, konstruksjonen er ikke sikret mot skade dyr. Alle lecasten er side forskjøvet.

- Gjennomføre ytterligere undersøkelser og foreta utbedring av skade.
- Understøttelse av bjelkelag bør utbedres.
- Vær oppmerksom på denne risikoen, overvåk tilstanden og undersøk dette nærmere, helst med hjelp av en fagkyndig.
- Konstruksjonene må sikres mot råte, sopp og skadedyr.

Tiltak: Monter nye fundamenter, søyler og dragere og gjekke hytten i vater. øke høyden fra terrenget til bjelkelaget, sikre konstruksjonen mot skade dyr.

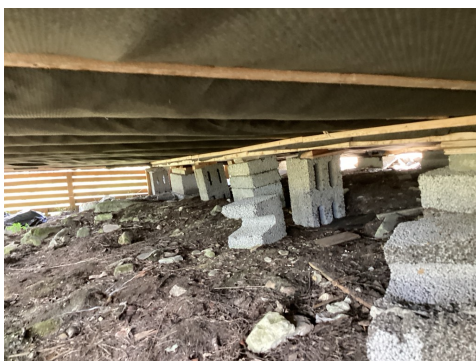
Alle pålene er side forskyvd om på utbedres.

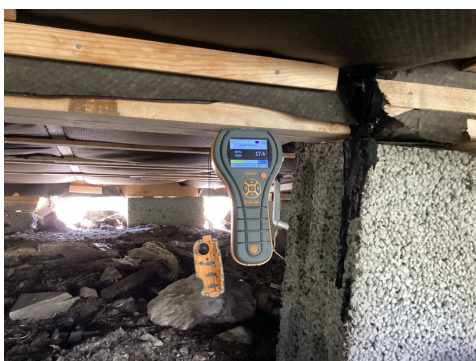
Dragere mitt i hytten er høy fuktighet. store skjevheter i konstruksjonen.

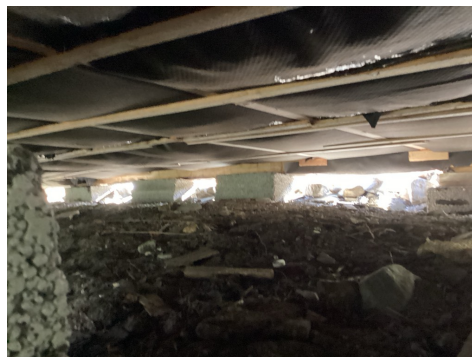
Lav høyde fra terrenget til bjelkelag. Mye revet papp og gjennomføringer er åpen. anbefaler nærmere undersøkelser på skade dyr.

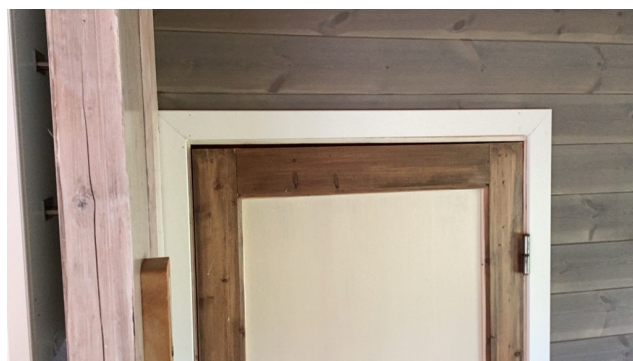
- Det er påvist avvik som tilsier at det bør foretas tiltak på enkelte dører.
- Tre og finer dører. skjevheter i dører og de kniper.

- Enkelte dører må justeres.
- Det bør foretas tiltak på enkelte dører.

Tiltak: Justere dører og overflat behandles.

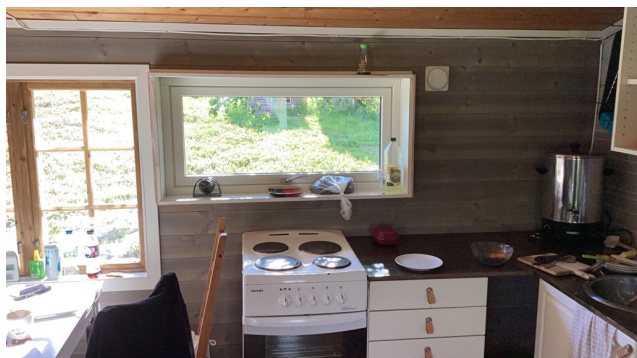
- Det er registrert avvik med avtrekk.

Anbefaler og monter mekanisk avtrekk

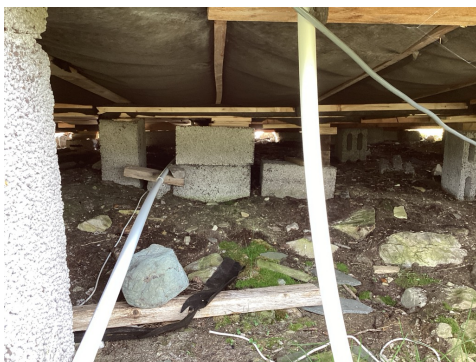
Avløp fra bad og kjøkken.

Tiltak: Sjekk opp med kommune om det er lovlig og slippe ut gråvann i naturen.

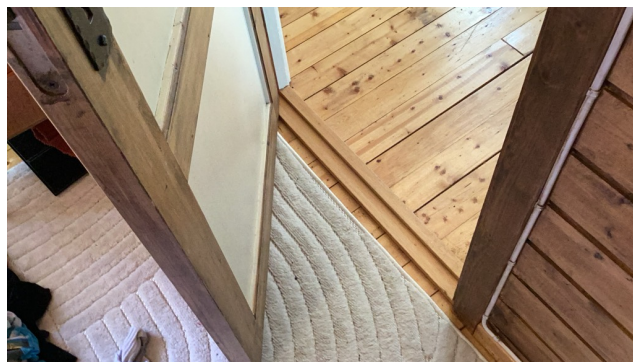
- Det er påvist mangelfull ventilasjon på ett eller flere rom i boligen.

- Det bør etableres veggventiler/vindusventiler i alle oppholdsrom som ikke har det.

Tiltak: MOntere luftespalte under dør. etablere tilstrekkelig ventiler i oppholdsrom

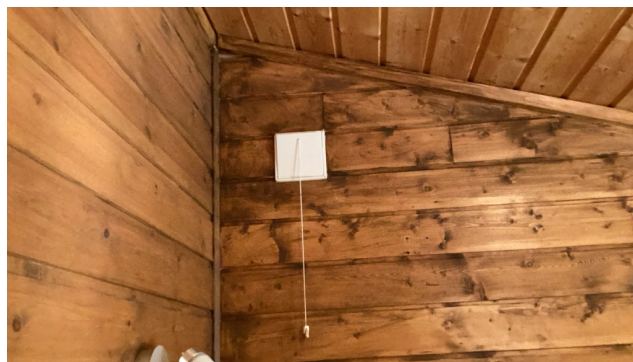
Mangler tilluft til soverom og toalett rom.

For bedre luft sirkulasjon så anbefales det og etbalere tilstrekkeling tilluft.

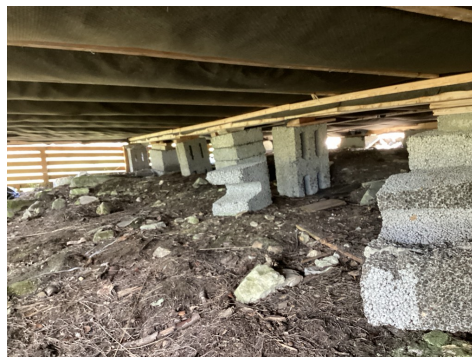
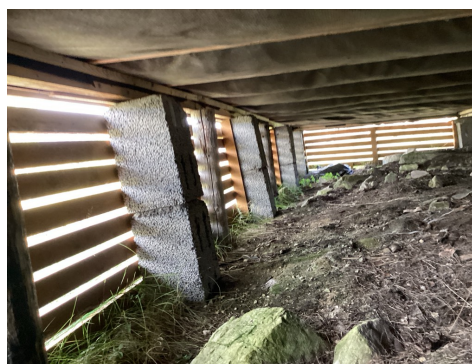
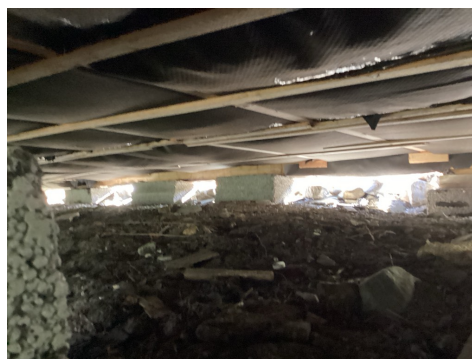
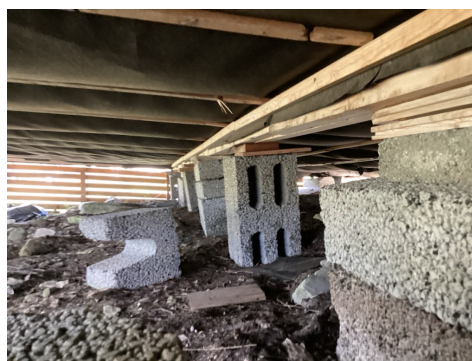
- Grunnmuren har sprekkdannelser.
- Det er avvik:

- Lokal utbedring må utføres.
- Tiltak:

Tiltak: Lage nye fundamneringspunkt, helst nede på fjell. nye søyler og dragere, øke avstanden fra terrenget til bjelkalget.
